DECKENBILDER UND STUCKPOLYCHROMIE – EINE MAL- UND MATERIALTECHNISCHE UNTERSUCHUNG

von Andreas Arnold und Oskar Emmenegger, Institut für Denkmalpflege der ETH Zürich

Abb. 4-6. Luzern, Jesuitenkirche

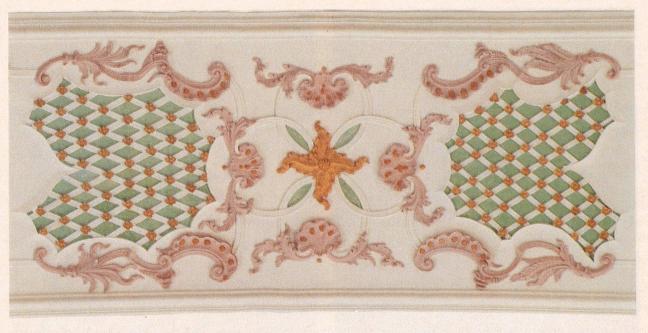
Abb.4

Abb. 4. Ausschnitt der Stukkaturen am Gurtbogen über dem Chor (1749). – Abb. 5. Farbstratigraphisches Sammelprofil der Stukkaturen. Auf dem Stuck von 1672/73 liegt die ursprüngliche Fassung in Form einer mit Sand versetzten Schlämme, die eine rauhe Stuckoberfläche liefert. Die Fassung von 1749 liegt z. T. auf jener von 1672/73, z. T. aber auf dem neuen Stuck des 18. Jh. Diese polychrome Fassung wurde restauriert. Schliesslich liegen (zum Teil auf jüngerem Flick-Stuck) noch drei Fassungen aufeinander, die in der Untersuchung nur festgehalten, nicht aber im einzelnen erhalten wurden. – Abb. 6. Stuck in einer Stichkappe über der Orgelempore (1749)

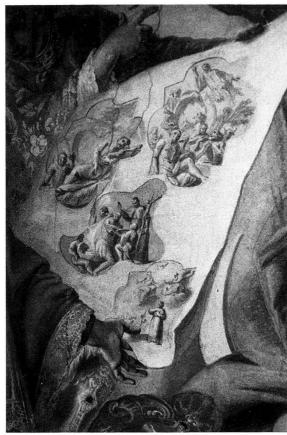
Abb. 7 und 8. Luzern, Jesuitenkirche. Zweithinterstes Deckengemälde der Brüder Torricelli. Dem hl. Franz Xaver, vor der Muttergottes kniend, werden auf einem grossen Papier die Entwürfe der Deckengemälde vorgestellt

das Papier transparent und widerstandsfähig gegen Feuchtigkeit machen. Solche Entwürfe sind auf einem der Deckenbilder erkennbar (Abb. 7 und 8).

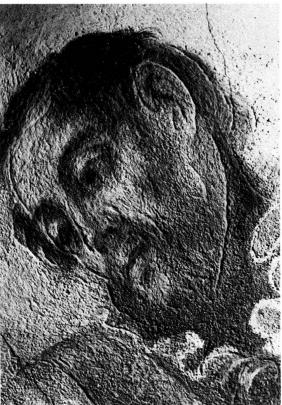
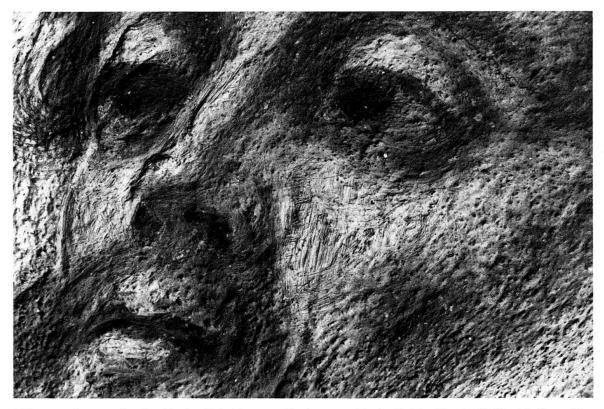
Abb. 9–11. Luzern, Jesuitenkirche. Dritthinterstes Deckengemälde der Brüder Torricelli. Der hl. Franz Xaver als Lehrer der Heiden. Kopf des Heiligen: links in Normallicht; rechts Streiflichtaufnahme, die die auf Papier vorbereitete und in den noch weichen Putz eingedrückte Zeichnung erkennen lässt; unten Ausschnitt, der die Pinselhandschrift der Maler mit den pastos aufgetragenen Lichtern zeigt

In das solcherart frisch hergestellte, noch weiche Intonaco wurde die auf dem Papier vorbereitete Zeichnung durchgepaust. Dies geschah, indem die Umrisse der Zeichnung in den noch weichen Putz eingedrückt wurden, was auf der Malerei noch heute sichtbar ist. Dank der eingetieften Umrisse hatte der Künstler, selbst bei dick aufgetragenen Farben, die Komposition während der ganzen Arbeit stets vor Augen. Der Farbauftrag erfolgte in Freskotechnik, sobald das Intonaco druckfest war, und entsprechend den maltechnischen Erfordernissen des Bildteiles, der gerade gemalt wurde. Bei den Gewändern z.B., die in der Regel zwei Helligkeitswerte aufweisen, wurden zuerst in einem mittleren Farbton die Schatten und dann mit Weiss (Kalk) die Lichter gemalt. Die Lichthöhungen setzte der Maler in die noch nicht abgebundenen Grundfarben lasierend, deckend oder sogar stark modellierend auf. Die tiefen Schatten wurden zuletzt mit reinen, zum Teil schwarz ausgemischten oder anderen dunkelnden Pigmenten lasierend bis deckend gemalt. Den Gesichtern gab der Künstler zuerst zeichnerisch mit rotem Ocker die Kontur und Form. Mit hellen Inkarnattönen legte er das Gesicht flächig an und ergänzte dann mit rotem Ocker und etwas Schwarz die feinen abgestuften Schatten. Die Lichter setzte er mit reinem Weiss (Kalk), das oft bis gegen 2 mm dick aufgetragen wurde. Zuletzt folgten das Wangenrot und die Binnenzeichnungen für Augen, Mund und Ohren. Die ständig nass in nass verarbeiteten Farben ergaben feinste Tonnuancen. So schufen die Gebrüder Torricelli grossartige naturnahe Portraits, deren Genauigkeit auf Distanz betrachtet eigentlich nicht mehr voll zur Geltung kommt. Einen Eindruck davon liefern die Abbildungen 9–11.
