# DECKENBILDER UND STUCKPOLYCHROMIE – EINE MAL- UND MATERIALTECHNISCHE UNTERSUCHUNG

von Andreas Arnold und Oskar Emmenegger, Institut für Denkmalpflege der ETH Zürich

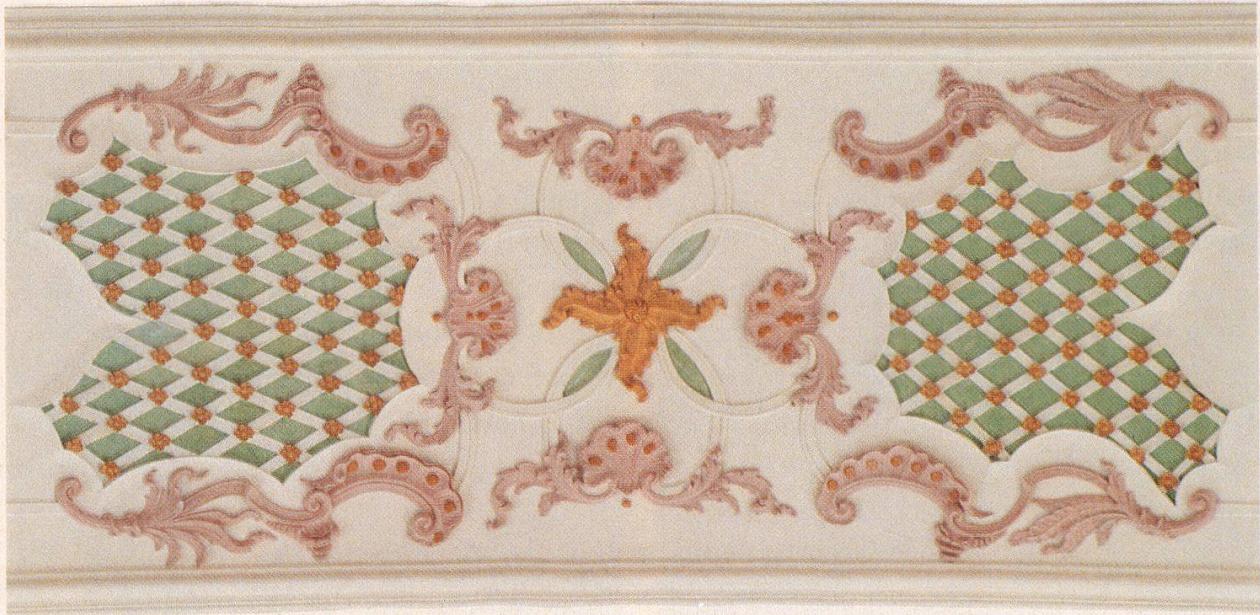
Abb. 4

Abb. 4. Ausschnitt der Stukkaturen am Gurtbogen über dem Chor (1749). – Abb. 5. Farbstratigraphisches Sammelprofil der Stukkaturen. Auf dem Stuck von 1672/73 liegt die ursprüngliche Fassung in Form einer mit Sand versetzten Schlämme, die eine rauhe Stuckoberfläche liefert. Die Fassung von 1749 liegt z. T. auf jener von 1672/73, z. T. aber auf dem neuen Stuck des 18.Jh. Diese polychrome Fassung wurde restauriert. Schliesslich liegen (zum Teil auf jüngerem Flick-Stuck) noch drei Fassungen aufeinander, die in der Untersuchung nur festgehalten, nicht aber im einzelnen erhalten wurden. – Abb. 6. Stuck in einer Stichkappe über der Orgelempore (1749)

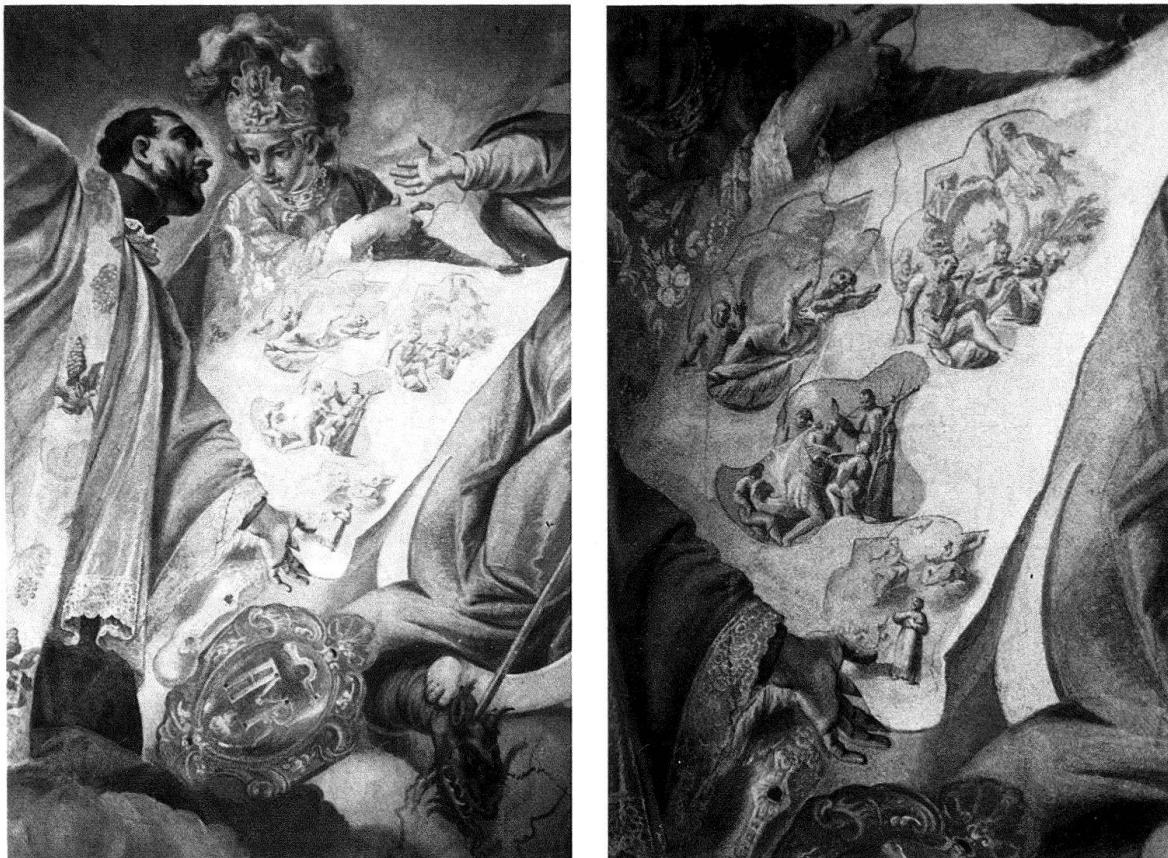
Abb. 7 und 8. Luzern, Jesuitenkirche. Zweithinterstes Deckengemälde der Brüder Torricelli. Dem hl. Franz Xaver, vor der Muttergottes kniend, werden auf einem grossen Papier die Entwürfe der Deckengemälde vorgestellt

das Papier transparent und widerstandsfähig gegen Feuchtigkeit machen. Solche Entwürfe sind auf einem der Deckenbilder erkennbar (Abb. 7 und 8).

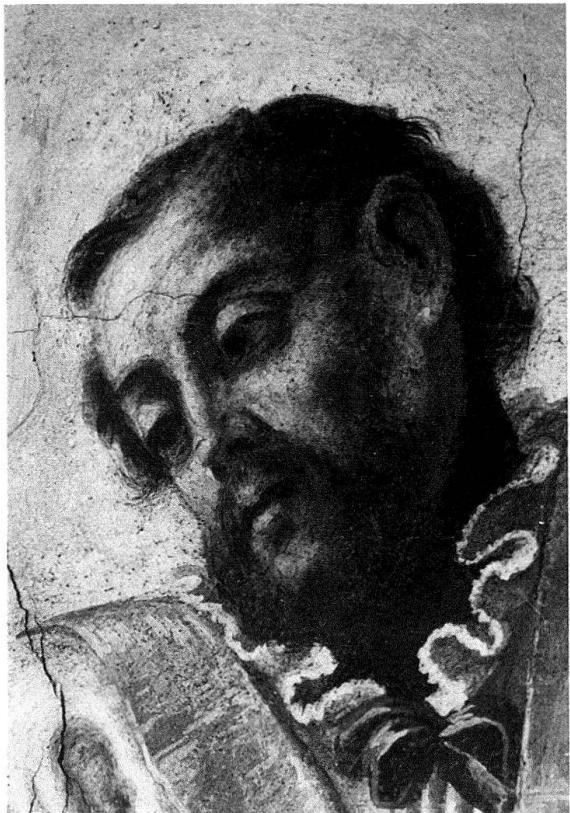
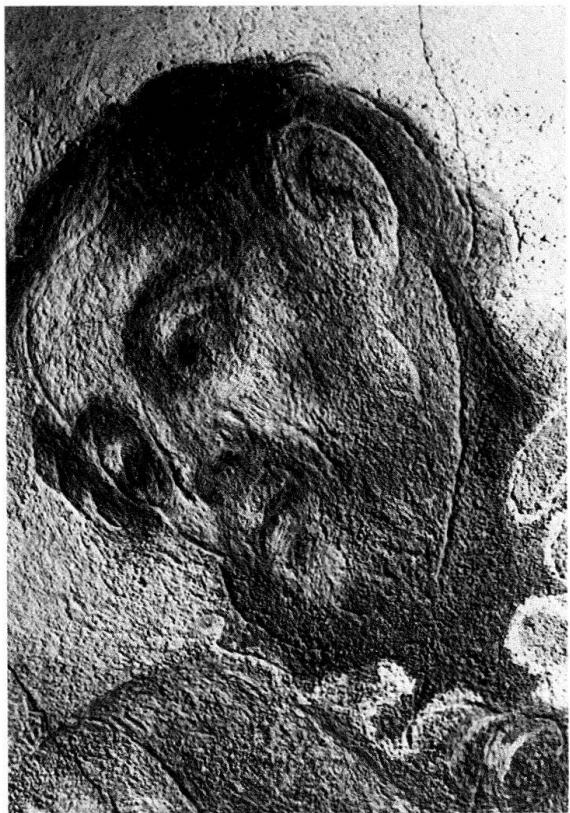
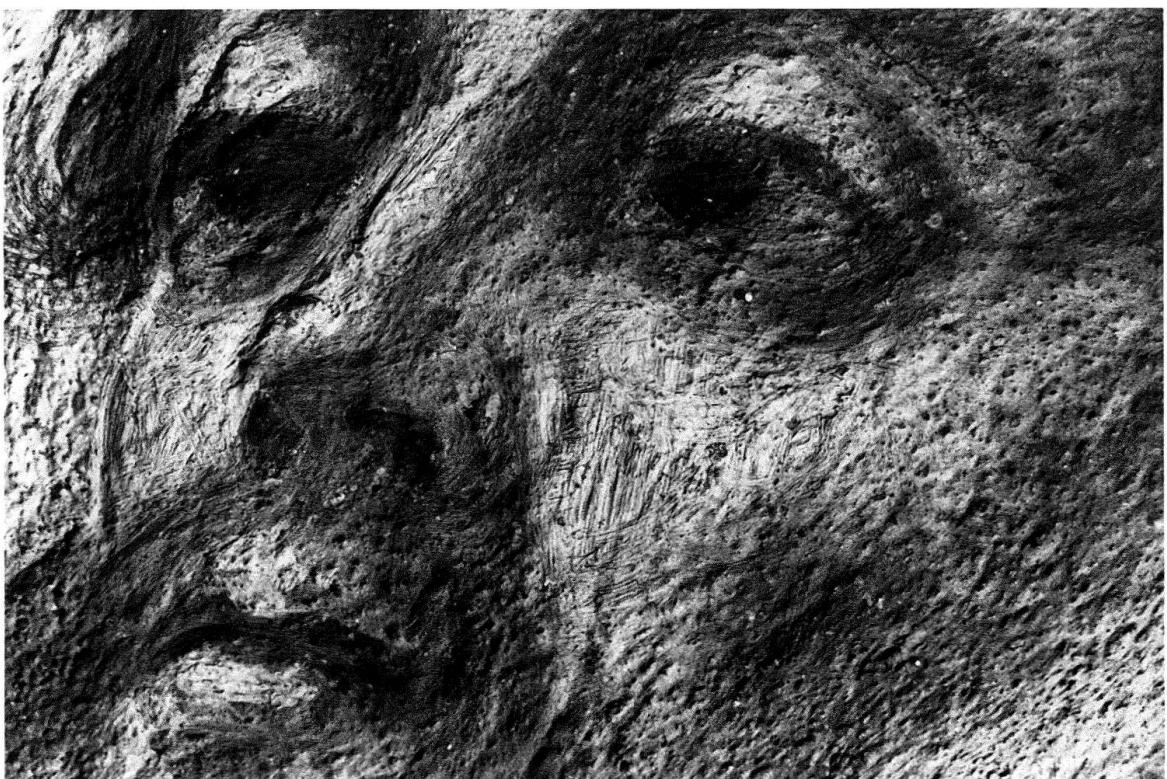
Abb. 9–11. Luzern, Jesuitenkirche. Dritthinterstes Deckengemälde der Brüder Torricelli. Der hl. Franz Xaver als Lehrer der Heiden. Kopf des Heiligen: links in Normallicht; rechts Streiflichtaufnahme, die die auf Papier vorbereitete und in den noch weichen Putz eingedrückte Zeichnung erkennen lässt; unten Ausschnitt, der die Pinselhandschrift der Maler mit den pastos aufgetragenen Lichtern zeigt

In das solcherart frisch hergestellte, noch weiche Intonaco wurde die auf dem Papier vorbereitete *Zeichnung durchgepaust*. Dies geschah, indem die Umrisse der Zeichnung in den noch weichen Putz eingedrückt wurden, was auf der Malerei noch heute sichtbar ist. Dank der eingetieften Umrisse hatte der Künstler, selbst bei dick aufgetragenen Farben, die Komposition während der ganzen Arbeit stets vor Augen. Der *Farbauftrag* erfolgte in Freskotechnik, sobald das Intonaco druckfest war, und entsprechend den maltechnischen Erfordernissen des Bildteiles, der gerade gemalt wurde. Bei den Gewändern z. B., die in der Regel zwei Helligkeitswerte aufweisen, wurden zuerst in einem mittleren Farbton die Schatten und dann mit Weiss (Kalk) die Lichter gemalt. Die Lichthöhlungen setzte der Maler in die noch nicht abgebundenen Grundfarben lassierend, deckend oder sogar stark modellierend auf. Die tiefen Schatten wurden zuletzt mit reinen, zum Teil schwarz ausgemischten oder anderen dunkelnden Pigmenten lassierend bis deckend gemalt. Den Gesichtern gab der Künstler zuerst zeichnerisch mit rotem Ocker die Kontur und Form. Mit hellen Inkarnattönen legte er das Gesicht flächig an und ergänzte dann mit rotem Ocker und etwas Schwarz die feinen abgestuften Schatten. Die Lichter setzte er mit reinem Weiss (Kalk), das oft bis gegen 2 mm dick aufgetragen wurde. Zuletzt folgten das Wangenrot und die Binnenzeichnungen für Augen, Mund und Ohren. Die ständig nass in nass verarbeiteten Farben ergaben feinste Tonnuancen. So schufen die Gebrüder Torricelli grossartige naturnahe Portraits, deren Genauigkeit auf Distanz betrachtet eigentlich nicht mehr voll zur Geltung kommt. Einen Eindruck davon liefern die Abbildungen 9–11.
