# DIE DEKORATIVE MALEREI AN BERNISCHEN HOLZFASSADEN

### PROBLEME BEI DER WIEDERGEWINNUNG VON FORM UND FARBE

von Christian Renfer, Leiter der Stelle für Bauern- und Dorfkultur des Kantons Bern

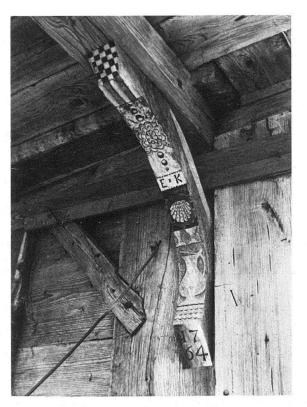
Abb. 3. Ferenbalm, Vogelbuech. Bemalter, wohl geschenkter Bug, datiert 1764

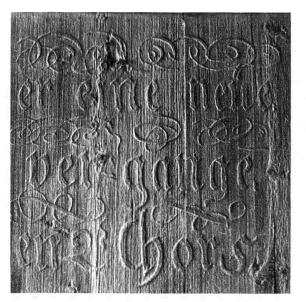
Abb. 6. Ochlenberg, Schnerzenbach. Schriftrelief im natürlichen Streiflicht

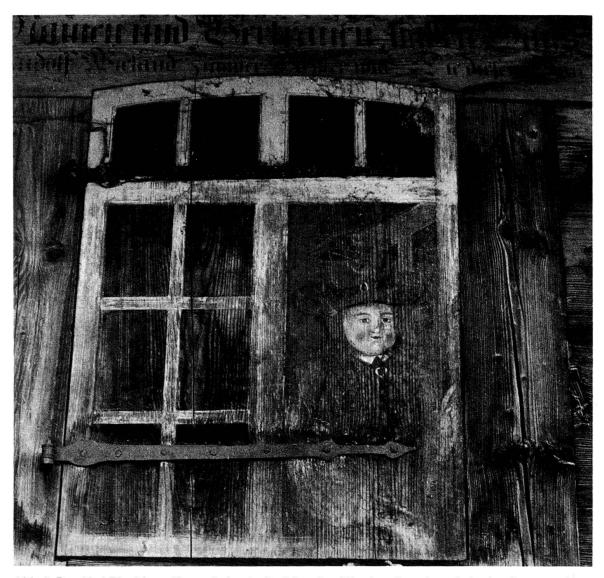
Abb. 8. Rütti bei Riggisberg, Fensterladen des Speicher-Stöcklis mit aufgemaltem Imitationsfenster und herausblickender Figur, um 1800

den personifizierten Jahreszeiten und Tierkreiszeichen beim Wohnstock Burren in Mengestorf bei Köniz. Auffallend sind bei dieser kleinen Gruppe spezifisch dekorierter Bauten aus dem ausgehenden 18. Jahrhundert auch künstlerische Effekte wie die Verwendung des Trompe-l'Oeil in der Form eines aus dem (gemalten) Fenster schauenden Bauernmädchens, das den Vorübergehenden mit einem Strauss Blumen zu grüssen scheint oder sich neugierig über die Laubenbrüstung lehnt. Ausser den Beispielen im Kanton Bern, welche von der Hand desselben Künstlers stammen könnten, ist diese Art des personenbesetzten Imitationsfensters vor allem an den freskengeschmückten Mauerfassaden der Bauernhäuser Bayerns und Nordtirols verbreitet.

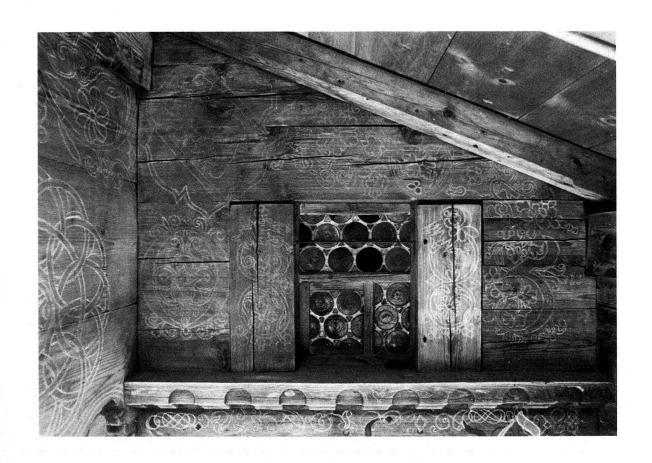
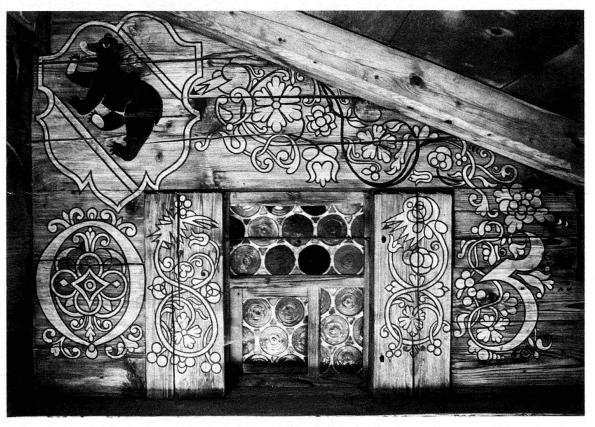
Abb. 9 und 10. Boltigen, Weissenbach, Haus Seewer. Rechtes Giebelfeld vor und nach der Restaurierung

Wir haben in einem sehr wichtigen Falle, beim Hause Seewer in Weissenbach im Simmental, während einer über zwei Jahre dauernden Fassadenrestaurierung alle Phasen der Fragestellung durchgespielt. Ausgehend von einem Nullbestand einer umfangreichen, stilistisch unvergleichlichen und bedeutenden Fassadenbemalung von 1705 (die Fassade wurde in unserem Jahrhundert gründlich abgewaschen), wurde zunächst die formale Gestalt mittels Streiflichtuntersuchung eruiert. Der Beginn war hoffnungsvoll, die Ornamentik wurde konturmässig bis auf wenige Motiv- und Schriftreste klar festgestellt. Danach wurden Farbspuren gesichert und analysiert. Das Ergebnis genügte für eine sichere Rückgewinnung der Farbigkeit dieser filigranhaften Dekoration bei weitem nicht. Eine erste Entscheidungsstufe sah vor, nur die sicheren schwarzen Konturen zu erhalten, da bereits der unvergleichliche Formenschatz und der flächige Charakter der Ornamente dies begründen liess. Der Effekt war aber eine völlige, scherenschnittartige Verfremdung! Als zweite Stufe wurden die auf Grund der Farbanalysen und zwingender logischer Kombinatorik feststehenden Farben auf eine umgezeichnete Massaufnahme übertragen. Man hatte dabei die geheime Hoffnung, eine zugrunde liegende Gesetzmässigkeit würde zu einer herleitbaren Farbigkeit führen. Eine solche Annahme war in Anbetracht der frühen Dekorationsformen unseres Gebietes nicht allzu abwegig. Die einzigartige Meisterschaft der hier vorliegenden Ornamentschöpfung liess diesen naiven Wunsch allerdings nicht in Erfüllung gehen. Deshalb entschloss man sich nun – nach Abwägung aller Für und Wider – zu einer Rekonstruktion, was die Weiterführung und freie Ergänzung des eruierten Bestandes bedeutete. Man versicherte sich dabei aller Hinweise ausgewiesener Kenner (allerdings ergaben die Farbstudien der beiden anerkanntesten Exponenten des Fachs erstaunliche Diskrepan-

zen, die mehr Unsicherheit als Bestätigung schufen). Nun kam aber dazu, dass die Malerei in der Familie und im Dorf selbst offenbar zu heftigen Diskussionen Anlass gab. Man war über die Buntheit der Ornamentik überrascht und lehnte vor allem das stark dominierende (analytisch zweifelsfrei festgestellte) Blau als unschön ab. Die langwierige Übung strapazierte die Nerven der Restauratoren und des Vertreters unserer Stelle (aber wohl auch diejenigen der Eigentümer) aufs äusserste. Gemeinsam gefällte Entscheide über das weitere Vorgehen wurden jeweils kurz danach offensichtlich unter dem Eindruck von Äusserungen von Nachbarn wieder umgestossen. Schliesslich konnten, ja mussten die Arbeiten zu Ende geführt werden. In einer letzten Diskussionsrunde wurde auf Wunsch des Besitzers (im Bewusstsein der Verfälschung) ein an sich reich geschnitzter Konsolenfries nur noch unvollständig bunt unterlegt, um das Mass der Verärgerung über die intoleranten Fachleute nicht noch voll zu machen. Das Experiment wurde dann «zur allgemeinen Zufriedenheit und unter Verdankung der geleisteten Dienste» beendet, und der Glanz der Fassade beeindruckt heute jedermann. Man hätte es wohl nicht anders gewollt! Der Schreibende bewundert insgeheim die augenfällige Identifikation des selbstbewussten Besitzers mit seinem Eigentum. Da dringt offensichtlich derselbe Geist alten Dorfpatriziates durch, der auch den Auftraggeber der Dekoration einst beseelt haben mochte. «Man ist jemand» besitzt im Kanton Bern noch weithin seinen vollen Sinngehalt. Dies von unserer Seite zu übersehen, wäre angesichts des zu erhaltenden künstlerischen Erbes wohl töricht.

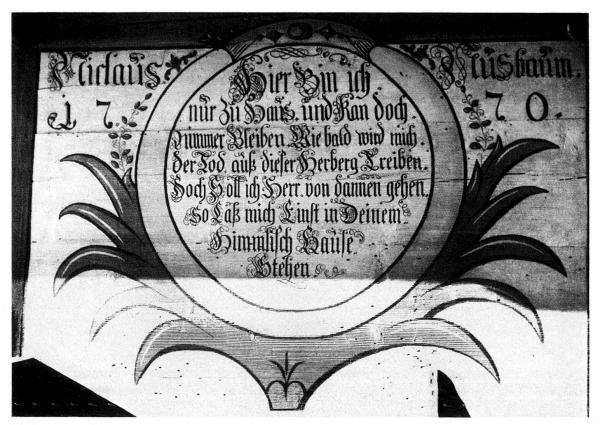
Abb. 11. Schlosswil, Nest, Wohnstock. Schriftmedaillon mit Sinnspruch und Name des Erbauers auf der Traufwand
