Artikel: Die dekorative Malerei an bernischen Holzfassaden : Probleme bei der Wiedergewinnung von Form und Farbe

Autor: Renfer, Christian

DIE DEKORATIVE MALEREI AN BERNISCHEN HOLZFASSADEN

PROBLEME BEI DER WIEDERGEWINNUNG VON FORM UND FARBE

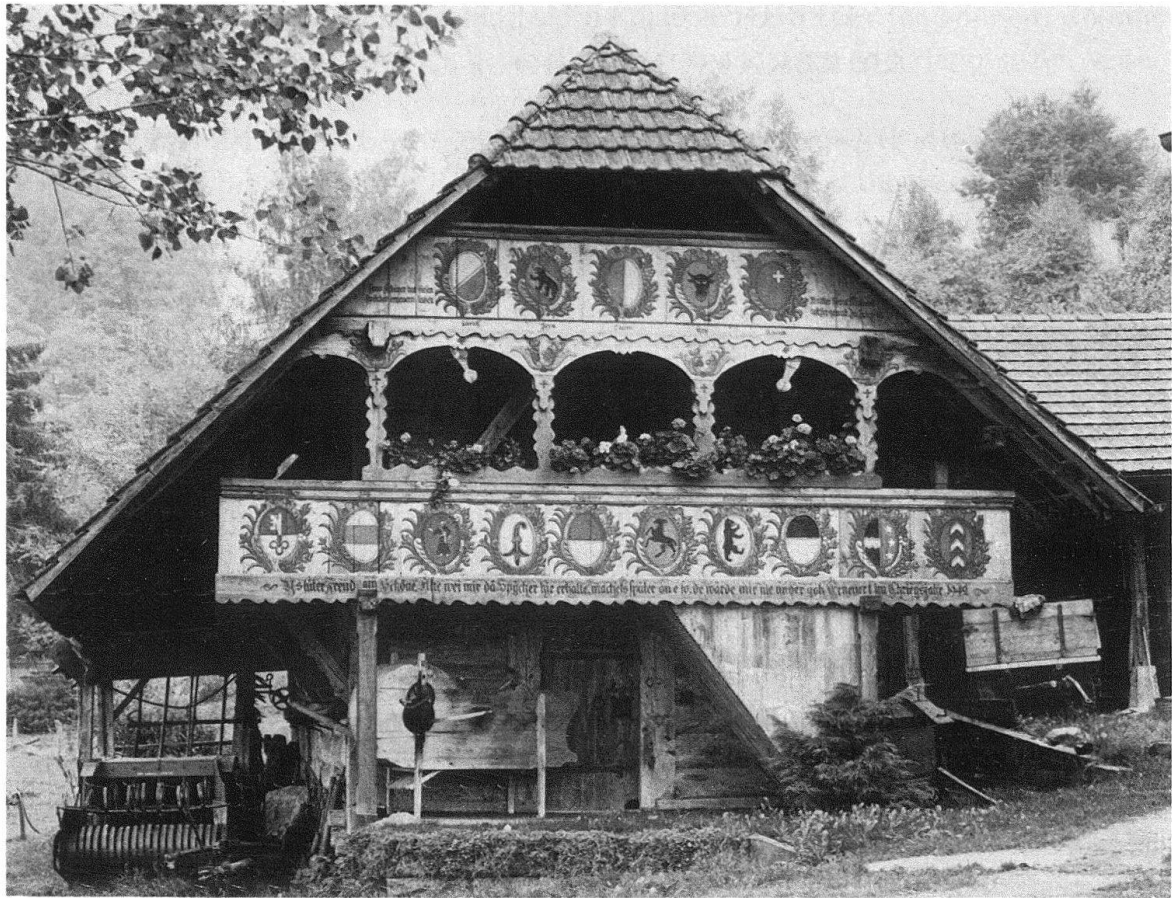
Abb. 1. Wynigen, Speicher Schärer, erbaut Mitte 18. Jh. Mit Kantonswappen bemalt um 1810 und 1978 letztmals erneuert

Der aussergewöhnliche «Wäppli»-Speicher in Wynigen wurde vom jungen Besitzer beispielsweise zur Erneuerung in Auftrag gegeben, «weil dies schon sein Vater getan habe, und die Zeit wieder reif sei». Hier stellte sich heraus, dass die in den vierziger Jahren tätigen Erneuerer die verblichene Malerei kurzerhand mit einer deckenden holztonähnlichen Grundschicht übermalt und die Wappenformen auf den neuen Untergrund übertragen hatten. In diesem Fall wohl zu unserem Vorteil!

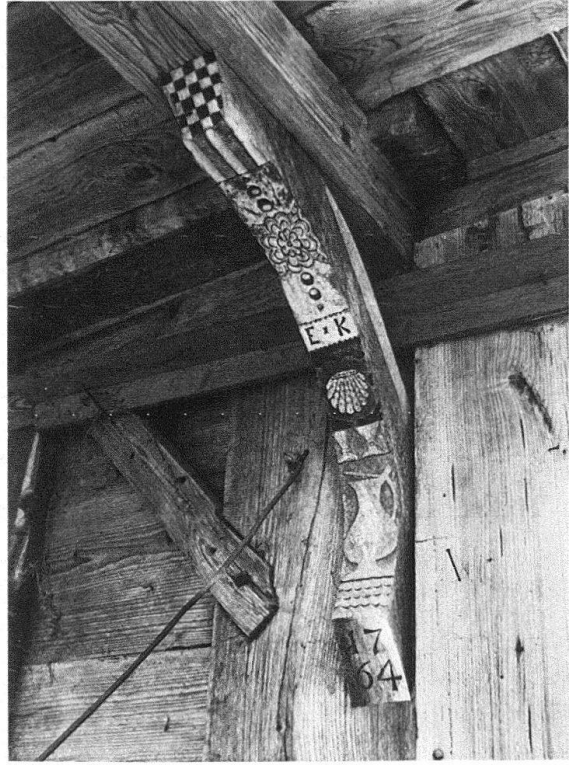
Abb. 3. Ferenbalm, Vogelbuech. Bemalter, wohl geschenkter Bug, datiert 1764

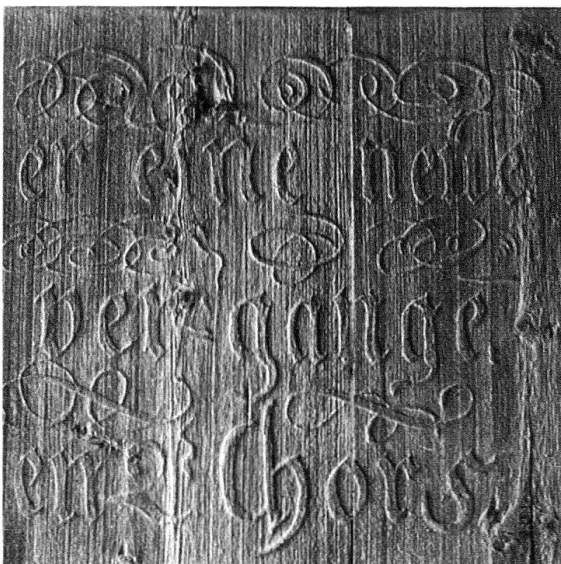
Abb. 6. Ochlenberg, Schnerzenbach.
Schriftrelief im natürlichen Streiflicht

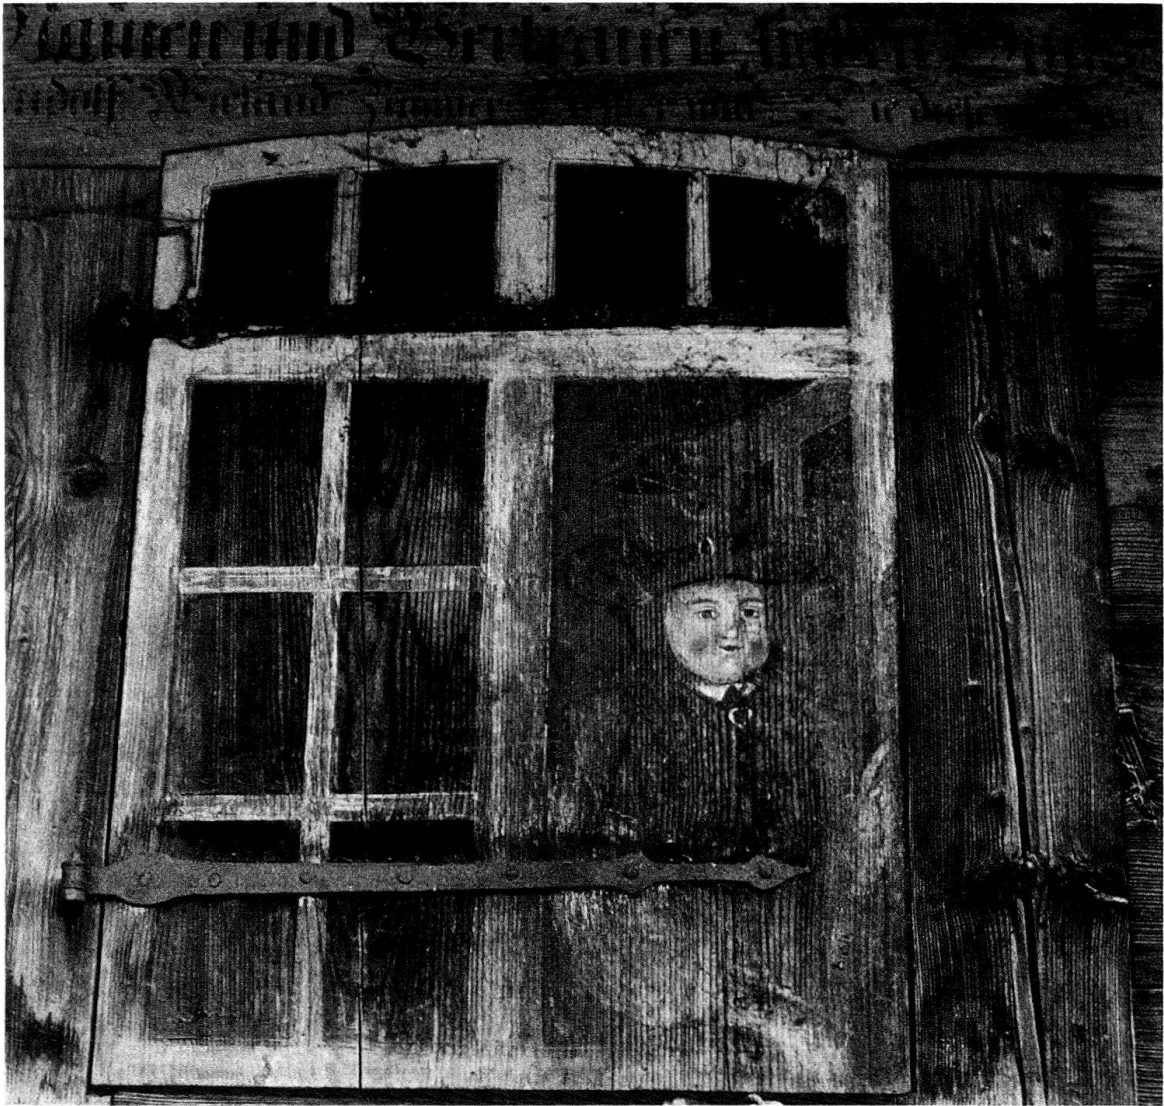
Abb. 8. Rütli bei Riggisberg, Fensterladen des Speicher-Stöcklis mit aufgemaltem Imitationsfenster und herausblickender Figur, um 1800

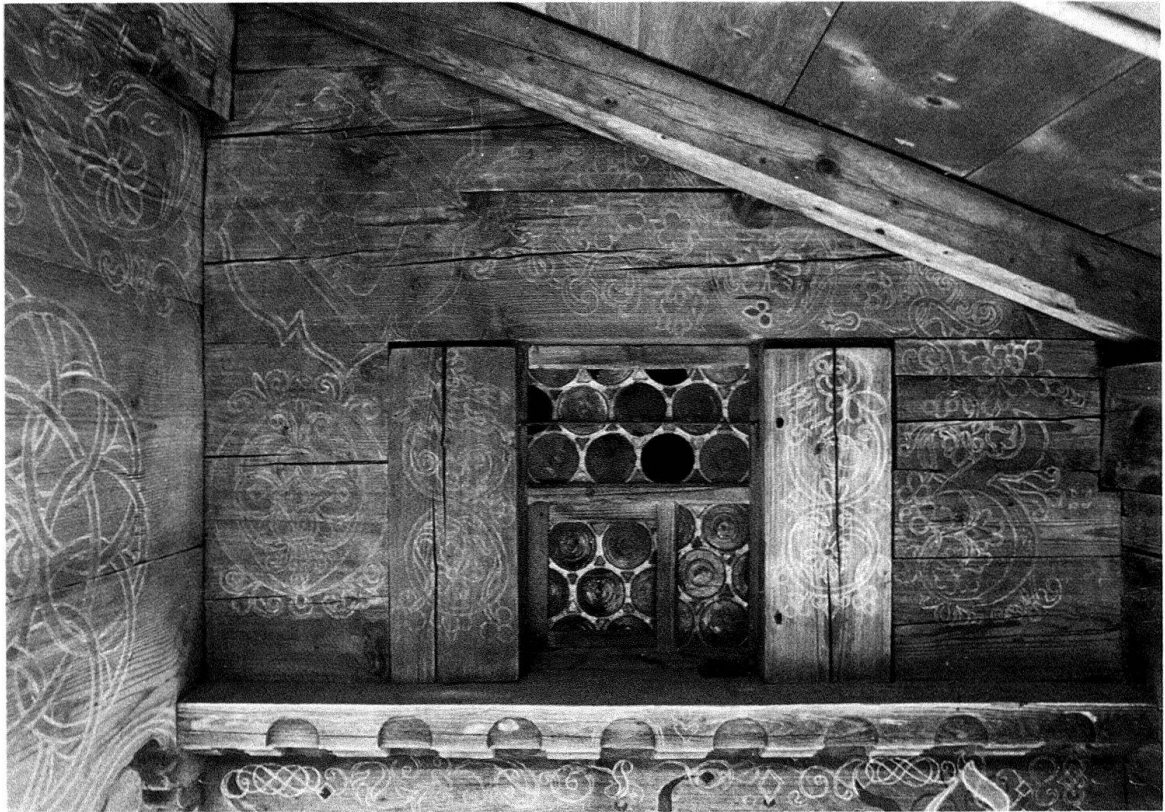
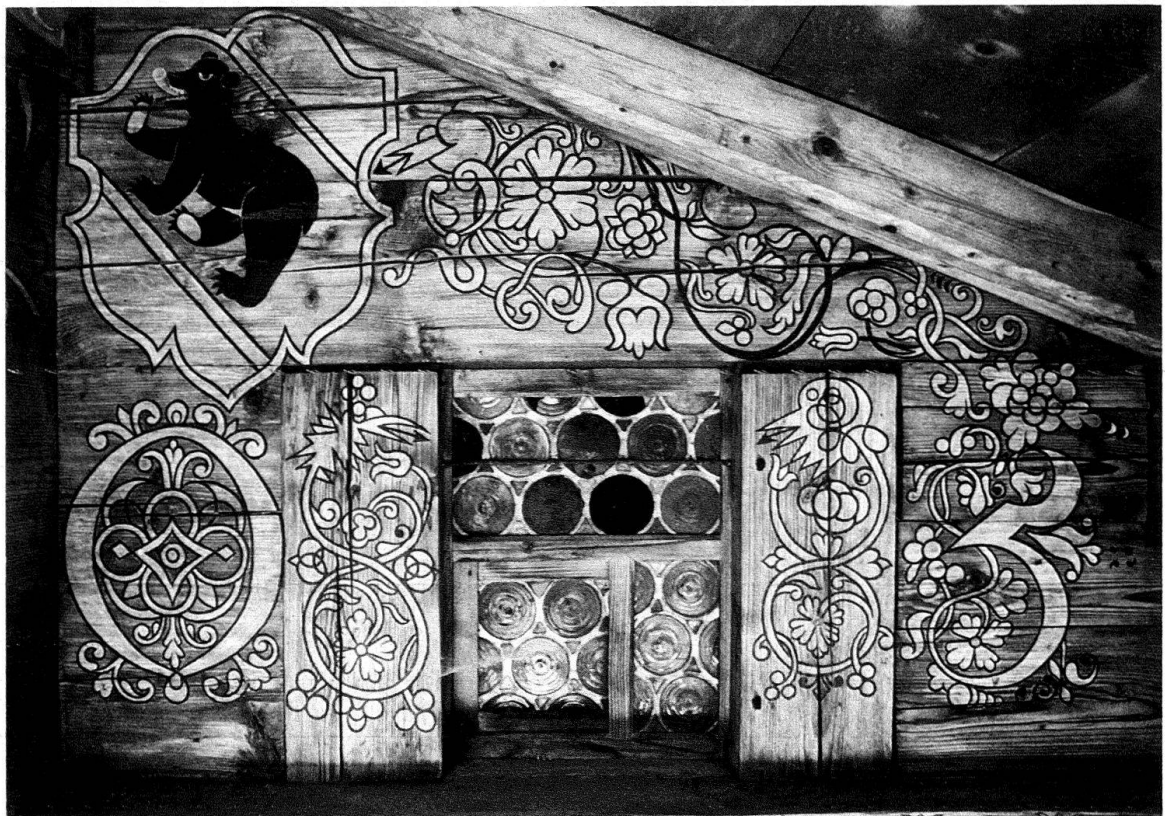
Abb. 9 und 10. Boltigen, Weissenbach, Haus Seewer. Rechtes Giebfeld vor und nach der Restaurierung

Wir haben in einem sehr wichtigen Falle, beim Hause Seewer in Weissenbach im Simmental, während einer über zwei Jahre dauernden Fassadenrestaurierung alle Phasen der Fragestellung durchgespielt. Ausgehend von einem Nullbestand einer umfangreichen, stilistisch unvergleichlichen und bedeutenden Fassadenbemalung von 1705 (die Fassade wurde in unserem Jahrhundert gründlich abgewaschen), wurde zunächst die formale Gestalt mittels Streiflichtuntersuchung eruiert. Der Beginn war hoffnungsvoll, die Ornamentik wurde konturmässig bis auf wenige Motiv- und Schriftreste klar festgestellt. Danach wurden Farbspuren gesichert und analysiert. Das Ergebnis genügte für eine sichere Rückgewinnung der Farbigkeit dieser filigranhaften Dekoration bei weitem nicht. Eine erste Entscheidungsstufe sah vor, nur die sicheren schwarzen Konturen zu erhalten, da bereits der unvergleichliche Formenschatz und der flächige Charakter der Ornamente dies begründen liess. Der Effekt war aber eine völlige, scheinenschnittartige Verfremdung! Als zweite Stufe wurden die auf Grund der Farbanalysen und zwingender logischer Kombinatorik feststehenden Farben auf eine umgezeichnete Massaufnahme übertragen. Man hatte dabei die geheime Hoffnung, eine zugrunde liegende Gesetzmässigkeit würde zu einer herleitbaren Farbigkeit führen. Eine solche Annahme war in Anbetracht der frühen Dekorationsformen unseres Gebietes nicht allzu abwegig. Die einzigartige Meisterschaft der hier vorliegenden Ornament-schöpfung liess diesen naiven Wunsch allerdings nicht in Erfüllung gehen. Deshalb entschloss man sich nun – nach Abwägung aller Für und Wider – zu einer Rekonstruktion, was die Weiterführung und freie Ergänzung des eruierten Bestandes bedeutete. Man versicherte sich dabei aller Hinweise ausgewiesener Kenner (allerdings ergaben die Farbstudien der beiden anerkanntesten Exponenten des Fachs erstaunliche Diskrepan-

zen, die mehr Unsicherheit als Bestätigung schufen). Nun kam aber dazu, dass die Malerei in der Familie und im Dorf selbst offenbar zu heftigen Diskussionen Anlass gab. Man war über die Buntheit der Ornamentik überrascht und lehnte vor allem das stark dominierende (analytisch zweifelsfrei festgestellte) Blau als unschön ab. Die langwierige Übung strapazierte die Nerven der Restauratoren und des Vertreters unserer Stelle (aber wohl auch diejenigen der Eigentümer) aufs äusserste. Gemeinsam gefällte Entschiede über das weitere Vorgehen wurden jeweils kurz danach offensichtlich unter dem Eindruck von Äusserungen von Nachbarn wieder umgestossen. Schliesslich konnten, ja mussten die Arbeiten zu Ende geführt werden. In einer letzten Diskussionsrunde wurde auf Wunsch des Besitzers (im Bewusstsein der Verfälschung) ein an sich reich geschnitzter Konsolenfries nur noch unvollständig bunt unterlegt, um das Mass der Verärgerung über die intoleranten Fachleute nicht noch voll zu machen. Das Experiment wurde dann «zur allgemeinen Zufriedenheit und unter Verdankung der geleisteten Dienste» beendet, und der Glanz der Fassade beeindruckt heute jedermann. Man hätte es wohl nicht anders gewollt! Der Schreibende bewundert insgeheim die augenfällige Identifikation des selbstbewussten Besitzers mit seinem Eigentum. Da dringt offensichtlich derselbe Geist alten Dorfpatriziates durch, der auch den Auftraggeber der Dekoration einst beseelt haben mochte. «Man ist jemand» besitzt im Kanton Bern noch weithin seinen vollen Sinngehalt. Dies von unserer Seite zu übersehen, wäre angesichts des zu erhaltenden künstlerischen Erbes wohl töricht.
