Artikel: Ein spätgotisches Haus in Twann

EIN SPÄTGOTISCHES HAUS IN TWANN

von Andres Moser

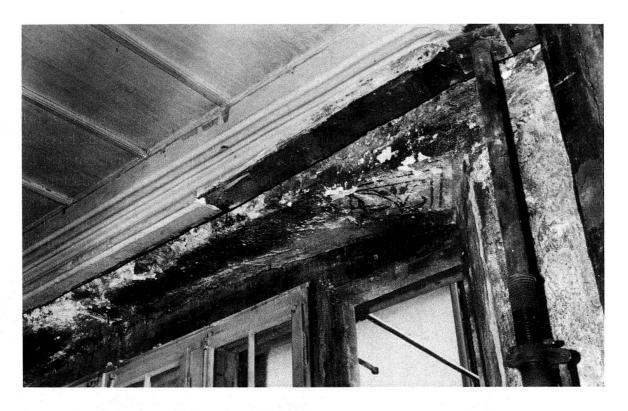
Abb. 5–6. Twann, Haus Nr. 136, erstes Obergeschoss, Hauptstube, Aufdeckungen 1981

Abb. 5. Fensternischenbogen, freigelegtes fünftes Fenster, Dekorationsmalereireste, abgeschroteter profilierter Fenster-Streichbalken, rechts abgeschroteter Eckständer. Vgl. Abb. 4, Ziffern (2)-(3)

Die Täferentfernung brachte alle für eine Restauration des spätgotischen Deckenbalkensystems erforderlichen Anhaltspunkte (Abb. 4–6). Es bildet ein seitlich in die Mauern eingelassenes, konsolenloses, auf Ständerbauwänden Stube/Gang und Stube/Küche abgestütztes Rahmenwerk, in der Stube mit, im Gang ursprünglich ohne Mitteltraverse. Profilierungen finden sich nur stubenseitig, laufen in Spitzformen aus und bilden im Prinzip ein abgetrepptes Paar der Abfolge Flachkehle/Rundstab/Flachkehle. In gleichem Sinne profiliert waren die beiden Eckständer Stube/Gang bzw. Küche. Ebenfalls fragmentarisch erhalten waren die stehenden, in Schwellen, Eckständer und Rähm eingenuteten Bohlen von 6-8 cm Dicke und rund 30 cm Breite. Brandmauernparallel bestanden Boden und Decke aus ebenso starken Brettern. Die Ständerschwellen der Innenwände lagen auf dem durchgehenden Boden. Dieser trug im Gang um 1900 Tonplatten oder Backsteine. Die Deckenbretter ruhten auf Falzen (am Rähm Stube/Gang durch Pfriemen arretiert) und überspannten offensichtlich die Mitteltraverse. Die Stubentüre öffnete sich hinten im Gang; stubenseitig, stark beschädigt, bestand sie aus einem renaissancehaft kannelierten Rahmen mit einer Art Attika zwischen Sturz und Deckenbalken.

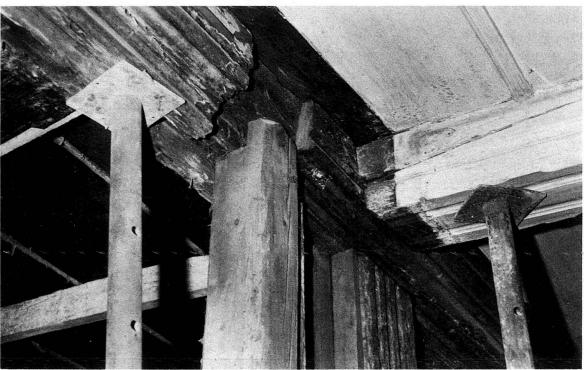
Abb. 6. Rähmbalken Stube/Gang. Links die Anblattung der ehemaligen Mitteltraverse des spätgotischen Deckensystems (mit rohem Türpfosten des 18. Jh.). In den Profilen überstrichene Papiertapetenreste. Anstrichgrenze der entfernten letzten Vertäferung. Rechts Mitteltraverse 18. Jh. und kannelierter Türpfosten 16. Jh. Vgl. Abb. 4, Ziffern (4)–(8)
