## DIE REBURG IN ALTSTÄTTEN

*von Benito Boari*

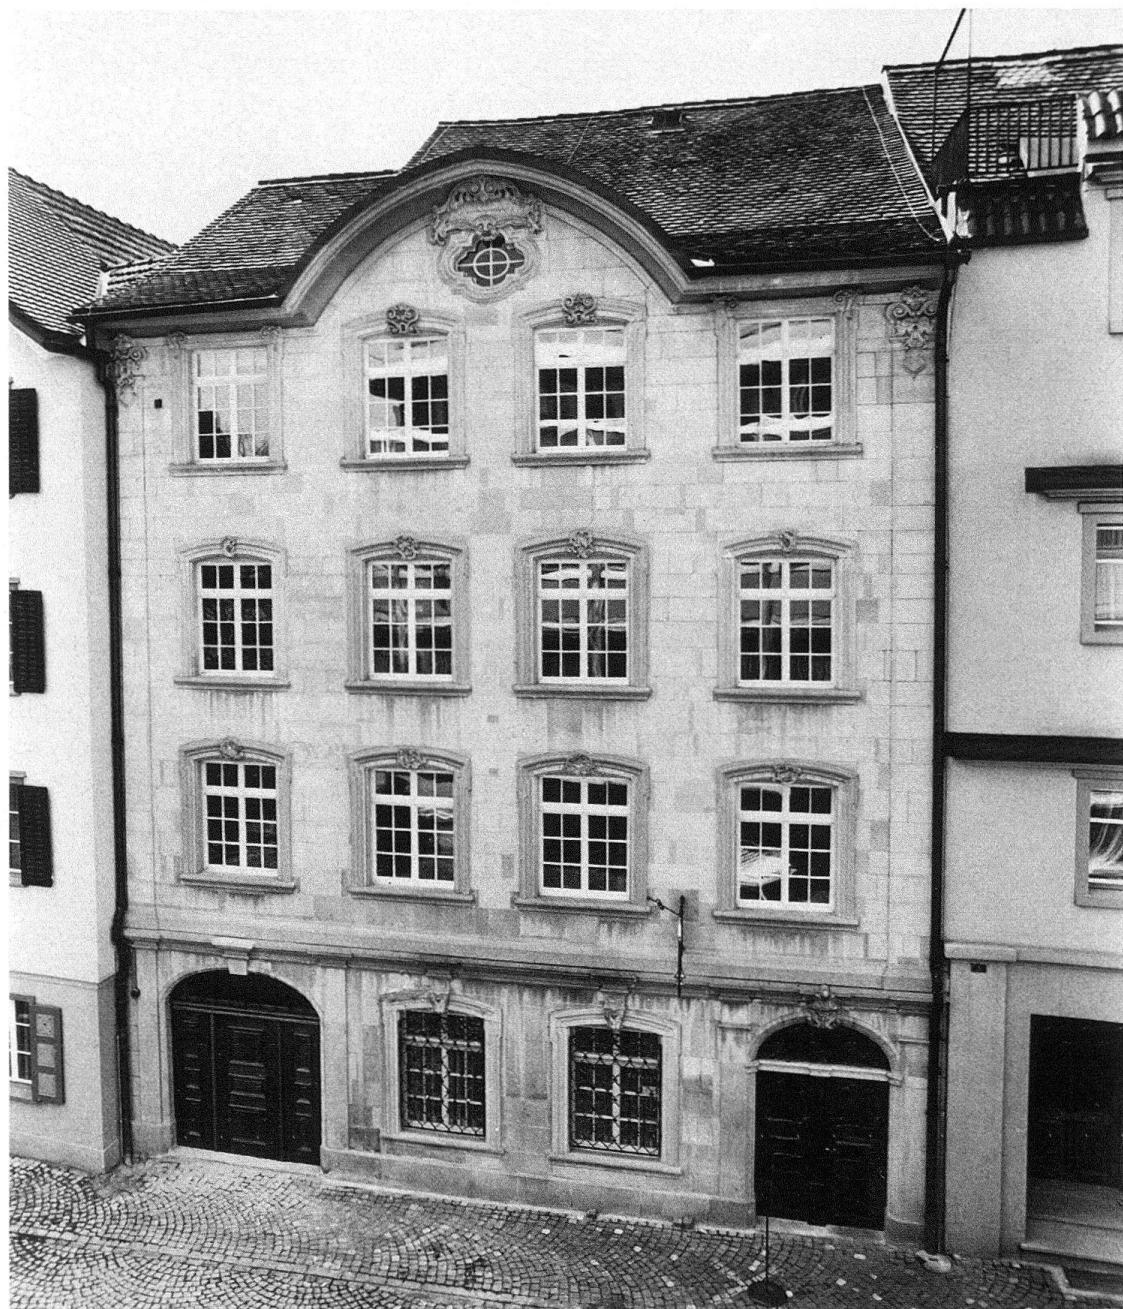
Abb. 1. Fassade der «Reburg» erbaut 1772, restauriert 1974

Hans Jacob Custer (1724–1782), ein erfolgreicher Handelsherr, nahm nach seiner Verheiratung 1749 im elterlichen «Haus am Markt» Wohnsitz und liess es 1772 wohl durch den Altstätter Baumeister Jakob Haltinner damaligem Zeitgeist entsprechend umbauen. So präsentiert sich die Reburg heute als barockes Herrschaftshaus. Wie bei manchen Objekten dieser Art wechselten auch hier die Eigentümer im Laufe des 19. und 20. Jahrhunderts in kurzen Abständen – und dies nicht zum Vorteil des Hauses. Schliesslich ging die Liegenschaft 1974 an die Politische Gemeinde, die in der Folge auch die aufwendige Instandstellung der Sandsteinfassade durchführte. Einen zusätzlichen Kredit für die Innenrenovation verweigerten die Stimmbürger, da vorerst kein plausibles Nutzungskonzept vorlag. So kam es, dass das Haus einige Jahre leer stand. Im November 1980 fiel dann der entsprechende Volksentscheid positiv aus, und damit war die Möglichkeit einer umfassenden Innenrestaurierung gegeben.

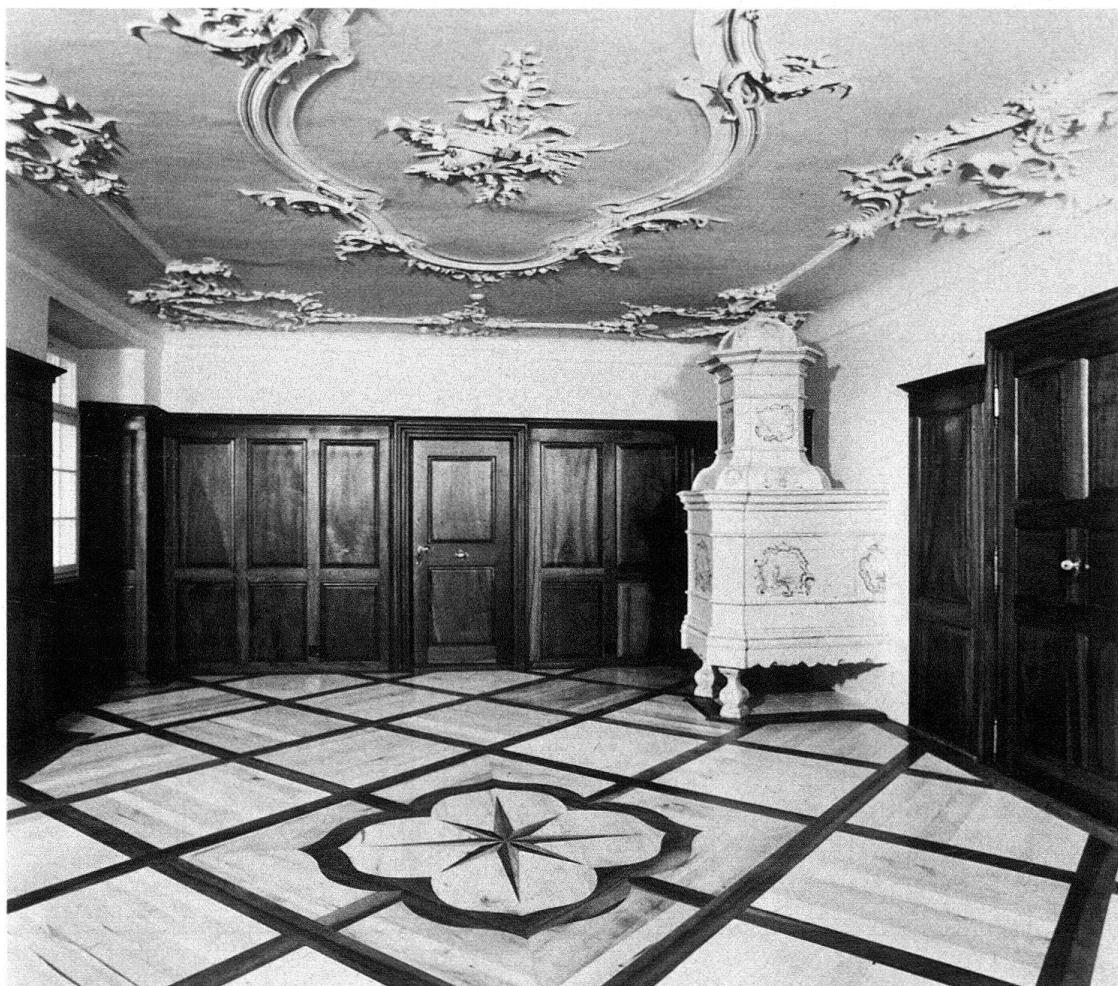
Abb. 2. Der Festsaal im zweiten Stock mit der Ausstattung von 1772

Der platzseitige Saal im ersten Stock ist an Wänden und Decken getäfert. Die Intarsienmalerei an der Decke war durch mehrere Ölsfarbanstriche überdeckt. Da eine Freilegung aus Kostengründen nicht in Frage kam, erfolgte eine Rekonstruktion auf Grund vorgefundener Belege. Einzelne Wandelemente mit Malereien waren anlässlich einer früheren Renovation umgekehrt worden und hatten als Unterlage für einen neuen Belag gedient. Die Darstellungen – alttestamentliche Szenen und romantische Landschaften – bedurften einer sorgfältigen Reinigung und minimaler Retuschen. Da sie die genauen Masse der Fensterpfiler aufweisen, war ihre Wiederverwertung als Täfer problemlos. Hier wie in den übrigen Bibliotheksräumen sind die Bücher auf flexiblen Regalen untergebracht. Der Festsaal im zweiten Stock weist nebst einem vorzüglichen Rautenparkett ein mannshohes Nussbaumtafel von bester Qualität und einen Rococo-Turmofen auf (Abb. 2).

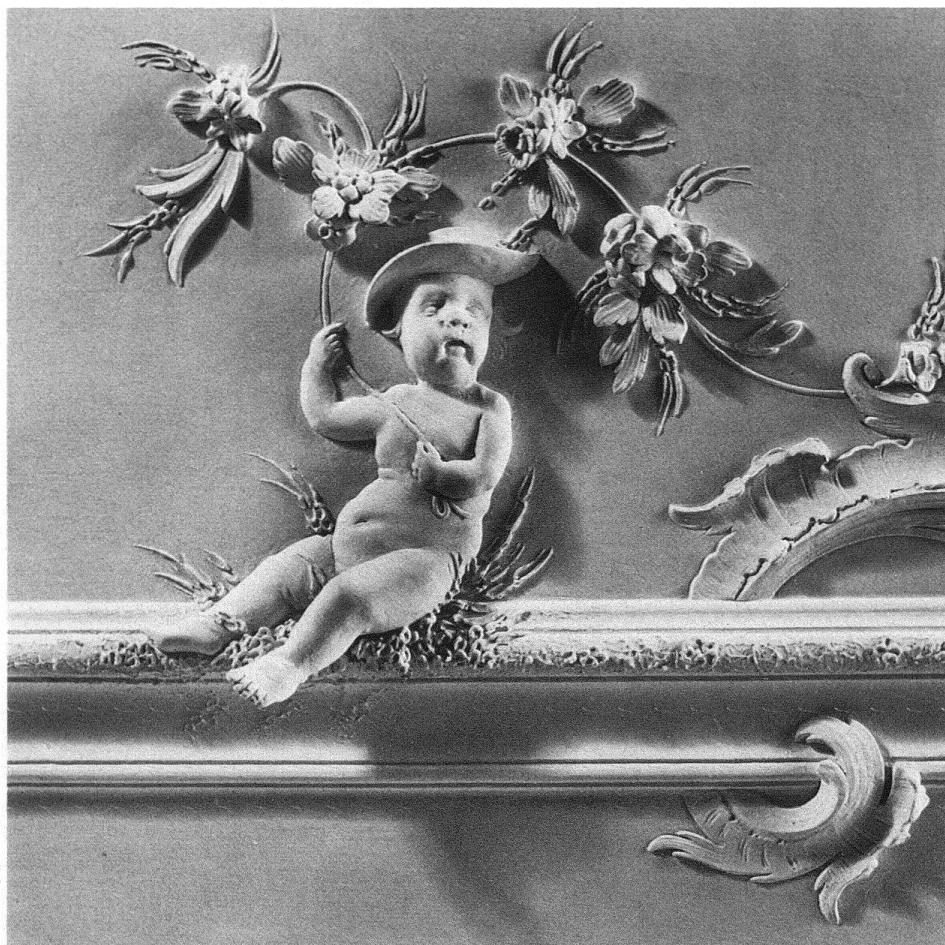
Abb. 3.  
Stuckdetail  
im Festsaal,  
Putto mit  
Blumengebinde

Den Höhepunkt stellt jedoch die stuckierte Decke dar (Abb. 3 und 4). Sie ist ein Werk Peter Anton Moosbruggers (1732–1806). In den Eckkartuschen finden sich Landschaftsdarstellungen aus dem Rheintal, zum Teil mit Custerschen Besitzungen. Die Stuckfriese an den Längs- und Querseiten dagegen weisen in der Mittelachse je ein allegorisches Frauenportrait auf. Die Bedeutung dieser Bildnisse ist noch nicht restlos ergründet. Im Mittelfeld schliesslich finden sich Musikantenembleme. Die Decke war zum Teil durchgehend gerissen und die Stukkaturen hatten infolge zahlreicher Übermalungen viel von ihrer Aussagekraft eingebüsst. In minutiöser Kleinarbeit wurden sie freigelegt, gefestigt und wo nötig ergänzt. Die neue Farbgebung, für die Hohlkehlen und Felder ein zarter Beigeton und für die Stuckarbeiten ein leuchtendes Weiss, bringt diese Kunstwerke in ihrer ganzen Pracht zur Geltung, wobei vor allem die Details der Ortsbilder den Betrachter in Erstaunen versetzen.

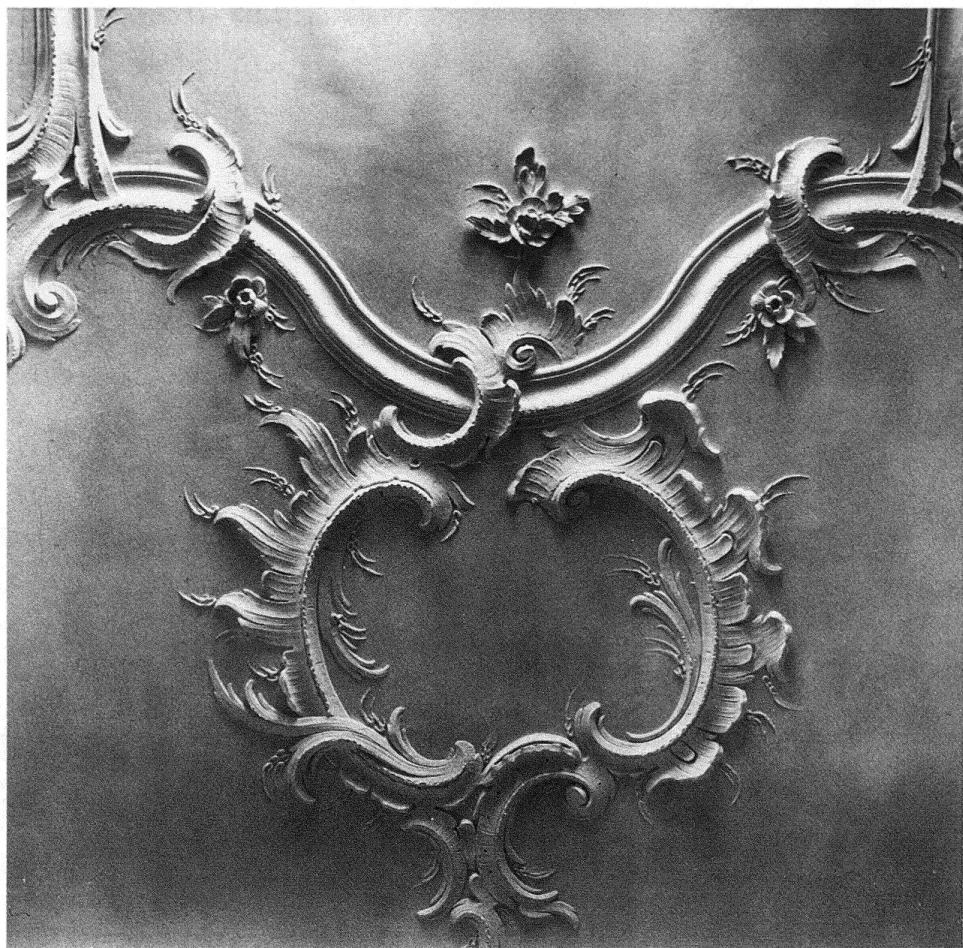
Abb. 4.  
Kartusche  
im Erd-  
geschoss
