**Artikel:** Die Reburg in Altstätten

## DIE REBURG IN ALTSTÄTTEN

#### von Benito Boari

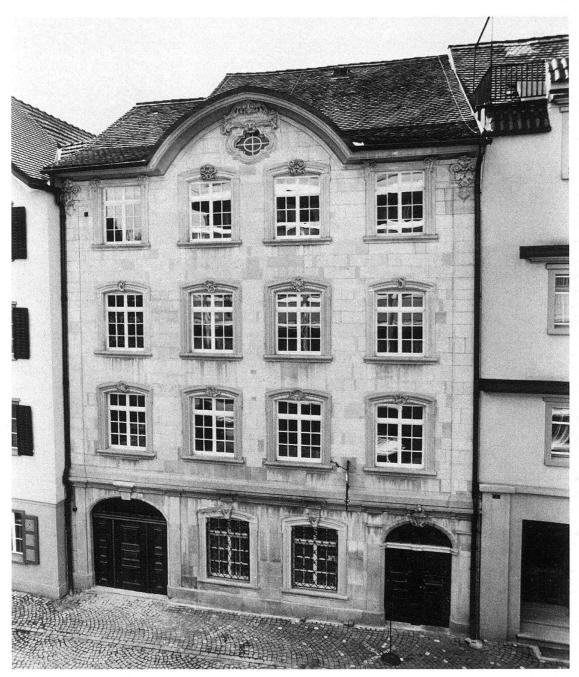
Abb. 1. Fassade der «Reburg» erbaut 1772, restauriert 1974

Hans Jacob Custer (1724–1782), ein erfolgreicher Handelsherr, nahm nach seiner Verheiratung 1749 im elterlichen «Haus am Markt» Wohnsitz und liess es 1772 wohl durch den Altstätter Baumeister Jakob Haltinner damaligem Zeitgeist entsprechend umbauen. So präsentiert sich die Reburg heute als barockes Herrschaftshaus. Wie bei manchen Objekten dieser Art wechselten auch hier die Eigentümer im Laufe des 19. und 20. Jahrhunderts in kurzen Abständen – und dies nicht zum Vorteil des Hauses. Schliesslich ging die Liegenschaft 1974 an die Politische Gemeinde, die in der Folge auch die aufwendige Instandstellung der Sandsteinfassade durchführte. Einen zusätzlichen Kredit für die Innenrenovation verweigerten die Stimmbürger, da vorerst kein plausibles Nutzungskonzept vorlag. So kam es, dass das Haus einige Jahre leer stand. Im November 1980 fiel dann der entsprechende Volksentscheid positiv aus, und damit war die Möglichkeit einer umfassenden Innenrestaurierung gegeben.

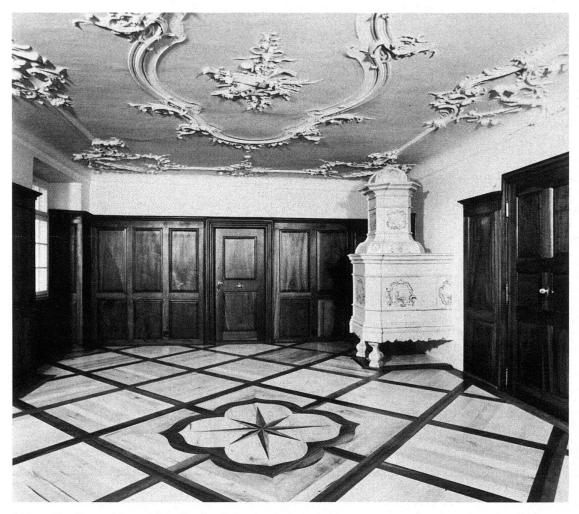
Abb. 2. Der Festsaal im zweiten Stock mit der Ausstattung von 1772

Der platzseitige Saal im ersten Stock ist an Wänden und Decken getäfert. Die Intarsienmalerei an der Decke war durch mehrere Ölfarbanstriche überdeckt. Da eine Freilegung aus Kostengründen nicht in Frage kam, erfolgte eine Rekonstruktion auf Grund vorgefundener Belege. Einzelne Wandelemente mit Malereien waren anlässlich einer früheren Renovation umgekehrt worden und hatten als Unterlage für einen neuen Belag gedient. Die Darstellungen – alttestamentliche Szenen und romantische Landschaften – bedurften einer sorgfältigen Reinigung und minimaler Retuschen. Da sie die genauen Masse der Fensterpfeiler aufweisen, war ihre Wiederverwertung als Täfer problemlos. Hier wie in den übrigen Bibliotheksräumen sind die Bücher auf flexiblen Regalen untergebracht. Der Festsaal im zweiten Stock weist nebst einem vorzüglichen Rautenparkett ein mannshohes Nussbaumtäfer von bester Qualität und einen Rokoko-Turmofen auf (Abb. 2).

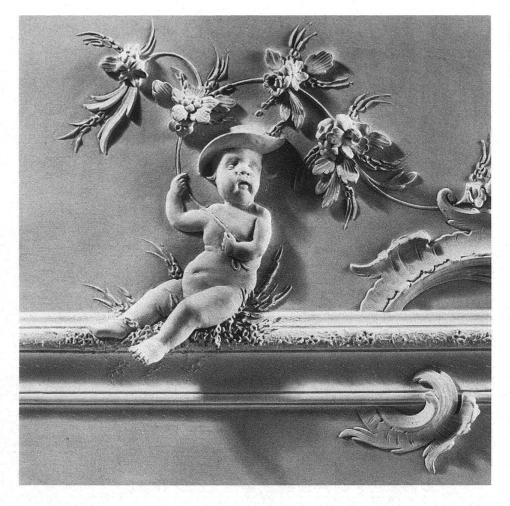
Abb. 3. Stuckdetail im Festsaal, Putto mit Blumengebinde

Den Höhepunkt stellt jedoch die stuckierte Decke dar (Abb. 3 und 4). Sie ist ein Werk Peter Anton Moosbruggers (1732–1806). In den Eckkartuschen finden sich Landschaftsdarstellungen aus dem Rheintal, zum Teil mit Custerschen Besitzungen. Die Stuckfriese an den Längs- und Querseiten dagegen weisen in der Mittelachse je ein allegorisches Frauenportrait auf. Die Bedeutung dieser Bildnisse ist noch nicht restlos ergründet. Im Mittelfeld schliesslich finden sich Musikantenembleme. Die Decke war zum Teil durchgehend gerissen und die Stukkaturen hatten infolge zahlreicher Übermalungen viel von ihrer Aussagekraft eingebüsst. In minutiöser Kleinarbeit wurden sie freigelegt, gefestigt und wo nötig ergänzt. Die neue Farbgebung, für die Hohlkehlen und Felder ein zarter Beigeton und für die Stuckarbeiten ein leuchtendes Weiss, bringt diese Kunstwerke in ihrer ganzen Pracht zur Geltung, wobei vor allem die Details der Ortsbilder den Betrachter in Erstaunen versetzen.

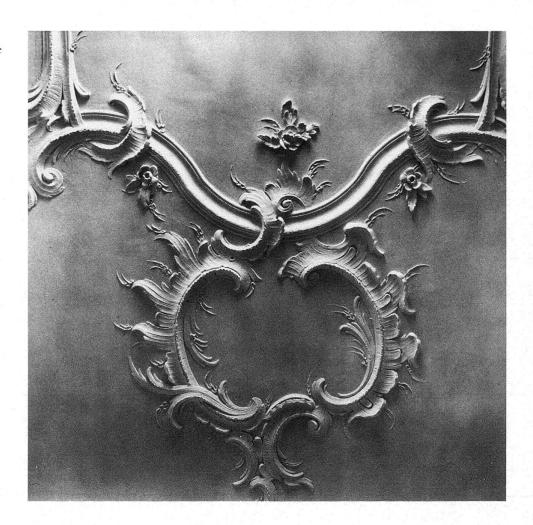
Abb. 4. Kartusche im Erdgeschoss
