DAS TÜRMLIHAUS IN DER HOFMATT ZU SOLOTHURN

DIE GESCHICHTE SEINER ERBAUUNG, RETTUNG UND RESTAURIERUNG

von Georg Carlen, Felix Furrer und Markus Hochstrasser

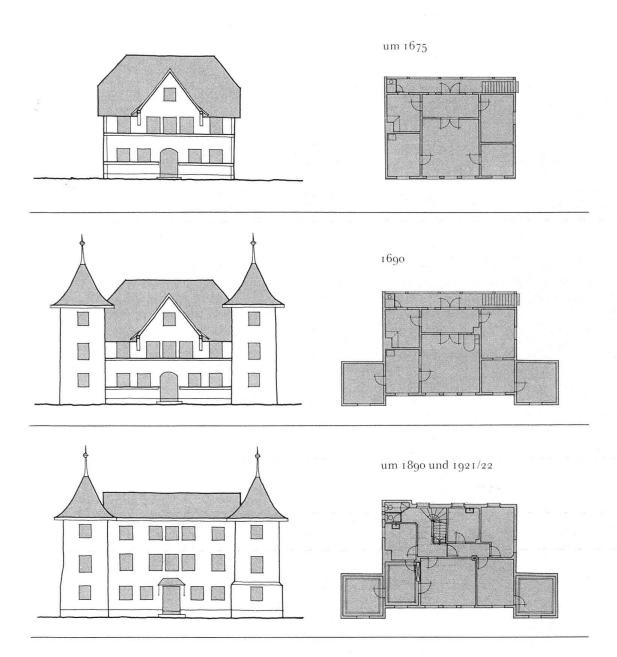
Abb. 1. Solothurn. Aufriss und Grundriss des Türmlihauses im Wandel der Zeit. Dargestellt sind die Südfassade und der Grundriss des ersten Obergeschosses. Massstab 1:400.

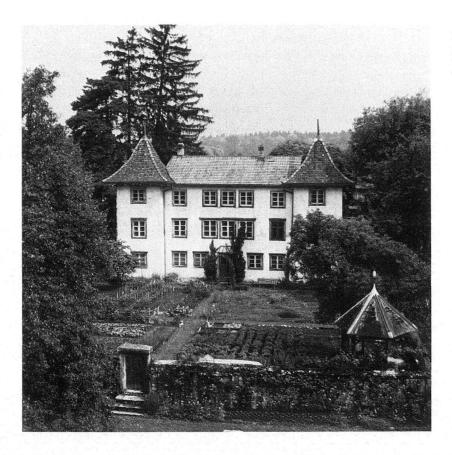
Abb. 2. Solothurn. Das Türmlihaus vor der Restaurierung. Aufnahme 1980

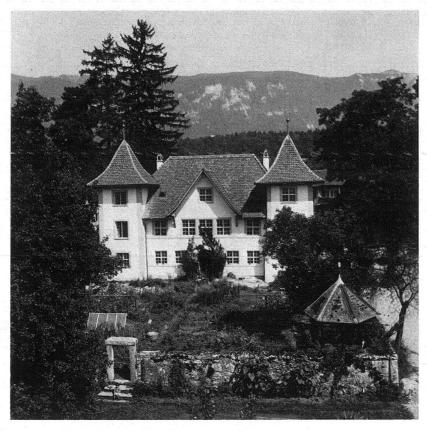
Abb. 3. Solothurn. Das Türmlihaus nach der Restaurierung. Die ungünstige Außstockung von etwa 1890 ist verschwunden, der barocke Ziergiebel wieder erstellt. Aufnahme 1982

Am 8. September traf die definitive Baubewilligung ein, und bis zum Sommer 1982 erfolgte der Umbau, der teilweise den Zustand des späten 17. Jahrhunderts wieder herstellte. Das um 1890 aufgebaute 2. Obergeschoss wurde wieder abgetragen. An seine Stelle kam der ehemalige Ziergiebel zu liegen, den man formal nach Befund rekonstruieren konnte.

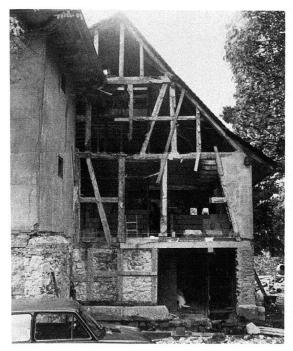
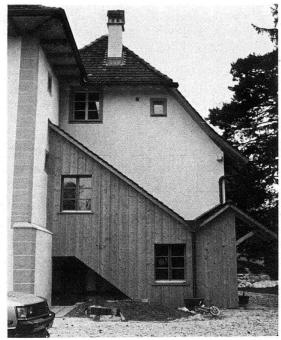
Abb. 4 und 5. Solothurn. Türmlihaus. Ostfassade während und nach der Restaurierung mit einem der beiden neuerstellten, gegengleichen Treppenhäuser

Untersichten, das übrige in gebrochenem Weiss, ungeachtet des Materials (verputzte Mauerteile, hölzerne Riegteile). Dabei drängte es sich auf, die Türme zur Unterstützung der architektonischen Wirkung mit einer einfachen Eckquaderung zu versehen. Sie erscheinen dadurch schlanker und höher, als sie in Wirklichkeit sind – ein typisch barocker Effekt ¹¹. An den hölzernen Fenstereinfassungen waren an einigen Stellen die Abdrücke der ursprünglichen Kämpfer und Setzhölzer mit samt ihren Profilen zu erkennen. Die neuen Doppelverglasungsfenster markieren die ursprüngliche Vierflügligkeit, sind aber um der besseren Benutzung willen nur zweiflüglig. An die Seitenfassaden wurde im Schatten der Türme je ein holzverschaltes Treppenhaus angehängt. Als Anregung diente die verschalte Holztreppe zum Hocheingang des Turmes in Halten (Abb. 4, 5).

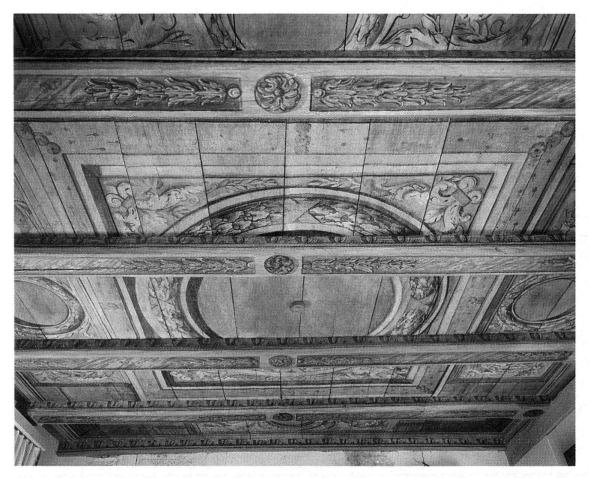
Abb. 7. Solothurn. Türmlihaus. Bemalte Holzdecke im östlichen Zimmer des Erdgeschosses, wohl um 1680. Nach der Restaurierung

Im östlichen Erdgeschosszimmer wagte der Maler das Unmögliche und legte auf eine herkömmliche Balkendecke eine zum Himmel sich öffnende Illusionsmalerei (Abb. 7, 8). Die Balken zeigen abwechslungsweise rot- und blaumarmorierte Füllungen mit Akanthus-Kelchblättern. Zwischen den Füllungen erscheinen Rosetten in der Gegenfarbe, an den Balkenseiten Eierstäbe. Auf die Schiebböden ist eine von den Balken unabhängige Scheinarchitektur gemalt. Der Illusionismus kommt wegen der geringen Raumhöhe nicht zum Tragen. Die farbige Wirkung ist jedoch umwerfend. Über einem Gesimse täuschen kräftige Volutenkonsolen eine in die Höhe strebende Konstruktion vor. Die Illusion wird unterstützt durch nach «oben» sich verjüngende Gebälkstücke in den vier Ecken, aber auch negiert durch die völlig in der Ebene gemalten Füllungen, in denen akanthusgerahmte Okuli Ausblick in den blauen Himmel gewähren. «Über» dieser rahmenden Konstruktion folgt ein durchbrochenes, zweiteiliges Gesimse, durch das hindurch wiederum der Himmel sichtbar wird, aus dem es Eicheln regnet. Um die grosse runde Mittelöffnung mit Blick zum Himmel liegt ein Kranz aus Eichenblättern. Von der zur Decke gehörenden dekorativen Gestaltung der Wände haben sich nur

Bruchstücke erhalten. Die Deckenbalken wiesen vor der Restaurierung starke Schäden wegen der daruntergehängten Gipsdecke auf. Die Bretter des Schiebbodens mussten wegen des drohenden Hausabbruchs ausgebaut werden, wobei viel originale Farbsubstanz verloren ging. Um Ähnliches in Zukunft zu vermeiden, werden wir nie mehr bemalte Schiebböden ausbauen, ohne sie vorgängig zu sichern ¹³.

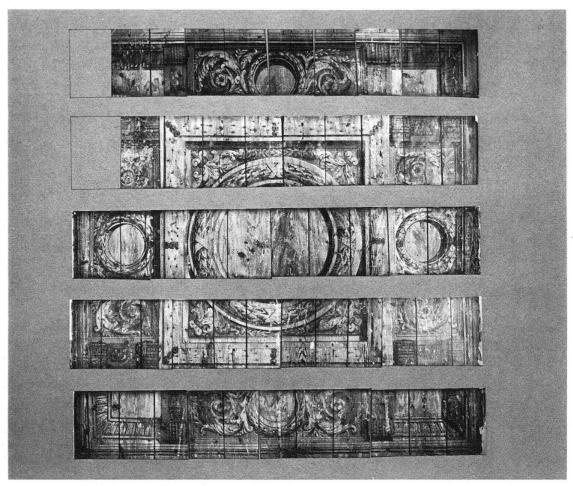
Abb. 8. Solothurn. Türmlihaus. Bemalte Holzdecke im östlichen Zimmer des Erdgeschosses, wohl um 1680. Fundzustand vor der Restaurierung. Im Bild erscheint nur die Bemalung des Schiebbodens, nicht aber jene der dazwischenliegenden Balken
