DAS TÜRMLIHAUS IN DER HOFMATT ZU SOLOTHURN

DIE GESCHICHTE SEINER ERBAUUNG, RETTUNG UND RESTAURIERUNG

von Georg Carlen, Felix Furrer und Markus Hochstrasser

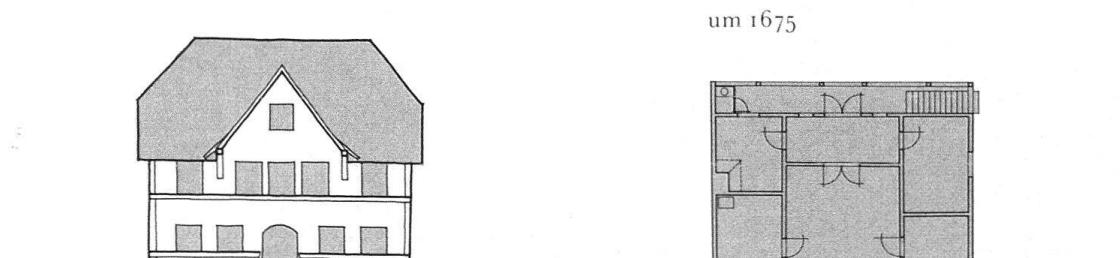
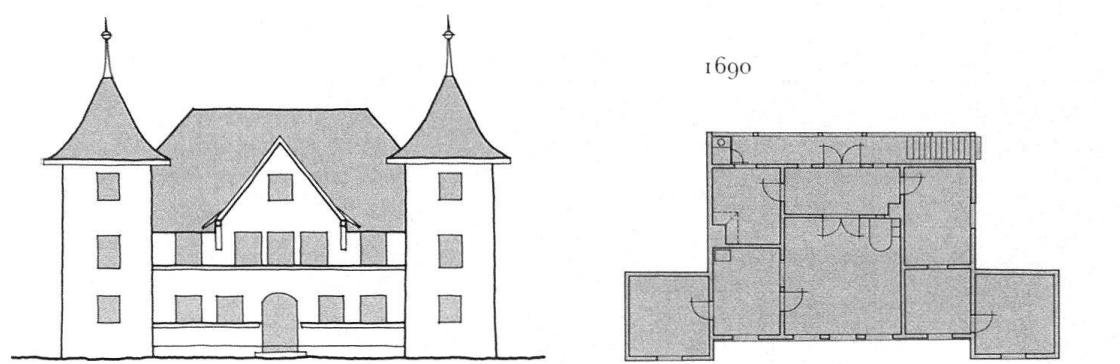
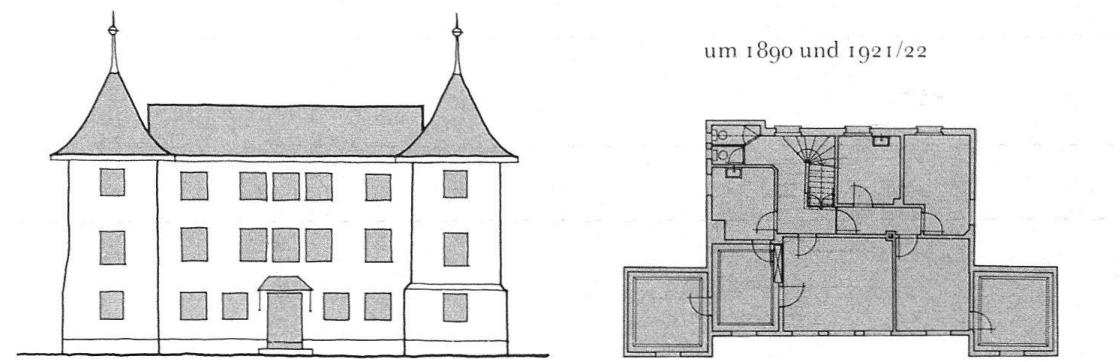
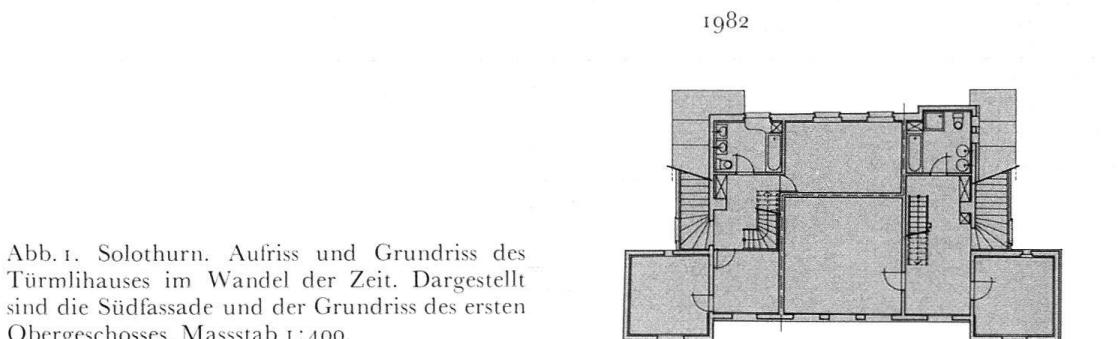
Abb. 1. Solothurn. Aufriss und Grundriss des Türmlihauses im Wandel der Zeit. Dargestellt sind die Südseite und der Grundriss des ersten Obergeschosses. Massstab 1:400.

1671 und 1674 erwarb Stadtarzt Franz Reinhard (1634–1696) Land in der Hofmatt¹. Er durfte anschliessend, also *um 1675*, den Hauptbau – ohne die beiden Türmchen – errichtet haben (Abb. 1). Das Landhaus, ein Riegbau, wies auf der Südseite grün gemalte Dekorationen auf. Es handelte sich um eine illusionistisch komponierte, die Riegkonstruktion verneinende Architekturmalerie. Man wollte ein steinernes Haus mit architektonischer Gliederung vortäuschen. An den Ecken waren feine Lisenen oder Säulchen in toskanischer Ordnung gemalt. Die Fensterumrahmungen waren seitlich mit gemalten Fruchtgehängen geziert, die Balkenköpfe in der Form eines Diamantkopfes bemalt, beziehungsweise schattiert.

Dass der Urbau *um 1675* errichtet worden ist, geht nicht nur aus den Landkäufen Reinhards, sondern auch aus verschiedenen stilistischen Elementen wie Malereien und Profilen hervor². Die dendrochronologische Bestimmung einer Holzprobe bestätigte die Datierung³. Am 13. Oktober 1690 erhielt Franz Reinhard vom Rat das notwendige Bauholz «zu erbauung zweyer Thürme an sein Sommerhaus». Gleichzeitig entstand im Süden der grosse, mit einer Mauer umschlossene Garten. Im Innern versah Reinhard einige Wände mit Täfern und das erste Obergeschoss mit einem zweiten Kachelofen. Eine einfache Graumalerei, welche wiederum ein gemauertes Haus suggerieren wollte, trat an die Stelle der grünen Fassadendekoration von ca. 1675⁴.

In der ersten Hälfte des 19. Jahrhunderts wurde das Haus gründlich umgebaut. Teile der Riegkonstruktion wurden durch Mauerwerk ersetzt. Im Innern entfernte man die bemalten Wandtäfer und deckte die dekorativen Decken mit flachen Gipsdecken zu. Es entstanden neue Türen, Sockeltäfer und Fenster. Die Riegfassaden wurden verputzt. Ein weiterer Umbau fand *um 1890* statt; das Haus wurde damals um ein Geschoss erhöht, wodurch die Türmchen in ihrer Wirkung stark beeinträchtigt wurden. Im Innern wurden damals keine grossen Eingriffe vorgenommen.

1921/22 ist das Haus abermals umgebaut worden. Im Norden wurde dabei die bis anhin offene Laube aufgehoben, die Fassade um Laubenbreite nach aussen versetzt, eine neue Treppenanlage aus Beton erstellt und der Grundriss verändert. Es entstanden sechs voneinander unabhängige Wohnungen, je zwei auf jedem Geschoss. Damit war aus dem ehemaligen Sommerhaus, einem patrizischen Landsitz, ein Mietshaus entstanden, das sich nur äusserlich von zeitgenössischen Neubauten unterschied⁵. In der Folge wurde das Haus «verwohnt», der Gebäudeunterhalt vernachlässigt, stillschweigend den Mietern überlassen. Das Haus verkam.

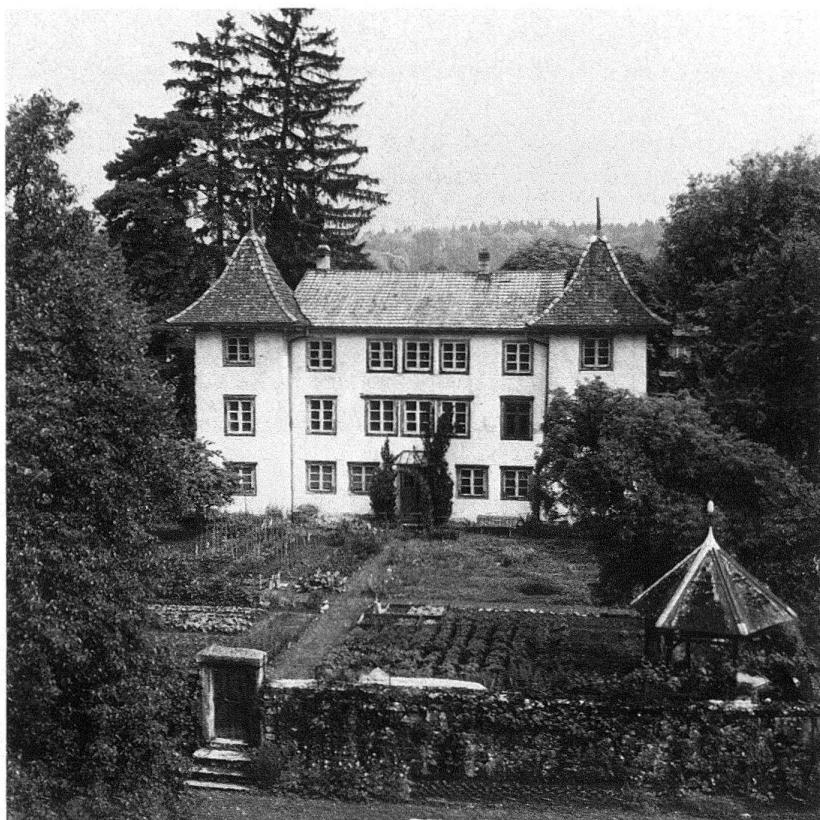
Abb. 2. Solothurn.
Das Türmlihaus vor der
Restaurierung.
Aufnahme 1980

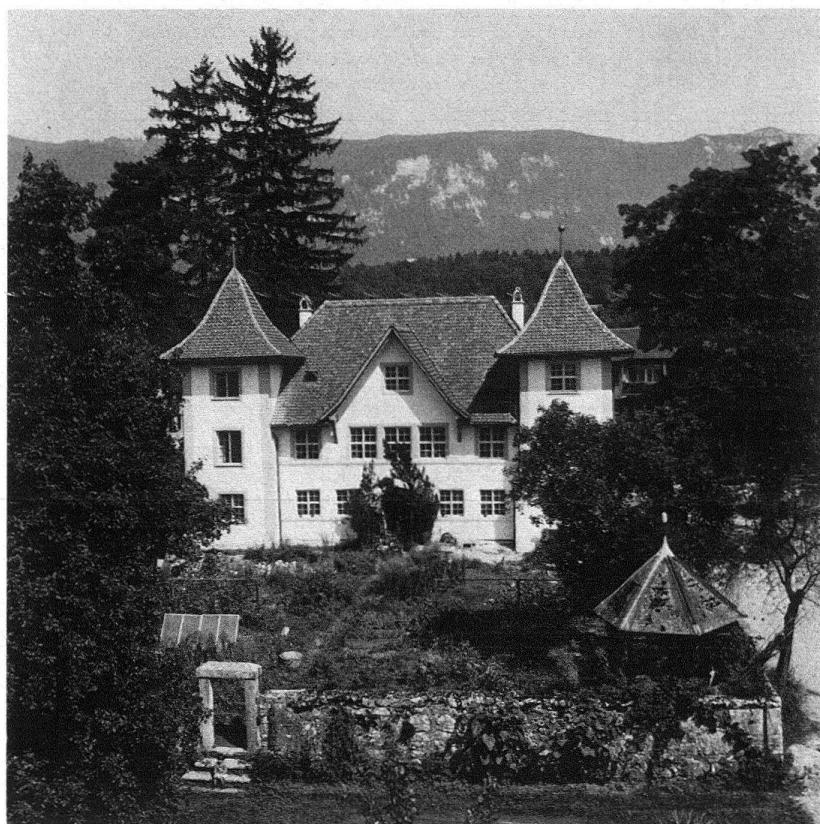
Abb. 3. Solothurn. Das
Türmlihaus nach der
Restaurierung. Die un-
günstige Aufstockung von
etwa 1890 ist verschwun-
den, der barocke Zier-
giebel wieder erstellt.
Aufnahme 1982

Am 8. September traf die definitive Baubewilligung ein, und bis zum Sommer 1982 erfolgte der Umbau, der teilweise den Zustand des späten 17. Jahrhunderts wieder herstellte. Das um 1890 aufgebaute 2. Obergeschoss wurde wieder abgetragen. An seine Stelle kam der ehemalige Ziergiebel zu liegen, den man formal nach Befund rekonstruierten konnte.

Die Restaurierung ging von zwei Leitgedanken aus: Einerseits wurde in den baukünstlerisch wertvollsten Teilen – Hauptfassade und unmittelbar dahinterliegende Räume – die Wiederherstellung des Zustandes von ca. 1690 angestrebt. Andererseits galt es, im Türmlihaus ein modernes, komfortables Doppel einfamilienhaus mit hohem Wohnwert einzurichten. Die Aufstockung von 1890 hatte aus dem spannungsvoll rhythmisierten und abwechslungsreich silhouettierten Baukörper einen langweiligen Klotz gemacht, dessen ursprüngliche Prägnanz sich nur schwer erkennen liess. Diesen Eingriff rückgängig zu machen, war erstes Gebot (Abb. 2, 3). Da die alten Binder teilweise erhalten und vom ursprünglichen Quergiebel einige Konstruktionshölzer in Zweitverwendung vorhanden waren, liess sich die alte Dachform bis in alle Details hinein genau rekonstruieren. Der Rieg – ein durchaus unübliches Baumaterial für einen patrizischen Landsitz in unserer Gegend – war nicht in so schlechtem Zustand, wie es viele Befürworter des Abbruchs wahrhaben wollten. Viele Hölzer konnten erhalten, einige mussten ausgewechselt werden. Das Riegwerk wurde an allen kritischen Stellen etappenweise unterfangen. Von den alten Bruchsteinausfachungen konnte ein grosser Teil erhalten bleiben. Wo sie schlecht waren, wurden sie ebenso wie gewisse voll gemauerte Partien durch Backsteinmauerwerk ersetzt. Die rückwärtige Fassade von 1921/22 blieb bestehen und wurde in einigen Teilen angepasst. Der neue, mit der Kelle geglättete Verputz enthält im Bindemittel einen hohen Kalkanteil¹⁰. Für die Farbgestaltung der Fassaden griff man auf das Konzept von ca. 1690 zurück: grau bemalte Fenstereinfassungen, Gurtgesimse und

Untersichten, das übrige in gebrochenem Weiss, ungeachtet des Materials (verputzte Mauerteile, hölzerne Riegteile). Dabei drängte es sich auf, die Türme zur Unterstützung der architektonischen Wirkung mit einer einfachen Eckquaderung zu versehen. Sie erscheinen dadurch schlanker und höher, als sie in Wirklichkeit sind – ein typisch barocker Effekt¹¹. An den hölzernen Fenstereinfassungen waren an einigen Stellen die Abdrücke der ursprünglichen Kämpfer und Setzhölzer mit samt ihren Profilen zu erkennen. Die neuen Doppelverglasungsfenster markieren die ursprüngliche Vierflügeligkeit, sind aber um der besseren Benutzung willen nur zweiflügelig. An die Seitenfassaden wurde im Schatten der Türme je ein holzverschaltes Treppenhaus angehängt. Als Anregung diente die verschalte Holztreppe zum Hocheingang des Turmes in Halten (Abb. 4, 5).

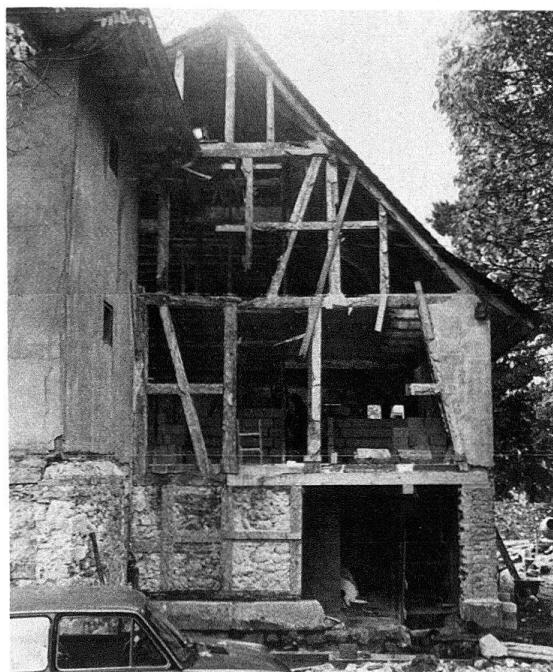
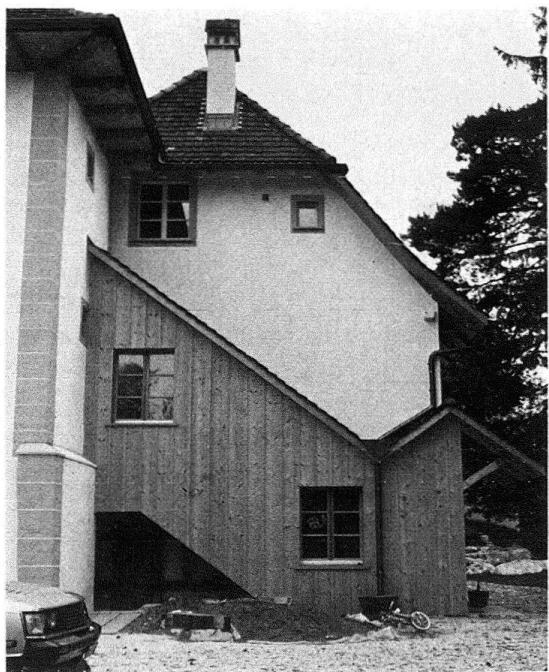
Abb. 4 und 5. Solothurn. Türmlihaus. Ostfassade während und nach der Restaurierung mit einem der beiden neuerstellten, gegengleichen Treppenhäuser

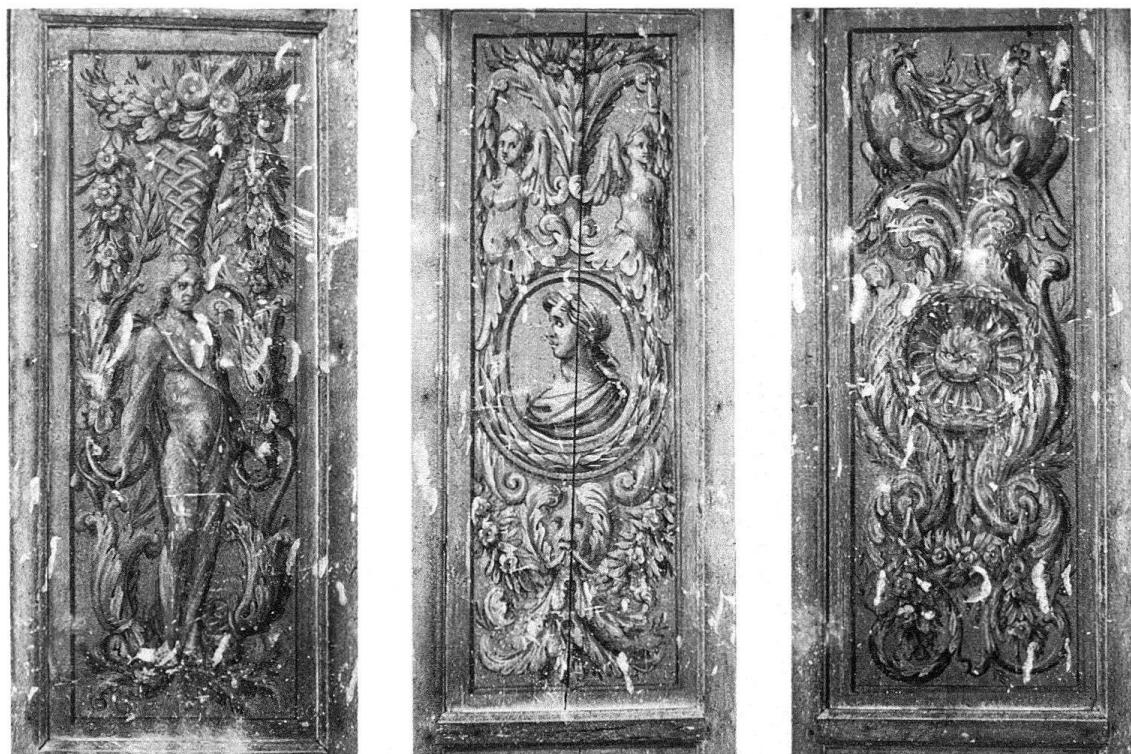
Im Mittelzimmer selbst ist die in der gleichen Art konstruierte Decke reich bemalt (Abb. 6). Grisaillefelder vor blauem Grund wechseln mit rötlich-braun getönten Balken, die gelblich-braune Ornamente tragen (um Rosetten geschlungene Bänder, Blattstab auf der Fase). Von den zwölf ganzen und sechs Rahmenfeldern sind gut zwei Drittel original. Sie kamen in ausserordentlich gutem Erhaltungszustand ans Licht. Das hinterste Drittel wurde beim Treppenhausbau von 1921/22 zerstört und musste nachgebildet werden. Die Felder sind mit pralem Akanthus dicht gefüllt. Der Akanthus ist mit Lorbeerzweigen, Blumen, Adlern, Gesichtern, Sphinxen usw. durchsetzt. Er um-

Abb. 6. Solothurn. Türmlihaus. Drei Felder der bemalten Holzdecke im Mittelzimmer des ersten Obergeschosses, wohl gegen 1680. Fundzustand vor der Restaurierung

schliesst in den beiden Mitteltafeln zwei bis auf den leichten Mantel nackte Korbträgerinnen, in den übrigen Füllungen antikisierende Kaiser- und Frauenbüsten oder Rosetten. Die Randfelder sind quer komponiert. Ihr Hauptmotiv ist ein von Ranken und Blumen umwuchertes Fabeltier mit Adlerkopf und Fischschwanz. Das zur Decke gehörende Wandtäfer ist verschwunden.

¹³ Bei den Deckenrestaurierungen ging das Restaurierungsatelier Arn AG in Lyss wie folgt vor: 1. Grobfestigung mit dünnem Acronal 500 D, 1:50, mit geringem Fliessmittelzusatz; 2. Fertig zurückkleben mit stark verdünntem Hasenleim; 3. Holzbehandlung mit Arbezol spezial (morsche Teile mit Xylamon LX gehärtet), Holzergänzung mit roter Aralditmasse (Master-Modell-Paste); 4. Reinigen mit mechanischen und chemischen Mitteln, chemisch mit Salmiakwasser, mechanisch mit Glashaarradierer und Mikrosandstrahlgerät; 5. Retuschen mit reversibler Lascaux-Emulsion (Entfernung mit Azeton jederzeit möglich), wobei zuerst wo nötig ein weißer Grund angelegt, dann farbige Lasuren im Umgebungston flächig aufgetragen wurden.

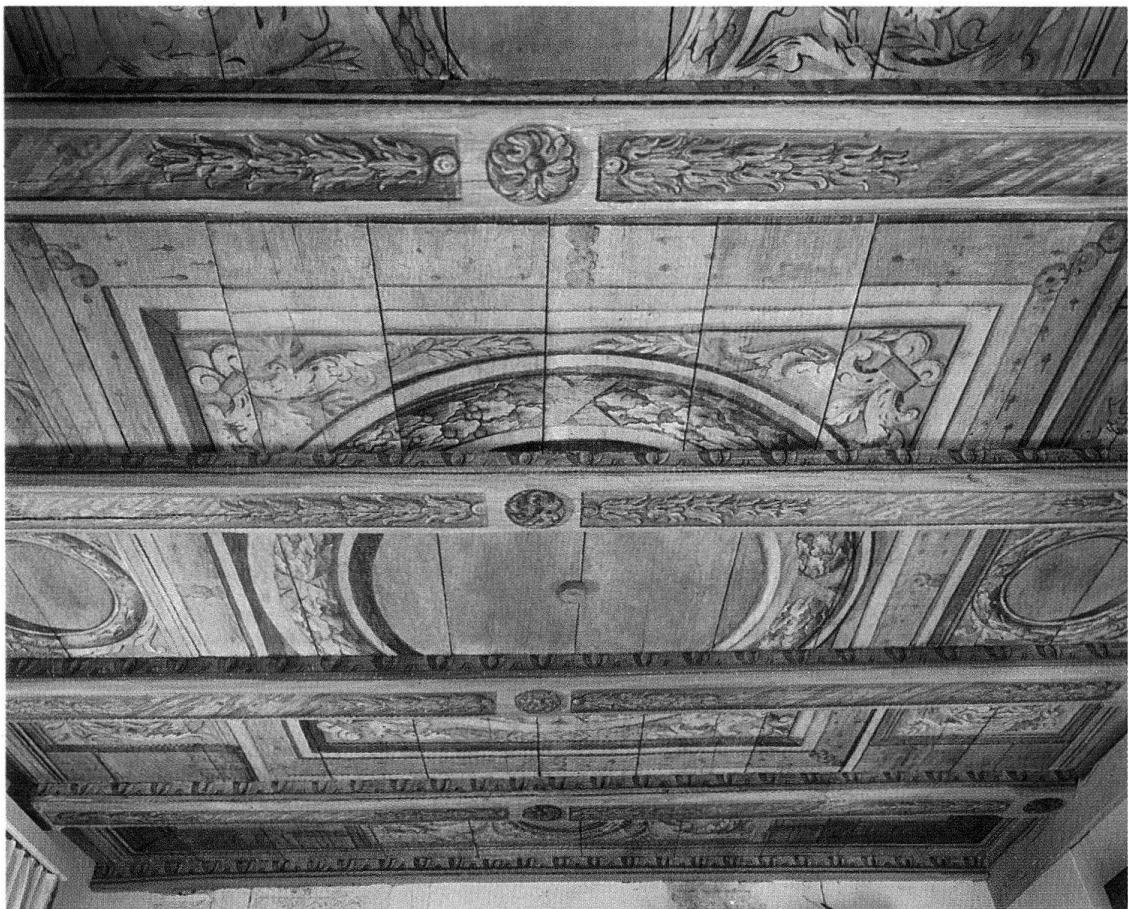
Im östlichen Erdgeschosszimmer wagte der Maler das Unmögliche und legte auf eine herkömmliche Balkendecke eine zum Himmel sich öffnende Illusionsmalerei (Abb. 7, 8). Die Balken zeigen abwechslungsweise rot- und blauarmoriierte Füllungen mit Akanthus-Kelchblättern. Zwischen den Füllungen erscheinen Rosetten in der Gegenfarbe, an den Balkenseiten Eierstäbe. Auf die Schiebböden ist eine von den Balken unabhängige Scheinarchitektur gemalt. Der Illusionismus kommt wegen der geringen Raumhöhe nicht zum Tragen. Die farbige Wirkung ist jedoch umwerfend. Über einem Gesimse täuschen kräftige Volutenkonsolen eine in die Höhe strebende Konstruktion vor. Die Illusion wird unterstützt durch nach «oben» sich verjüngende Gebälkstücke in den vier Ecken, aber auch negiert durch die völlig in der Ebene gemalten Füllungen, in denen akanthusgerahmte Okuli Ausblick in den blauen Himmel gewähren. «Über» dieser rahmenden Konstruktion folgt ein durchbrochenes, zweiteiliges Gesimse, durch das hindurch wiederum der Himmel sichtbar wird, aus dem es Eicheln regnet. Um die grosse runde Mittelöffnung mit Blick zum Himmel liegt ein Kranz aus Eichenblättern. Von der zur Decke gehörenden dekorativen Gestaltung der Wände haben sich nur

Abb. 7. Solothurn. Türmlihaus. Bemalte Holzdecke im östlichen Zimmer des Erdgeschosses, wohl um 1680. Nach der Restaurierung

Bruchstücke erhalten. Die Deckenbalken wiesen vor der Restaurierung starke Schäden wegen der daruntergehängten Gipsdecke auf. Die Bretter des Schiebbodens mussten wegen des drohenden Hausabbruchs ausgebaut werden, wobei viel originale Farbsubstanz verloren ging. Um Ähnliches in Zukunft zu vermeiden, werden wir nie mehr bemalte Schiebböden ausbauen, ohne sie vorgängig zu sichern¹³.

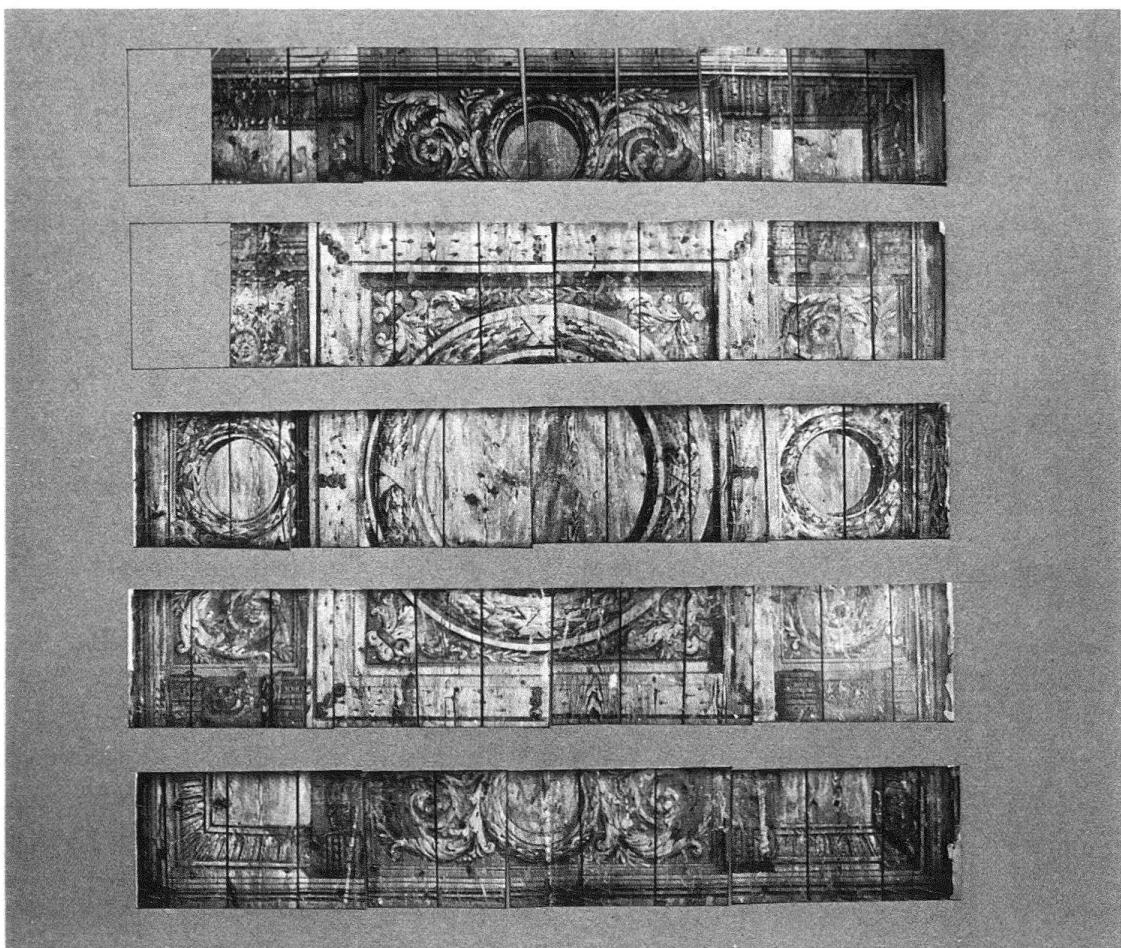
Abb. 8. Solothurn. Türmlihaus. Bemalte Holzdecke im östlichen Zimmer des Erdgeschosses, wohl um 1680. Fundzustand vor der Restaurierung. Im Bild erscheint nur die Bemalung des Schiebbödens, nicht aber jene der dazwischenliegenden Balken
