VINICIO FURLAN

Crépis à la chaux

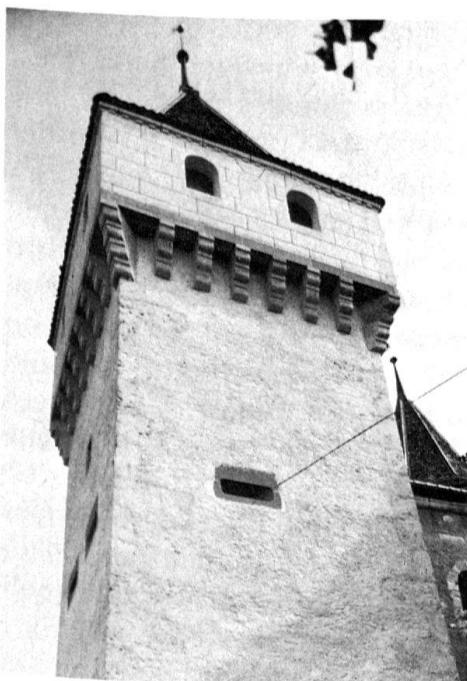
1 Tour du Château de Nyon. Crépi à la chaux réalisé lors de la restauration de 1983.

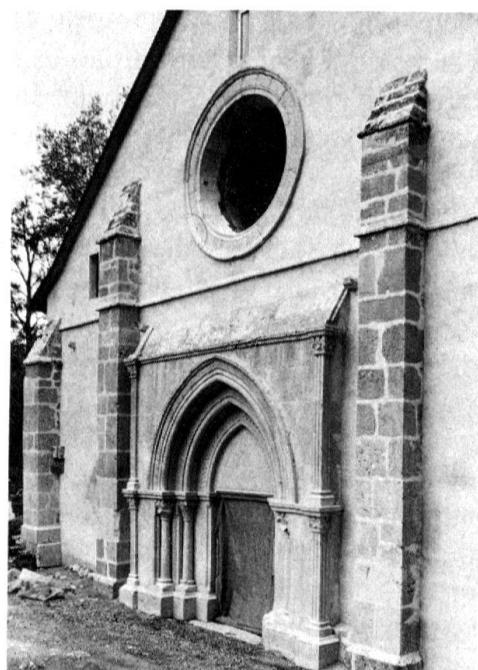
2 Abbaye de Bonmont. Crépi à la chaux, lissé à la truelle, réalisé en 1984 et 1985 dans le cadre des travaux de restauration actuellement en cours.
