Artikel: Gartenarchäologische Untersuchungen bei Schloss Waldegg

Autor: Spycher, Hanspeter

Gartenarchäologische Untersuchungen bei Schloss Waldegg

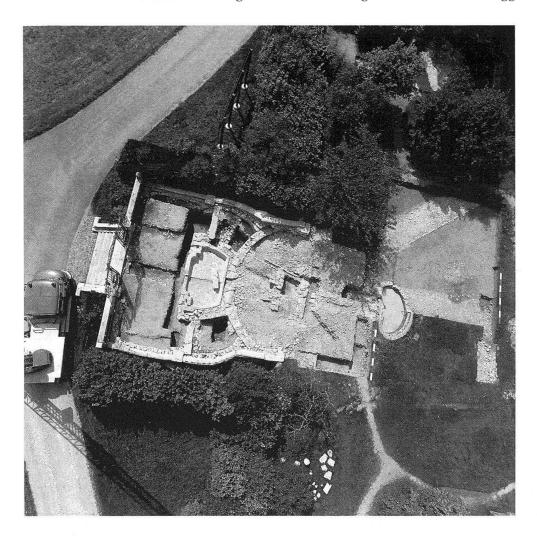
3 Übersichtsaufnahme der Ausgrabungen 1987. In der Bildmitte die halbrunde Stützmauer der älteren Aussichtsplattform. Links davon die jüngere Treppe mit Wasserbecken.

Das bereits für die Aussichtsplattform und den darin eingeschlossenen Springbrunnen verwendete konstruktive Grundschema: zwei konzentrische Kreise, deren kleinerer den halben Durchmesser des grösseren aufweist, wurde mit etwas anderen Dimensionen wieder aufgenommen. Aber nicht nur in der Idee, sondern auch in der Ausführung wurde auf die bereits bestehenden Strukturen zurückgegriffen. Der runde Springbrunnen wurde zwar durch einen achteckigen ersetzt, dieser kam aber auf die schon vorhandenen Fundamente zu liegen. Die beiden neuen, geschwungenen Treppenarme wurden an die ältere Halbrundmauer angeschoben. Beidseitig war nur die unterste Treppenstufe erhalten gelieben. Als um die Mitte des 19. Jahr-

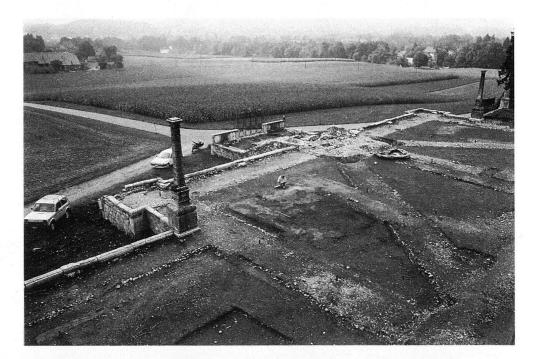
6 Übersicht der Ausgrabungen von 1989. Das Wegnetz des Barockgartens tritt deutlich hervor.

Gute Resultate brachten die Ausgrabungen auch bezüglich des Wegnetzes. Ein breiter Weg führte in der Mittelachse zum Schloss. Parallel dazu liefen zwei Wege von den beiden «Bastionen» der Gartenterrasse zu den seitlichen Türmen. Zwei weitere verbanden den oberen Springbrunnen mit den Seitengalerien. Sie zerschnitten das Mittelparterre in vier etwa gleich grosse, rechtwinklige Dreiecke. Vor den Seitengalerien lagen rechteckige Beete, ein grösseres, fast quadratisches von $10 \times 11,3$ m und ein kleines, schmales von $2,25 \times 7,2$ m.

Der von der Treppenanlage zum Südeingang des Schlosses führende Hauptweg war 4,5 m (= 15 Fuss) breit; diejenigen entlang der Balustrade bis zu den seitlichen Bastionen und von dort zu den Seitentürmen massen 2,7 m (9 Fuss), alle übrigen 2,25 m (7½ Fuss). Die meisten Wege wiesen ein erstaunlich massives und kompaktes Bett aus einer 25–30 cm starken Bruchsteinschicht auf. Das Steinmaterial war etwa faustgross; nur an den Rändern, die alle deutlich nach oben einzogen, wurden auch grössere Steine verlegt. Nur an einer einzigen Stelle war die ursprüngliche Oberflächenbekiesung aus feinem, hellgrauem Grubenkies erhalten geblieben. Die Beete zwischen den Wegen sind erst nachträglich mit einer bis zu 30 cm star-
