HANSPETER SPYCHER

Gartenarchäologische Untersuchungen bei Schloss Waldegg

Im Rahmen der Restaurierungsarbeiten wurde der Garten von Schloss Waldegg (Gemeinde Feldbrunnen-St. Niklaus SO) archäologisch untersucht. Die Ausgrabungen sollten zusätzliche Unterlagen für die Wiederherstellung des einstigen Barockgartens liefern. Die Rekonstruktion der Eingangspartie mit zweiarmiger Treppe und Wasserbecken, aber auch des Wegnetzes beruht heute auf gesicherten archäologischen Befunden. Hingegen verlief die Suche nach gartenbaulichen Feinstrukturen (Rabatten, Pflanzgräben, bekiesten Flächen) völlig ergebnislos. Dies erstaunt aber nicht, wenn man bedenkt, wie oft ein derartiger Schlossgarten im Laufe der Zeit umgestaltet worden ist.

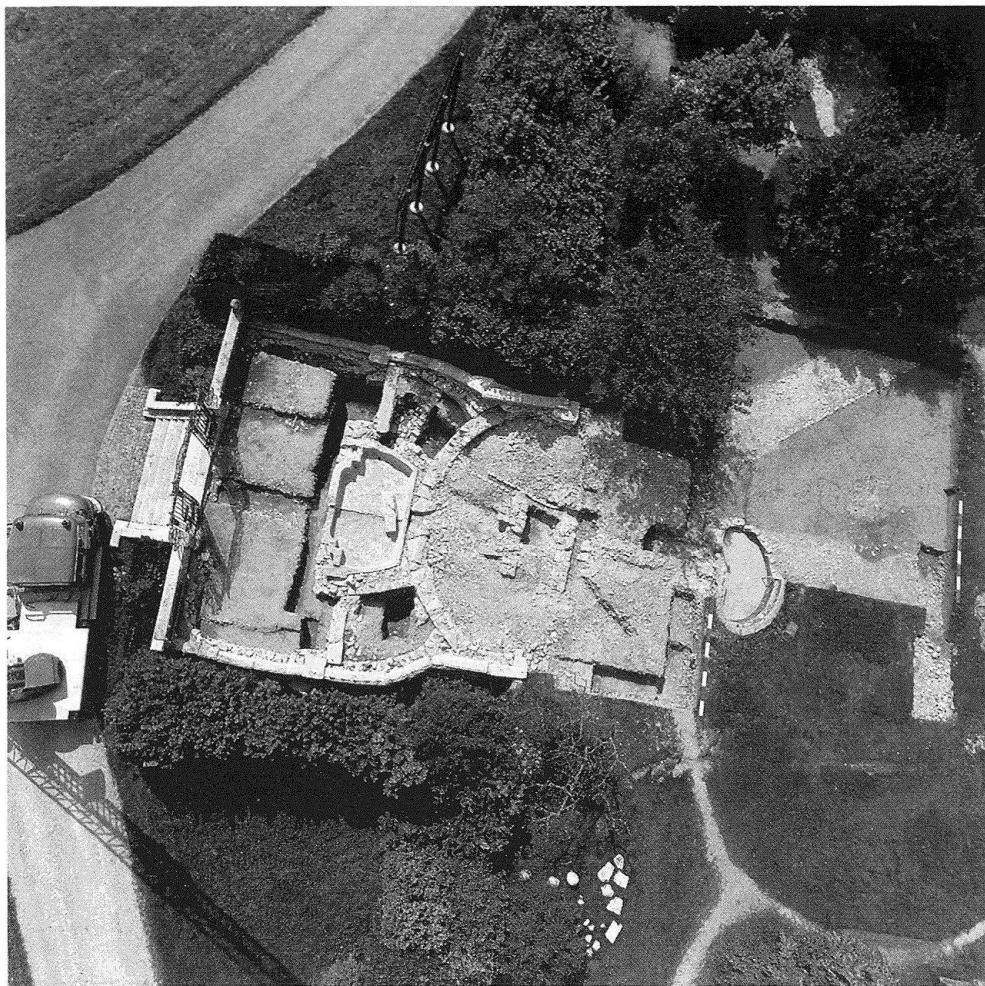
3 Übersichtsaufnahme der Ausgrabungen 1987. In der Bildmitte die halbrunde Stützmauer der älteren Aussichtsplattform. Links davon die jüngere Treppe mit Wasserbecken.

Nach den ermutigenden Resultaten der Sondierungen wurde von Mai bis August 1987 eine erste Flächengrabung durchgeführt. Natürlich war es nicht möglich, die ganze Gartenterrasse, die immerhin 1800 m² umfasst, archäologisch zu untersuchen. Dies war aber auch gar nicht nötig. Weil die verschiedenen Gartenanlagen immer völlig symmetrisch aufgebaut waren, konnten die Ausgrabungen auf die eine Hälfte beschränkt werden, so wie auch E. Büchel nur einen Teil seiner Bleistiftskizze ins reine gezeichnet hat. Zudem musste auf die bestehenden Sträucher und Bäume Rücksicht genommen werden. Vollständig freigelegt wurde nur die Eingangspartie mit Treppenanlage und Wasserbecken. In den fünf Grabungsflächen, die auf dem Gartenparterre geöffnet wurden, sollte neben den Gartenwegen auch eventuellen Feinstrukturen des Barockgartens nachgegangen werden. Trotz feinster Grabungsmethoden blieb die Suche nach Rabatten, Buchseinfassungen und farbig bekiesten Flächen leider völlig ergebnislos. Die zentralen Grabungsfelder zeigten aber immerhin, dass Büchels Zeichnung das barocke Wegnetz recht genau wiedergibt – allerdings perspektivisch stark verzerrt.

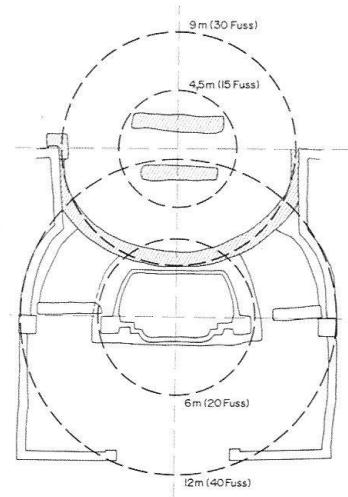
4 Konstruktionsschema von älterer Aussichtsplattform und jüngerer Treppenanlage.

Das bereits für die Aussichtsplattform und den darin eingeschlossenen Springbrunnen verwendete konstruktive Grundschema: zwei konzentrische Kreise, deren kleinerer den halben Durchmesser des grösseren aufweist, wurde mit etwas anderen Dimensionen wieder aufgenommen. Aber nicht nur in der Idee, sondern auch in der Ausführung wurde auf die bereits bestehenden Strukturen zurückgegriffen. Der runde Springbrunnen wurde zwar durch einen achteckigen ersetzt, dieser kam aber auf die schon vorhandenen Fundamente zu liegen. Die beiden neuen, geschwungenen Treppenarme wurden an die ältere Halbrundmauer angeschoben. Beidseitig war nur die unterste Treppenstufe erhalten geblieben. Als um die Mitte des 19. Jahr-

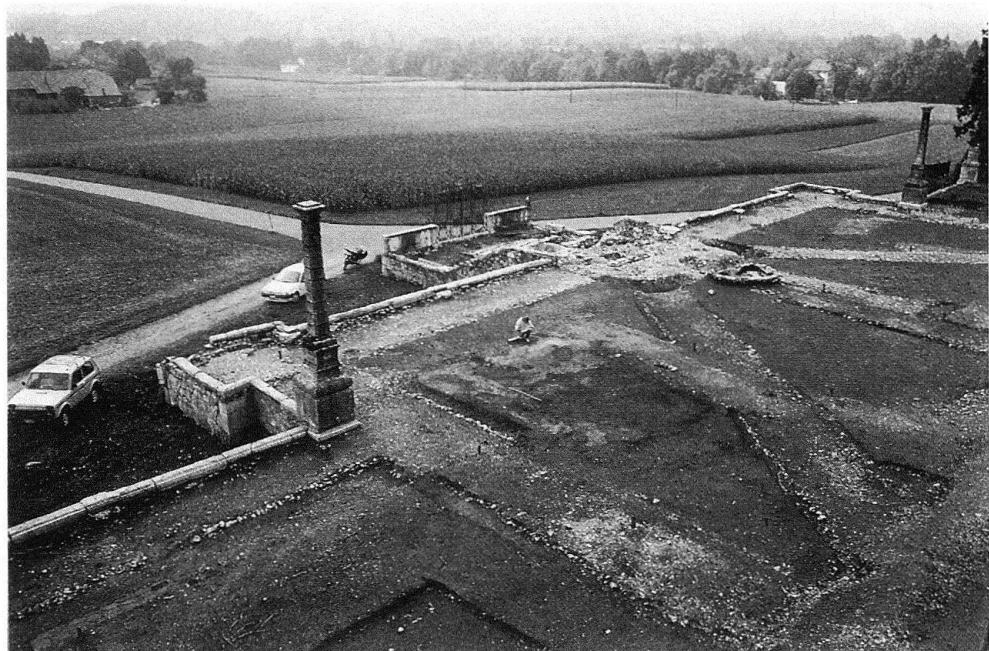
6 Übersicht der Ausgrabungen von 1989. Das Wegnetz des Barockgartens tritt deutlich hervor.

Gute Resultate brachten die Ausgrabungen auch bezüglich des Wegnetzes. Ein breiter Weg führte in der Mittelachse zum Schloss. Parallel dazu liefen zwei Wege von den beiden «Bastionen» der Gartenterrasse zu den seitlichen Türmen. Zwei weitere verbanden den oberen Springbrunnen mit den Seitengalerien. Sie zerschnitten das Mittelparterre in vier etwa gleich grosse, rechtwinklige Dreiecke. Vor den Seitengalerien lagen rechteckige Beete, ein grösseres, fast quadratisches von $10 \times 11,3$ m und ein kleines, schmales von $2,25 \times 7,2$ m.

Der von der Treppenanlage zum Südeingang des Schlosses führende Hauptweg war 4,5 m (= 15 Fuss) breit; diejenigen entlang der Balustrade bis zu den seitlichen Bastionen und von dort zu den Seitentürmen massen 2,7 m (9 Fuss), alle übrigen 2,25 m ($7\frac{1}{2}$ Fuss). Die meisten Wege wiesen ein erstaunlich massives und kompaktes Bett aus einer 25–30 cm starken Bruchsteinschicht auf. Das Steinmaterial war etwa faustgross; nur an den Rändern, die alle deutlich nach oben einzogen, wurden auch grössere Steine verlegt. Nur an einer einzigen Stelle war die ursprüngliche Oberflächenbekiesung aus feinem, hellgrauem Grubenkies erhalten geblieben. Die Beete zwischen den Wegen sind erst nachträglich mit einer bis zu 30 cm star-
