# Rekonstruierende Denkmalpflege? : Das Tscharnerhaus an der Amthausgasse in Bern

Autor(en): **Hofer, Paul**

## REKONSTRUIERENDE DENKMALPFLEGE?

*Das Tscharnnerhaus an der Amthausgasse in Bern*

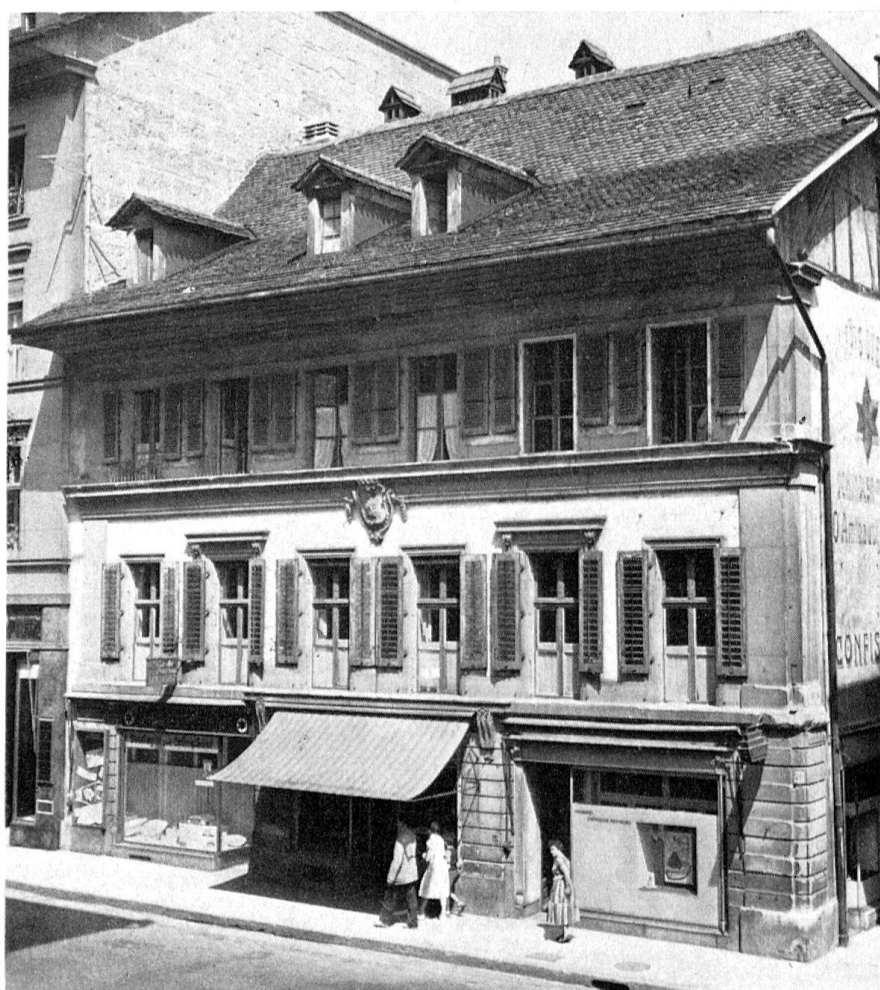
Das Tschärnerhaus nach der Verunstaltung der Erdgeschoßfront (1905/06).  
Ansicht von Südosten, unmittelbar vor Beginn der Umgestaltung (1955)

Im Jahre 1905/06 war das Erdgeschoß durch barbarischen Ladeneinbau in ganzer Front verdorben worden (Abb. S. 20). Die Wiederherstellung des ursprünglichen Bestandes

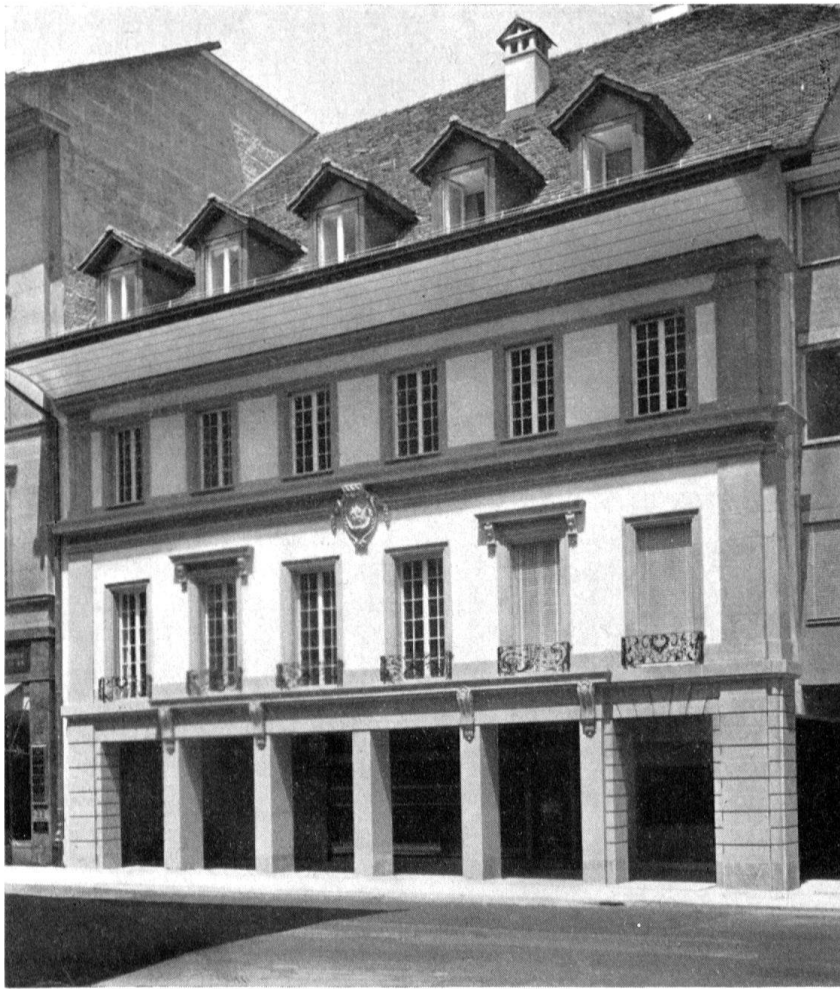
Gleiche Ansicht nach Abschluß des Gesamtumbaus durch die Architekten H. und G. Reinhard, Juni 1958

wieder eingeführt; die Fensterläden, ebenso «heimelige» als provinzielle Zutat des kompositionell völlig unempfindlichen 19. Jhs., wichen Lamellenstoren; Mai 1958 war die Umgestaltung abgeschlossen (Abb. oben). Heute stammen nur noch die guten schmiedeeisernen Fenstergeländer am Hauptgeschoß aus dem 18. Jahrhundert.

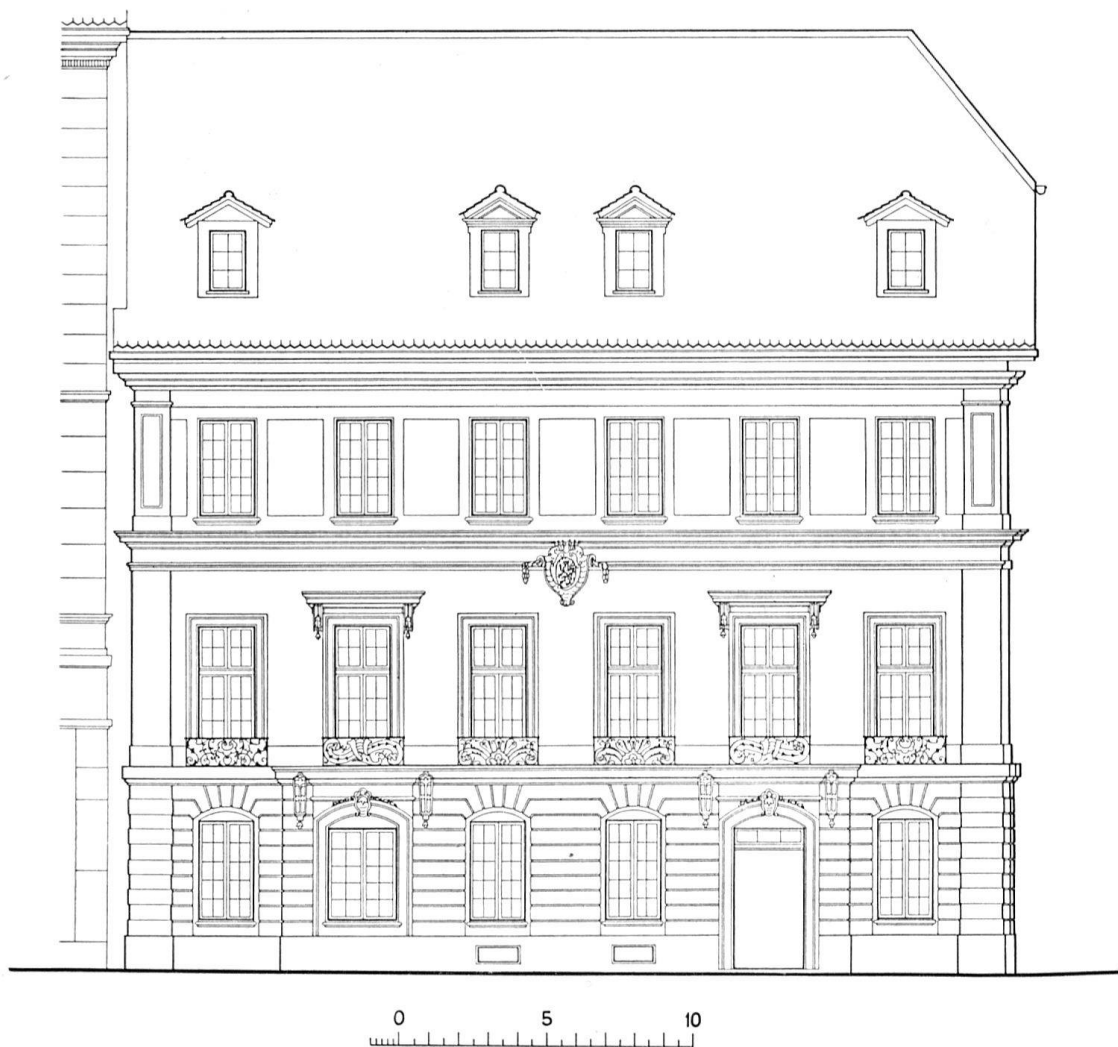
Tscharnerhaus, Fassade im ursprünglichen Zustand  
Maßstab 1:300
