Die Steine der Kirche St. Martin in Zillis

Autor(en): **de Quervain, F.**

Band (Jahr): **19 (1968)**

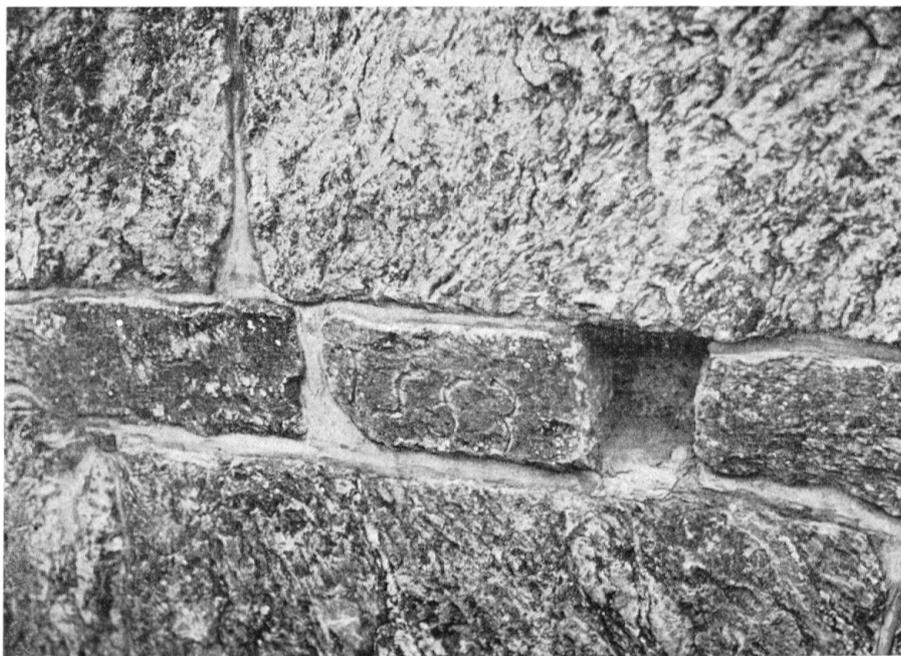
Detailbild des Cipollinmauerwerks der Nordseite. Die großen Quader (oben und unten) stehen «auf dem Spalt», d. h. die ursprünglich grüne Bänderung im weißen Marmor wurde senkrecht gestellt. Im kleinen Gerüstloch ist Kalktuff (Füllmauer) sichtbar. Die Jahreszahl im kleinen Quader ist nicht deutbar.

Direkt als Unikum in der Schweiz muß indessen der weit vorwiegende Teil des Baumaterials bezeichnet werden. Die meisten großen Quader und viele kleine bestehen aus einem typischen *Cipollinmarmor*. Damit bezeichnet man ein weiß lichtgrün lagiges und oft auch gefälteltes Marmorgestein (Abb. s. S. 22) mit den charakteristischen Zusatzmineralien: weißer Glimmer und grüner Chlorit (neben unsichtbarem Quarz und Albit). Von allen schweizerischen Gesteinen, die mir je zu Gesicht kamen, besitzt der Baustein der Kirche Zillis die größte Verwandtschaft mit dem berühmten Cipollin der Insel Euböa in Griechenland⁴. Von den Römern wurde dieser Stein («karystischer Marmor» genannt) in größtem Ausmaße ausgebeutet und für Bauarbeiten in weiten Teilen des Reiches verwendet⁵. Besonders bekannt sind riesige Monolithsäulen aus diesem Material.

In nachgotischer Zeit sind an der Kirche keine wesentlichen, den Stein betreffende Bauarbeiten mehr erfolgt, mit Ausnahme von Fensterumgestaltungen. Der auf der Nordseite des Schiffes in einen kleinen Quader (Cipollin) deutlich eingemeißelten Jahreszahl 1553 (Abb. s. S. 22) kann, was Poeschel bereits bemerkte, keine baugeschichtliche Bedeutung zugemessen werden.

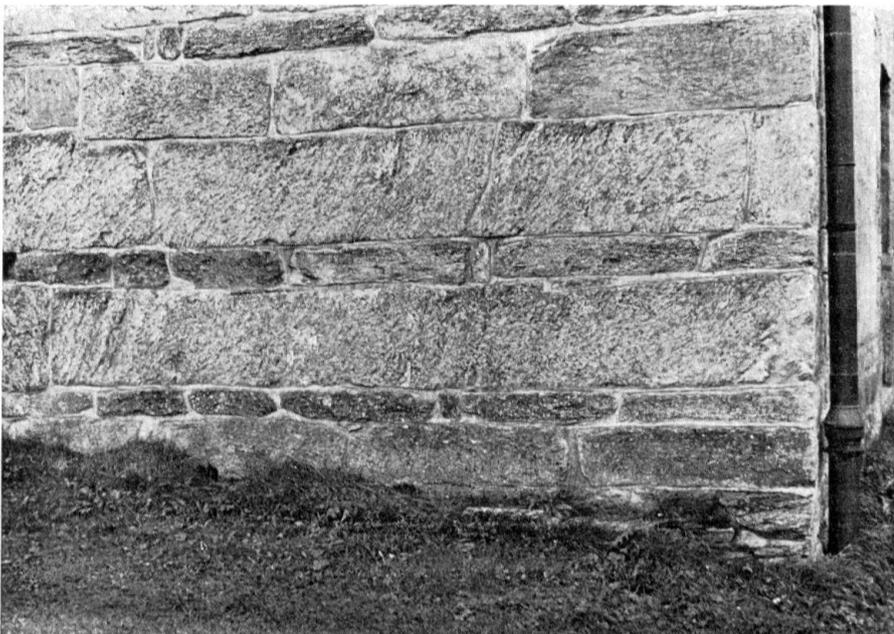
Mauerpartie an der NW-Ecke des Schiffes, mit dem Wechsel von breiten und schmalen Steinen. Der untere breite Quader ist 3,7 m lang. Fast alle Steine sind Cipolline (Ausnahme: der dunklere große Quader rechts oben besteht aus einer andern Marmorart)

Auch der Mauerverband zeigt eine Besonderheit. Einige Teile der Nordseite (Abb. s. unten) weisen einen Wechsel von schmalen und breiten Steinen auf, wie er im alpinen Gebiet zum Beispiel an der etwa gleichaltrigen Kirche San Nicolao in Giornico festzustellen ist. Während aber in Giornico zumindest große Teile des Bauwerks diese offensichtliche Zieranordnung zeigen, blieb sie in Zillis in den Anfängen stecken. Die ungleiche Höhe der Lagen ist in Zillis wie in Giornico durch abwechselndes lagerhaftes Versetzen und «auf den Spalt stellen» der gleichen Steinart in plattiger Quaderform erzeugt⁸. Die schmalen Schichten sollten wohl im wesentlichen die Funktionen von Bindern übernehmen. Mit diesem Wechsel (in der breite oder schmale Lagen auch verdoppelt sein können) bezweckte man ein charakteristisches Streifenbild, das heute durch die genannte Altersverfärbung erheblich verwischt ist. Offenbar regte der gut zerlegbare Cipollinfindling zu diesem Mauerwerkstyp an. Bald wurde erkannt, daß das wohl nur beschränkt zur Verfügung stehende Material sich auf diese Weise nicht rationell verwerten ließ und man ging zu unregelmäßigerem, vorwiegend dünnlagigerem Schichtenmauerwerk über

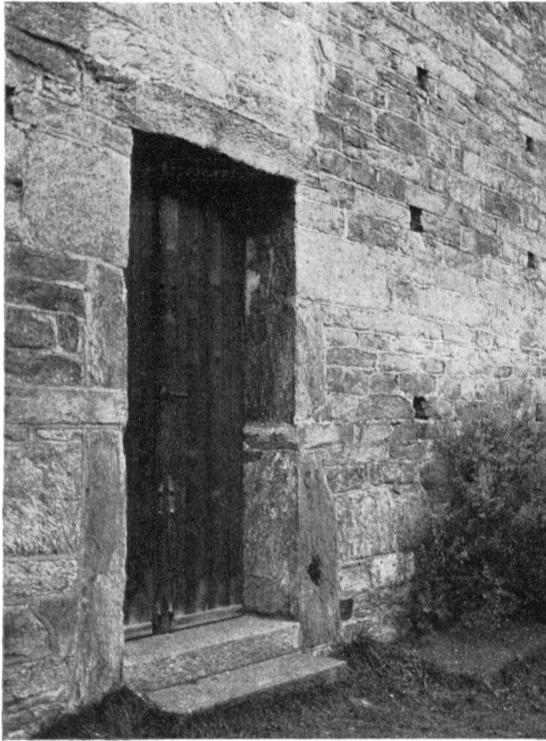
Links: Teil der Westwand mit Westportal. Die Steine um das Portal (alles Cipolline) besitzen eine gewisse Zieranordnung. Das Mauerwerk ist hier im übrigen ziemlich kleinteilig (wie verbreitet an andern Teilen des Schiffes und des Turmes). Rechts: Romanisches Taufbecken aus weißlichem Marmor. Der Fuß besteht aus Rauhwacke und wird deshalb eher als spätgotisch gedeutet

Woher stammt der Cipollin der Kirche und noch dazu in diesen großen Stücken? Nach geologischen Karten und Literaturangaben könnten Vorkommen in höheren Regionen des Schams und Val Ferrera («Hyänenmarmor» der Marmorzone), vielleicht auch in gewissen Gebieten des Rheinwalds (vom Valslerberg sind ähnliche Gesteine beschrieben) erwartet werden. Die Bausteine von Zillis konnten auf jeden Fall nur von Sturz- oder Findlingsblöcken gewonnen worden sein, nicht allzu fern von der Baustelle gelegen. Der Baumeister (vielleicht auch der Bauherr) wollte mit diesem Stein ohne Zweifel etwas Außergewöhnliches schaffen, vielleicht unter dem Einfluß italienischer Marmorkirchen oder sogar in Erinnerung an Euböacipollin an römischen Ruinen. Auch der Turm besteht, soweit von unten erkennbar, vorwiegend aus Cipollin, was seine Gleichaltrigkeit mit dem Schiff bestätigt. Dies gilt auch für die zwei Portale: Gewändesteine und Stürze sind Cipolline.
