Autor(en): **Fietz, Walter**

Zeitschrift: **Unsere Kunstdenkmäler : Mitteilungsblatt für die Mitglieder der Gesellschaft für Schweizerische Kunstgeschichte = Nos monuments d'art et d'histoire : bulletin destiné aux membres de la Société d'Histoire de l'Art en Suisse = I nostri monumenti storici : bollettino per i membri della Società di Storia dell'Arte in Svizzera**

DAS ALTE RATHAUS IN LICHTENSTEIG

Von Walter Fietz

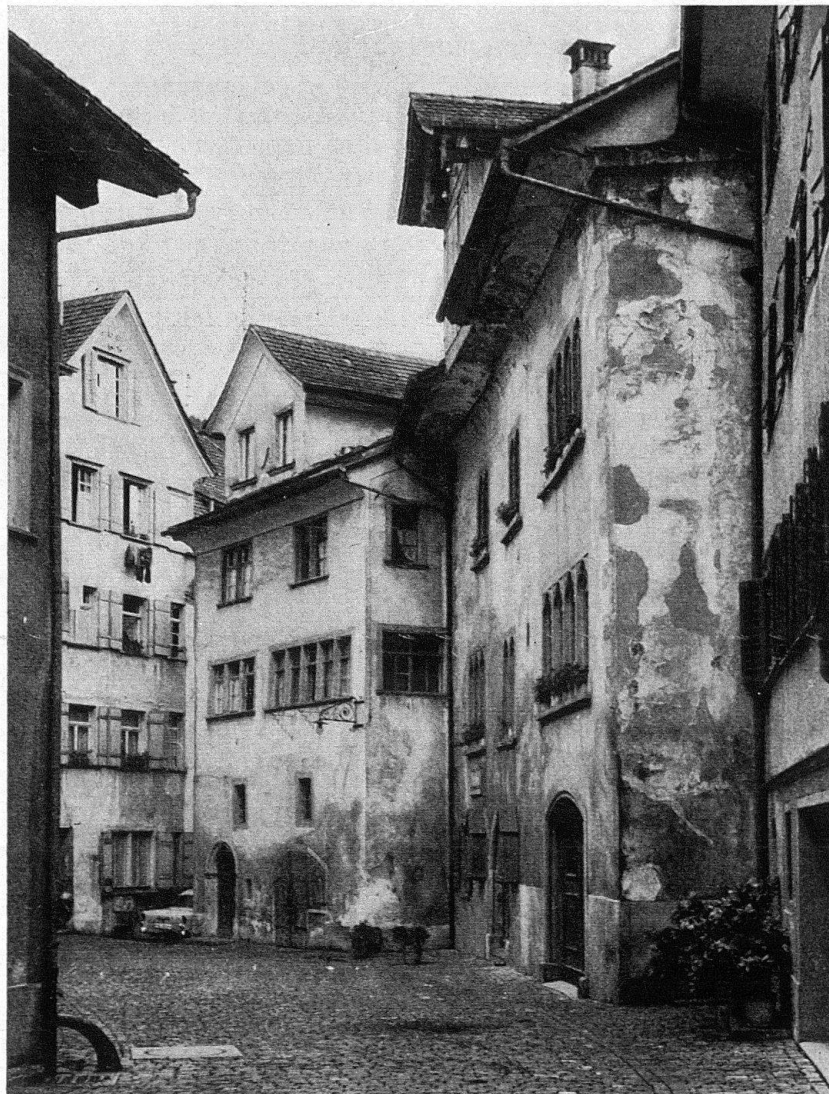
Abb. 1. Lichtensteig. Altes Rathaus, Zustand vor der Restaurierung
