# Zimmermannskunst in Zürich

Autor(en): **Ruoff, Ulrich**

## ZIMMERMANNSKUNST IN ZÜRICH

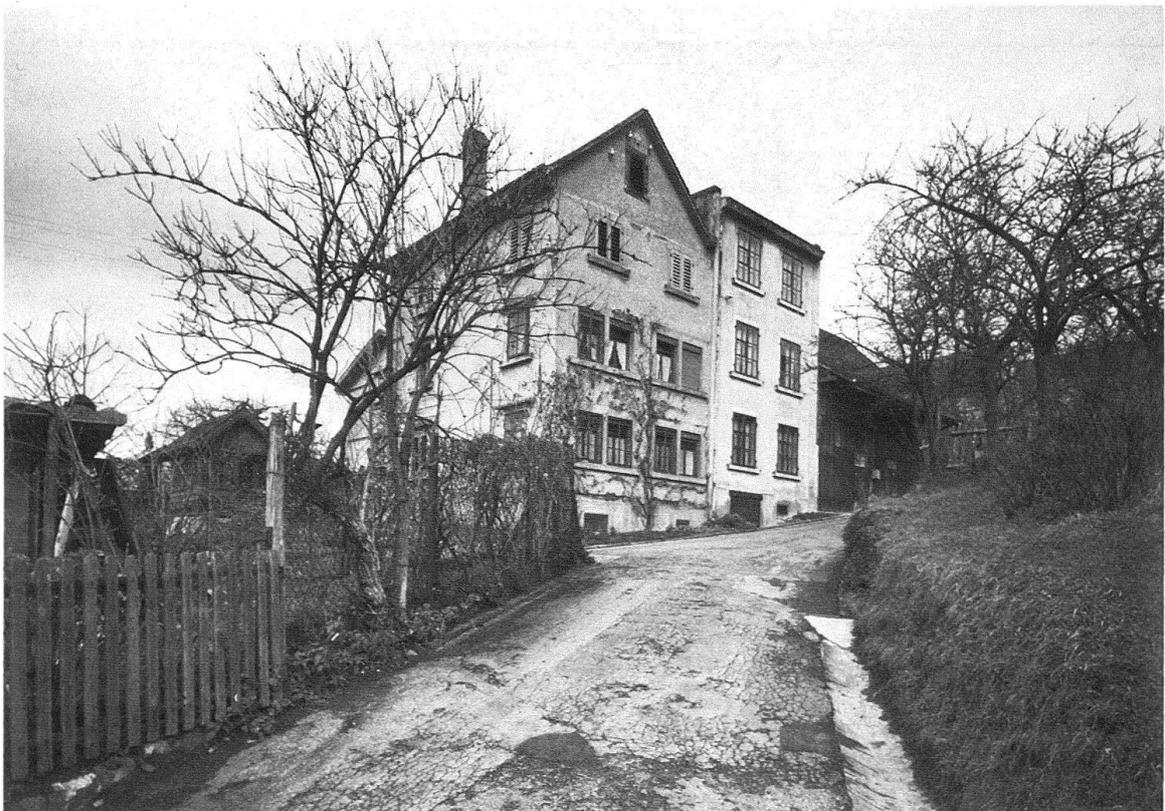
Abb. 2. Zürich-Hirslanden. Burenweg 35/37. Heutiger Zustand. Ein dreistöckiges Haus ersetzt den Wohnteil des Altbaues, die Schiebläden mussten Rolläden weichen

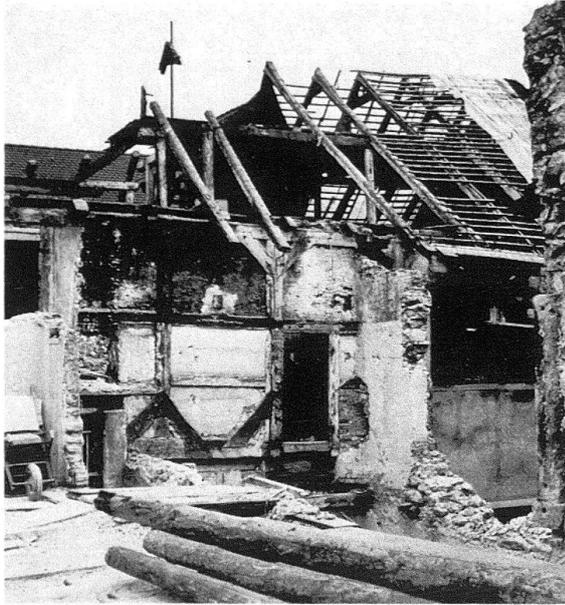
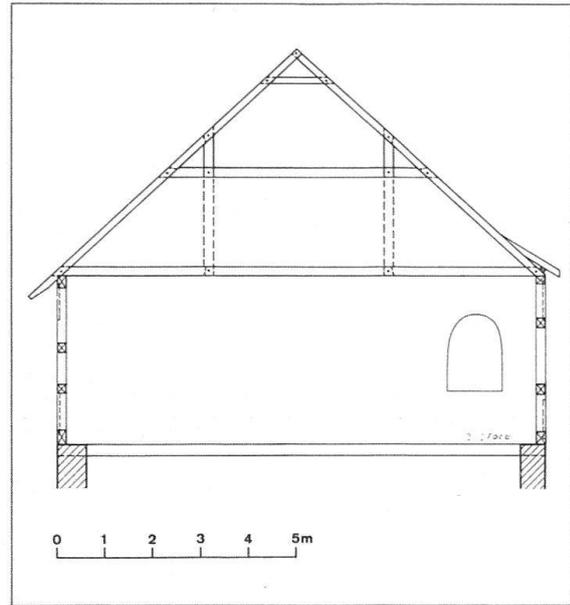
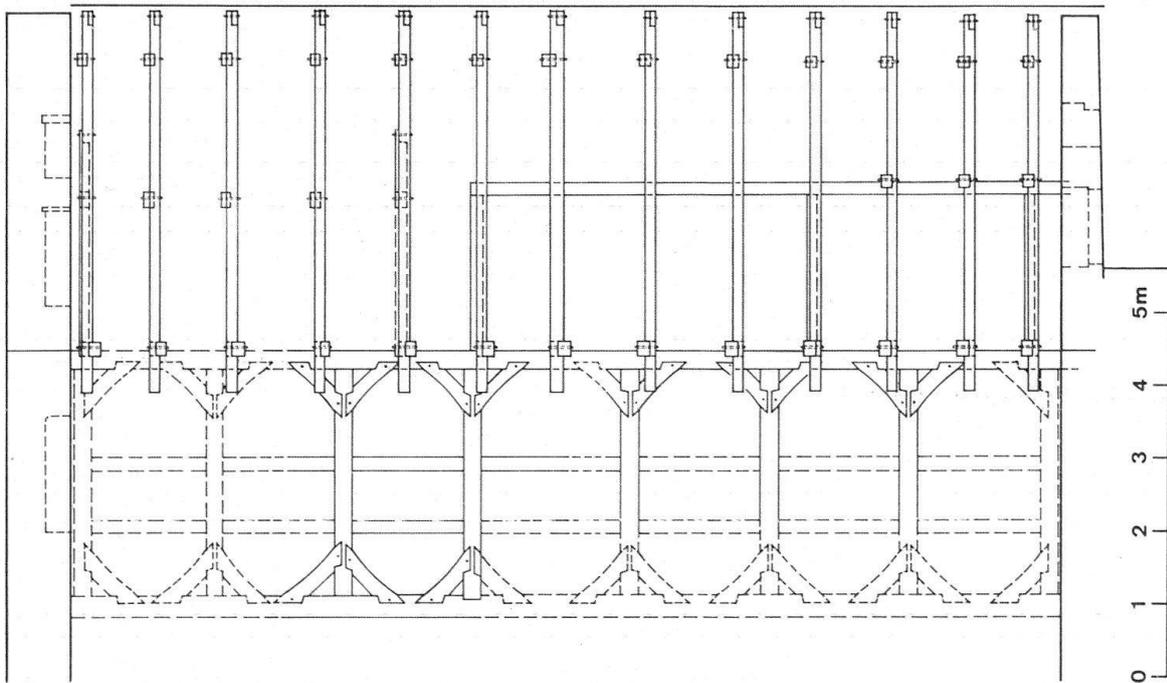
Abb. 3. Zürich. Weite Gasse 11. Ständerwand des 3. Obergeschosses und Dachstuhl während der Untersuchungen zur Zeit des Abbruchs. Die Holzkonstruktion stammt möglicherweise aus dem 14. Jh. – Pläne. Oben: Querschnitt und Aussicht des 3. Obergeschosses (teilweise rekonstruiert); unten: Längsschnitt und Nordwestfassade

Kehren wir nun zum Beispiel an der Weiten Gasse zurück. Auf dem Holzgeschoss ruht ein recht altertümlicher Dachstuhl: Es ist ein Kehlbalckendach, bei dem alle Verbindungen als Anblattungen ausgeführt sind. Anstelle des erst nachträglich eingebauten Stuhles waren ursprünglich Hängesäulen vorhanden. Ein wichtiges Indiz für eine Datierung ins 14. Jahrhundert ist schliesslich ein Dreikönigsbild in einer Fenster-nische der steinernen Giebelwand. Es ist um 1350 entstanden, d. h. zu dieser Zeit muss bereits das zweite Obergeschoss bestanden haben, und zwar mit einer Höhe von über 3 m, wie sie unser Ständerwerk zeigt. Letztere ist übrigens eine im ganzen Geschoss völlig einheitliche Konstruktion, und nichts deutet auf einen nachträglichen Aufbau hin.

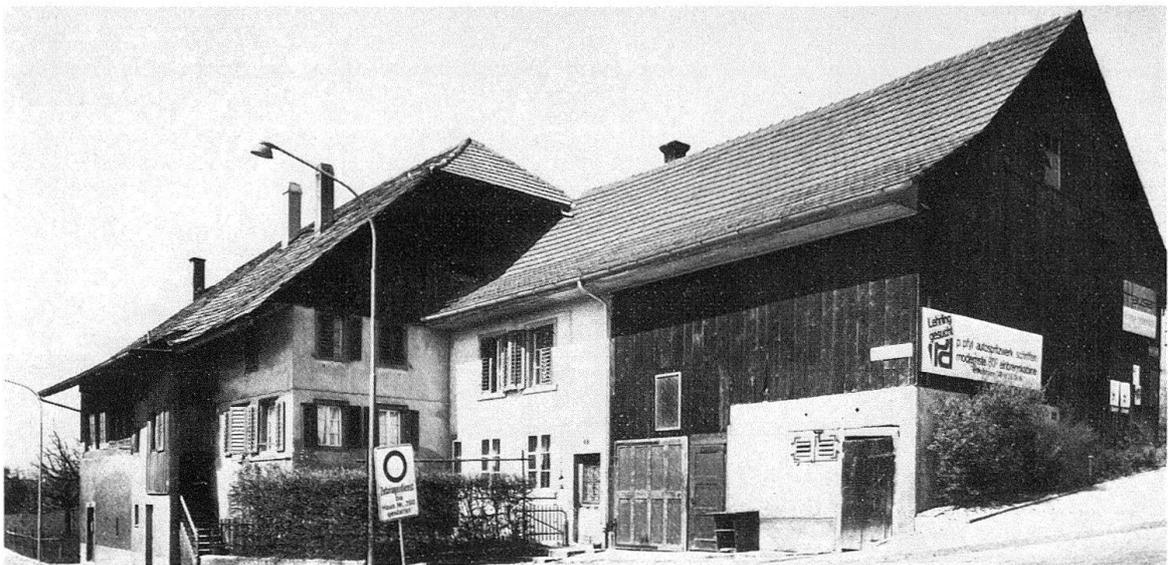
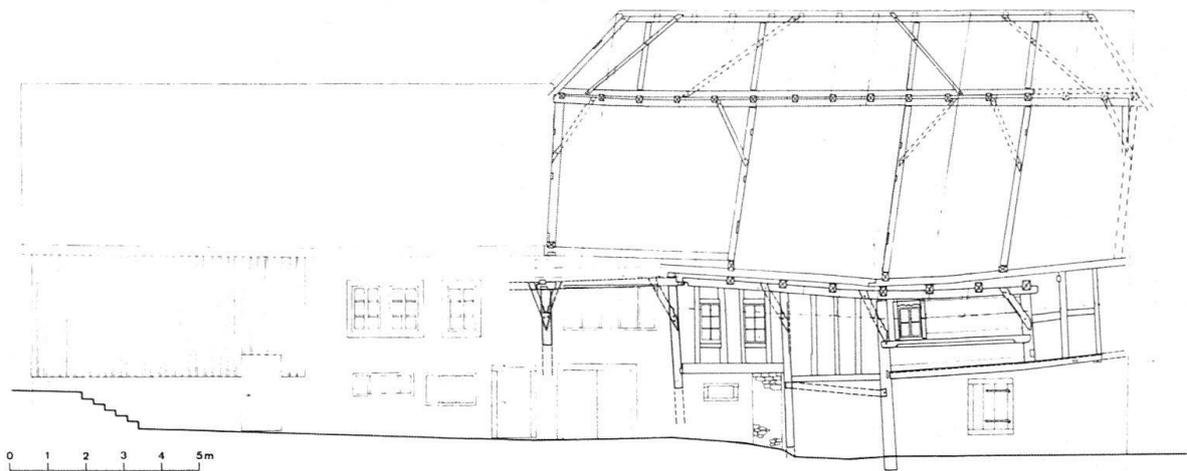
Abb. 4. Zürich-Höngg. Riedhofstrasse 2-6. Unsere Untersuchung ergab, dass anstelle des Hauses Nr. 2 im 16. Jh. ein schmaler, niedriger Ständerbau stand. Dieser wurde im 17. Jh. teilweise in den neuen breiten Bau Nr. 4 mit Krüppelwalmdach einbezogen. Grosse Teile vom Ständerwerk und den hölzernen Gefachfüllungen sind noch erhalten. – Plan. Rückfassade. Das dunkel gerasterte Ständerwerk ist nachträglich um das hell gerasterte verlängert worden. Erst in einer dritten Bauphase erhielt das Haus den heutigen Umfang und das mächtige Krüppelwalmdach

der Rückwand und im Innern des grossen Komplexes Riedhofstrasse 2–6 in Zürich-Höngg entdeckten wir die Reste eines nur rund 10 m breiten und vermutlich nicht viel längeren ersten Gebäudes (dunkel gerasterte Ständer auf Abb. 4). Später hat man dieses Haus auf knapp 20 m verlängert (hell gerasterte Bauteile). Die heutigen Ausmasse erhielt das Haus erst in einer dritten Bauphase. Völlig überrascht waren wir auch über die Reste eines niederen und kürzeren Ständerbaus im Gefüge des Hauses Widmerstrasse 14/16 in Zürich-Wollishofen. Zudem ergab sich, dass dieser Bau an ein älteres bergseits gelegenes Haus angefügt war und vermutlich zuerst nur als Scheune diente.

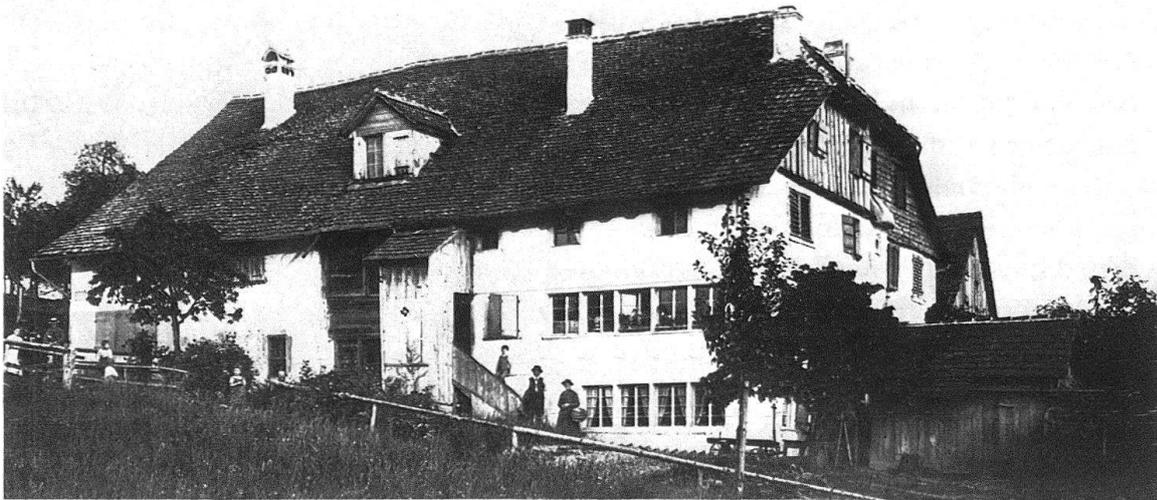
Abb. 5. Zürich-Hirslanden. Burenweg 18/20. Hier verraten der Krüppelwalm und das Stück Wand im Mittelteil das hohe Alter des Gebäudes. Bohlenwände mit originalen Türen und Fenstern im Innern sprechen für eine Datierung ins 16. Jh.

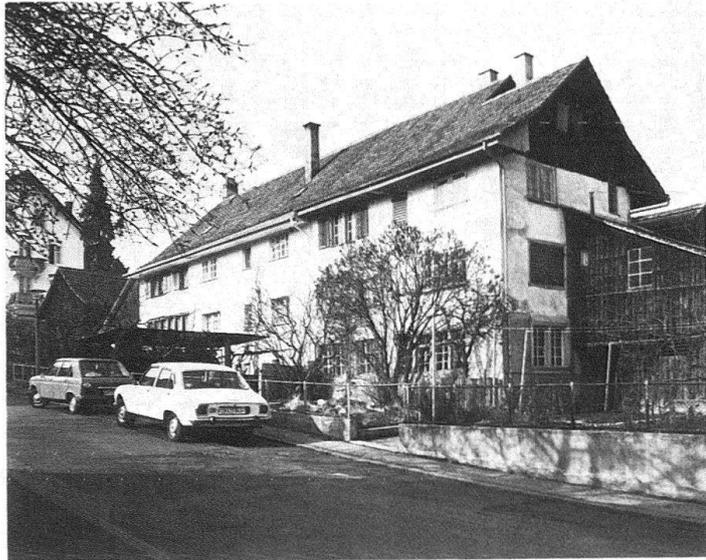
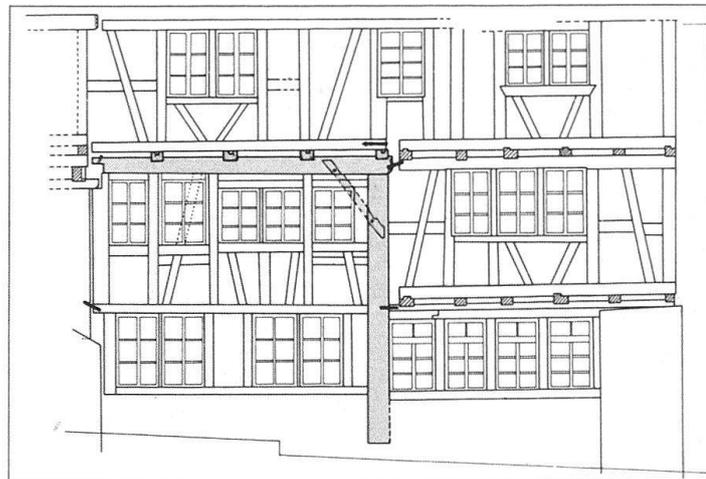
Abb. 6. Zürich-Wollishofen.

Widmerstrasse 14/16. Anstelle des unteren Hauses stand ursprünglich nur eine kleine, an den oberen, heute verputzten Bohlenständerbau angefügte Scheune. Diese wurde um ein Geschoss aufgestockt und zu einem Wohnhaus umgestaltet. Trotz der späteren Verlängerung und schliesslich noch dem Anbau eines Schopfes mit Kammer blieben die Wohnverhältnisse sehr eng. – Plan: Vorderfassade. Ein Ständer und die zugehörige Dachbalkenlage einer ehemaligen kleinen Scheune sind mit Rasterung markiert. Das darauf stehende Fachwerk stammt aus der Zeit des ersten, dasjenige rechts aus der Zeit des zweiten Umbaus.
