Wissen und Weisheit in der Denkmalpflege

WISSEN UND WEISHEIT IN DER DENKMALPFLEGE

*Nach dem am 19. Mai 1979 in Zürich gehaltenen Lichtbildervortrag
von Albert Knoepfli*

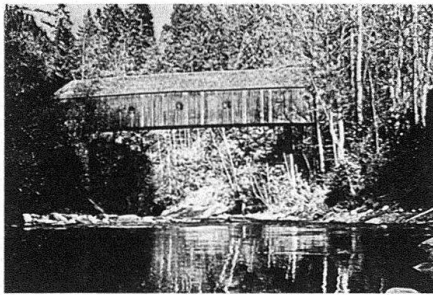
4

Zum kunstgeschichtlich-ästhetischen Gesichtspunkt sind der typologische, der allgemein geschichtliche, der bautechnisch-konstruktive getreten, zur isolierten Betrachtung besonders bemerkenswerter Einzelbauten gesellten sich vermehrt Situationswerte und Anliegen architektonischer Schicksalsgemeinschaften, so die Kriterien des Umgebungs- und Ensembleschutzes. Die Struktur- und Funktionsbilder, das Grob- oder das Feinkörnige des Ganzen ziehen immer mehr Aufmerksamkeit auf sich. Kurz, was von Menschen für Menschen gestaltet worden ist, kommt als eigentliche Flut von Denkmälern auf uns zu und füllt unser Pflichtenheft in geradezu bedrohlicher Weise auf. Nachdem man den kühnen Konstruktionswundern des Holzbrückenbaues lange schützende Beachtung versagte und ein eigentliches Morden der ohnehin anfälligen Bauten lange Zeit seinen Lauf nahm, entwickelte sich ein neues Verständnis etwa für die Hasle-Rüegsau-Brücke, die 1839 über die Emme geschlagen worden ist, und für deren Einbindung in die Landschaft. Selbst Leistungen wie die 1778 konstruierte Grubenmann-Brücke, welche zwischen Herisau und Hundwil die Urnäsch überwindet und deren ungeschlachte Holzkastenverschalung kaum als Kunstdenkmal im engeren Sinne anzusprechen ist, erhalten in ihrem einsamen Naturrahmen Lagequalitäten, die sie über das bloss Konstruktive hinausheben (Abb. 4). Sind es das eine Mal Baufamilien und Baugemeinschaften, die weder eine Störung noch gar ihre Auflösung überleben, so geht es ein andermal darum, ihnen ihre Abgeschiedenheit voll zu wahren. Wer wagte sie bauplanerisch zu durchkreuzen in Bauten wie der wohl allen bekannten, herrlichen Wies-Kirche des Dominik Zimmermann oder der abgelegenen romanischen Kapelle Degenau am Unterlauf der Sitter? Und wie wichtig, ja ausschlaggebend war es, dem Abseitsstehen der englischen Kirche in Meggen, inmitten ihres der Natur zurückgeschenkten Gottesackers, dieselbe Aufmerksamkeit und Liebe zu gewähren wie dem charaktervollen, neugotischen Bauwerk selbst (Abb. 5)!

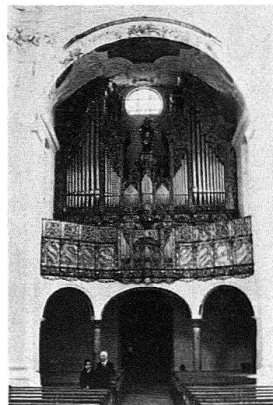
54

Wir machen nicht, koste es was es wolle, einfach Jagd auf die unterste und, zum vornherein heiliggesprochene älteste Schicht der Farbfassung. Unter Umständen lässt sich diese nur in schlecht ansprechenden Spuren nachweisen, während eine vortreffliche Zweit- oder Drittfassung darüber viel besseren «Staat macht». Vielfach wurden ältere Ausstattungsstücke in farbig neu konzipierte Räume versetzt und deren einheitlichem Farbklima einbezogen. Die Freilegung in einem solchen Fall, er betraf die St. Katharinenthaler Seitenaltäre, konnte gerade noch kurz vor einem Reinfall gestoppt werden. Die 1619 durch Schott für die Klosterkirche Muri erbaute Hauptorgel war wohl ungefasst gelassen oder höchstens teilgefasst worden. Das blieb auch nach ihrem Wiedereinzug in die 1695–1697 durch Bettini gestaltete neue Rotunde so. Als dann aber 1744 der wundervolle Raum mit Kanzel, Altären, Habsburgergrab und zwei Tribünenorgeln begabt wurde, wurde altes und neues Schnitz- und Tischlerwerk von Spiegel gesamthaft und einheitlich marmoriert. Diese Einheitsfassung erreichte auch die grosse Orgel und ihre Brüstung. Nunmehr legte sich die Folge von Boiserien an Brüstungen und Altären harmonisch als Reif in Blau, Rosa und Gold um das gesamte Oktogon. Er wurde erst unterbrochen, als 1841 eine grössere Empore anstelle der alten zwischen die Türme trat, das bisherige Rückpositiv ins Hauptwerk eingeklemmt und die Lücken in Gipswerk dekoriert wurden (Abb. 51). In der Hierarchie der Werte stand die Orgel und ihre Restaurierung viel weiter oben als die bescheidenen Leistungen der Bauperiode von 1841. Sie zu belassen, hätte den Verzicht auf die Restaurierung des Instrumentes und seines Klangbildes bedeutet: sein Rückpositiv musste an den Ort der ursprünglichen Brüstung zurückgesetzt werden, und dies wiederum bedingte die Rekonstruktion der in einem Aquarell festgehaltenen und durch verbaute Spolien gesicherten Brüstung. Der Raum hat die Wiederherstellung grossartig gelohnt, der Ring ist wieder geschlossen (Abb. 54).
