BAUGESCHICHTLICHE UNTERSUCHUNGEN IM HAUS STEINBOCKGASSE 7 IN ZÜRICH

EIN BEITRAG ZUR MONUMENTEN-ARCHÄOLOGIE IN DER ZÜRCHER ALTSTADT

von Jürg Erwin Schneider

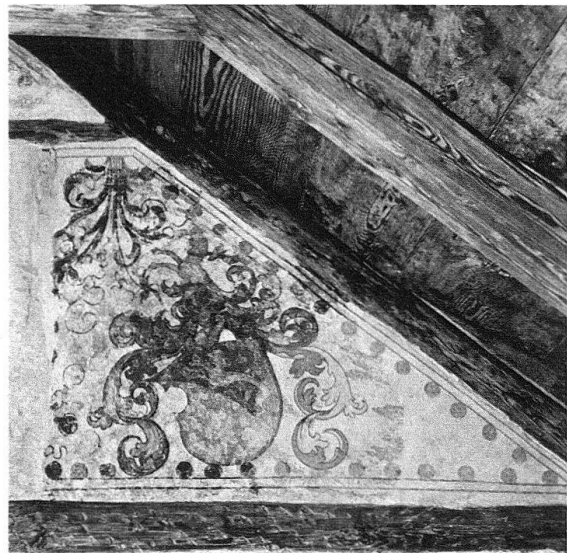
Abb. 8. Ausschnitt aus der Nordwand des «Söllers» mit der spätgotischen Secco-Malerei (1502/03). Der Wappenschild der Escher (von Luchs), überhöht vom Spangenhelm mit dem Kleinod und der geblatteten Helmdecke, wird umrahmt von einem Bollenfries und umrankt von stilisierten Blumensträusschen

Auf dem Murer-Prospekt von 1576 ist der neu erstellte Verbindungstrakt mit gedecktem «Laubengang» und «Söller» auf der Höhe des 1. Stockwerkes deutlich zu erkennen (vgl. Abb. 1). Der «Söller» mit dem eingeschossigen Fachwerk, bei dem die Eckständer mit Kopf- und Fussbändern verstrebt sind, ruht auf einem gemauerten Steinsockel, im Süden sind die Schwellbalken in die Fassade eingelassen. Der so abgehobene Bau besitzt einen offenen Dachstuhl und ist im Innern bemalt: an der südlichen Innenwand (der ursprünglichen Aussenwand von Phase III) sowie an der entgegengesetzten Wand wurden im Giebelfeld die Allianzwappen Göldli/Escher gemalt. Die mit einer Lanzenrast versehenen Schilde sind überhöht vom Spangenhelm mit dem Kleinod und der üppig geblatteten Helmdecke. Die in den heraldischen Farben ausgeführten Allianzwappen werden umrahmt von einem Bollenfries und umrankt von stilisierten Blumensträusschen. Diese in Schwarz gehaltene, sehr qualitätvolle spätgotische Secco-Malerei begleitet und füllt die Riegelfelder oder gliedert die vom Portal zum Festsaal hin durchbrochene Südwand. Es sind gewissermassen gemalte Wandteppiche, die durch ihre Motive den engen «Söller» zum luftig abgehobenen Gärtchen werden lassen (vgl. Abb. 8 und Abb. 13, S. 459, 463).
