ARCHÄOLOGISCHE BAUUNTERSUCHUNGEN AM HÖFLI IN STANS

von Peter Eggenberger und Werner Stöckli

Nach mehrjähriger Restaurierung wurde das Höfli (Rosenburg) in Stans 1981 feierlich eingeweiht. Die wiedergefundene Architektur geht weitgehend auf die Ergebnisse der Bauuntersuchung zurück, die von den Autoren dieses Artikels zwischen dem 7. Januar und dem 16. März 1974 im Auftrag der Höfli-Stiftung durchgeführt worden ist (Abb. 1 und 2).

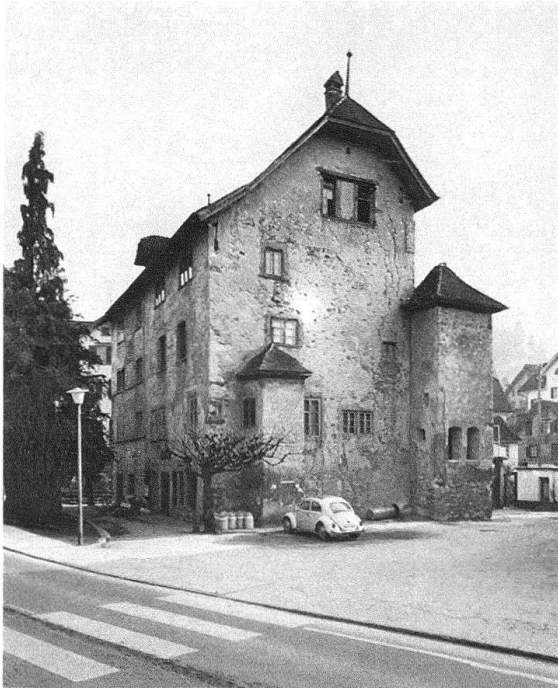
Abb. 1. Nordfassade vor der Restaurierung

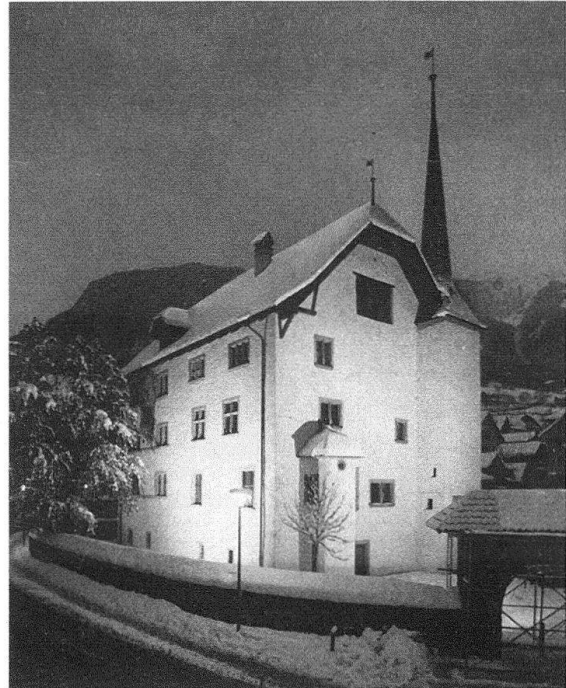
Abb. 2. Nordfassade nach der Restaurierung

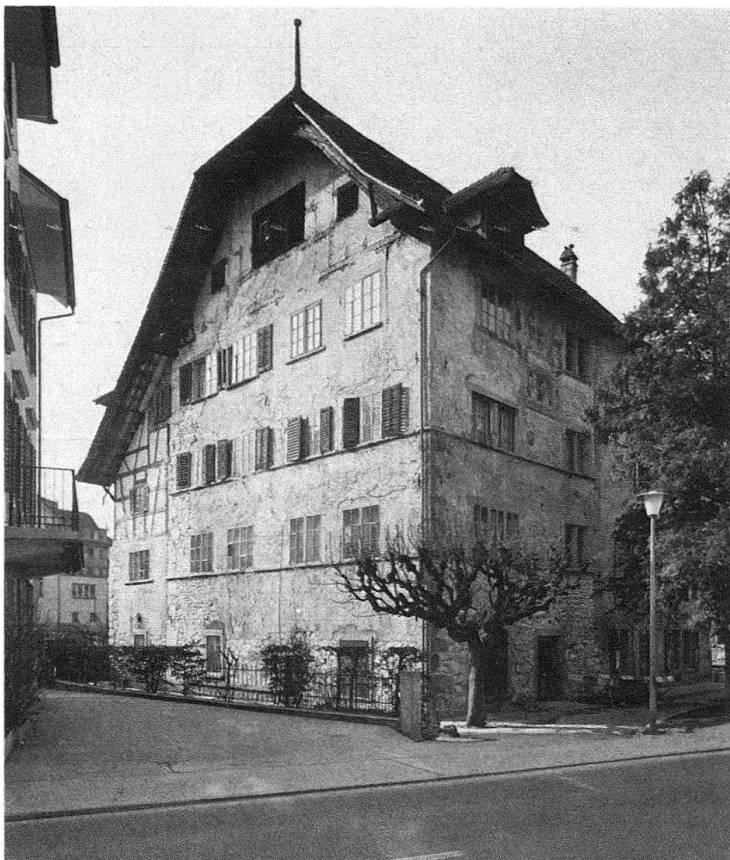
Abb. 8. Südfassade
vor der Restaurierung

licher Ausdruck dafür ist der heute noch erhaltene, um 90 Grad gedrehte Dachstuhl über dem Wohnturm, der die Treppengiebel verschwinden liess und seinen First auf jenen des Südanbaues ausrichtet. Eine Zeitlang muss der Bau mit den unterschiedlich hohen Teilen – dem alten Turm und dem Neubau von Kretz und Waser – noch bestanden haben. Anfangs des 17. Jahrhunderts wurde dann der Südanbau vollständig niedergelegt und über gleichem Grundriss der heutige Bau mit den achsial angeordneten, zwei- und dreifach unterteilten Fensteröffnungen und dem verputzten Fachwerkgiebel errichtet (Abb. 7). Der mächtige, aus zwei Bauperioden stammende Dachstuhl mit ausladendem Vordach auf beiden Giebelseiten vereinigte das neue Gebäude mit dem alten Turm unter demselben First. Das Haus stand nun einheitlich traufständig zur Strasse (Abb. 8).

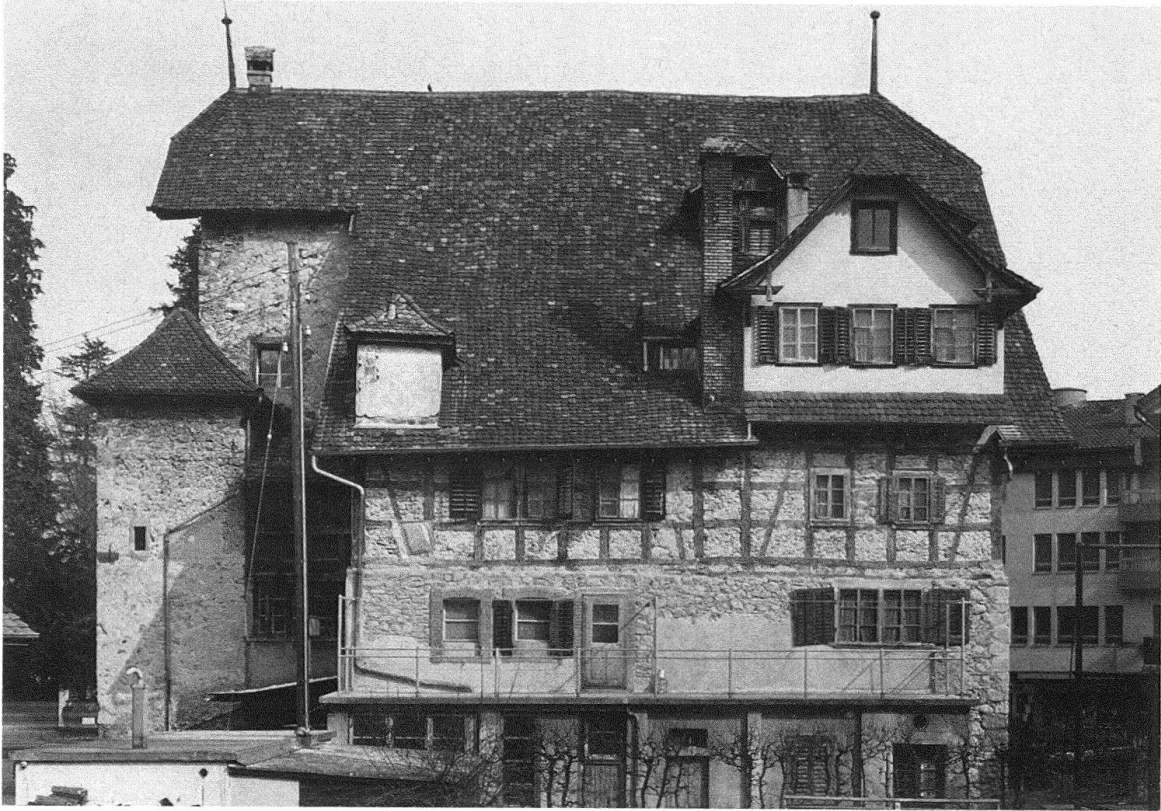
Abb. 11. Stans. Höfli, Westfassade vor der Restaurierung

Die sehr weitgehende Wiederherstellung des Komplexes in der Erscheinungsform des ausgehenden 17. Jahrhunderts geht auf die archäologische Bauuntersuchung zurück, welche den Bauarbeiten vorangegangen ist (Abb. 11 und 12). Es zeigt sich darin die hervorragende Bedeutung archäologischer Bauforschung am aufgehenden Mauerwerk. Wenn sich im Falle des Höflis die Ergebnisse der archäologischen Analyse in hohem Masse manifestieren, muss dies nicht für jedes Objekt in gleicher Weise gelten. Nicht immer tragen die Untersuchungsergebnisse derart klar zum neuen Erscheinungsbild bei. In jedem Falle aber geben sie der Bauherrschaft und den verantwortlichen Instanzen eine gewisse Sicherheit in der Beurteilung des Restaurierungsprojektes und schützen vor verfälschten Architekturbildern nach unbelegten Vorstellungen.

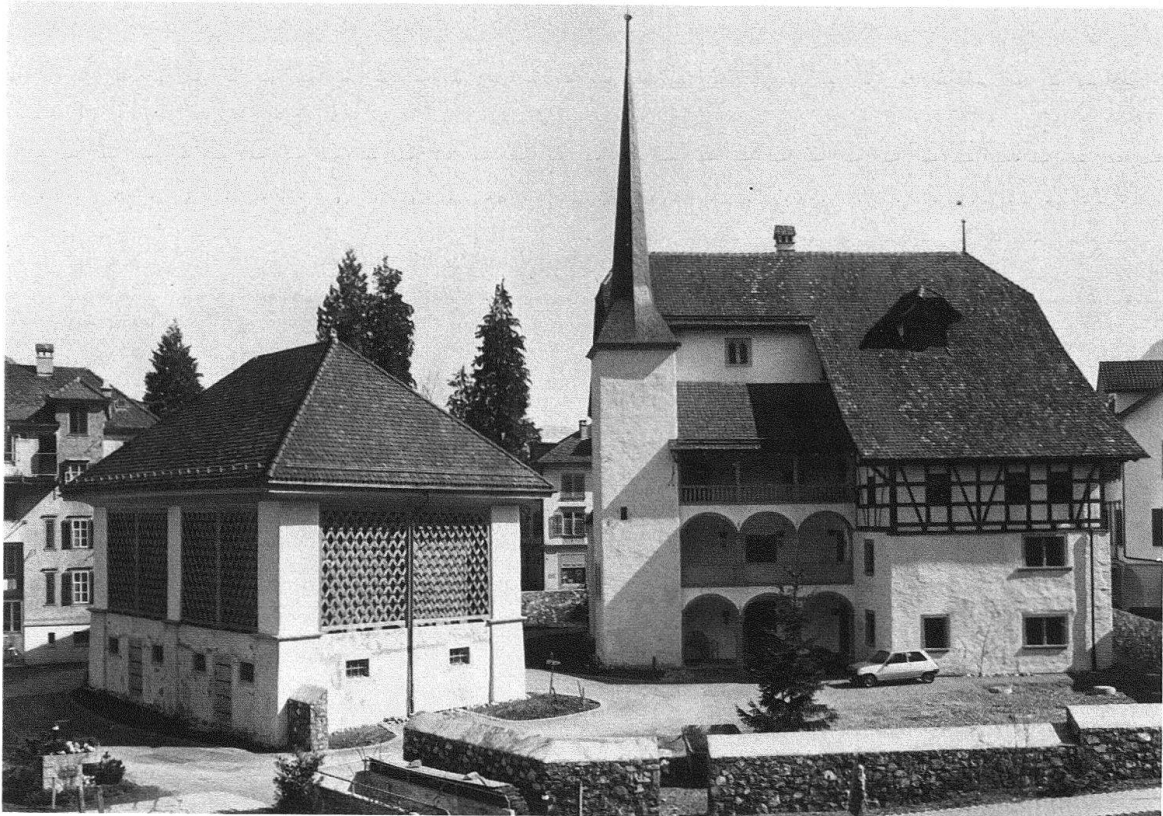
Abb. 12. Westfassade nach der Restaurierung
