DECKENBILDER UND STUCKPOLYCHROMIE – EINE MAL- UND MATERIALTECHNISCHE UNTERSUCHUNG

von Andreas Arnold und Oskar Emmenegger, Institut für Denkmalpflege der ETH Zürich

Abb. 4–6. Luzern, Jesuitenkirche

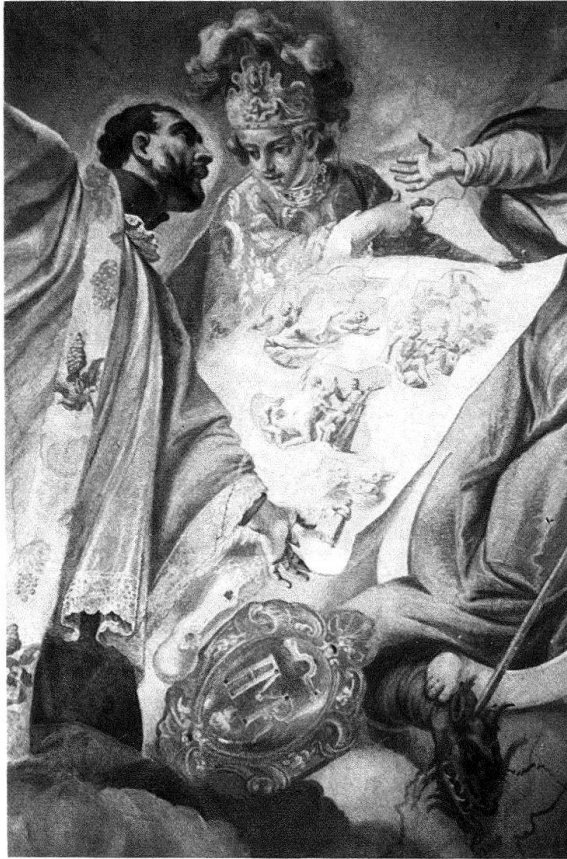
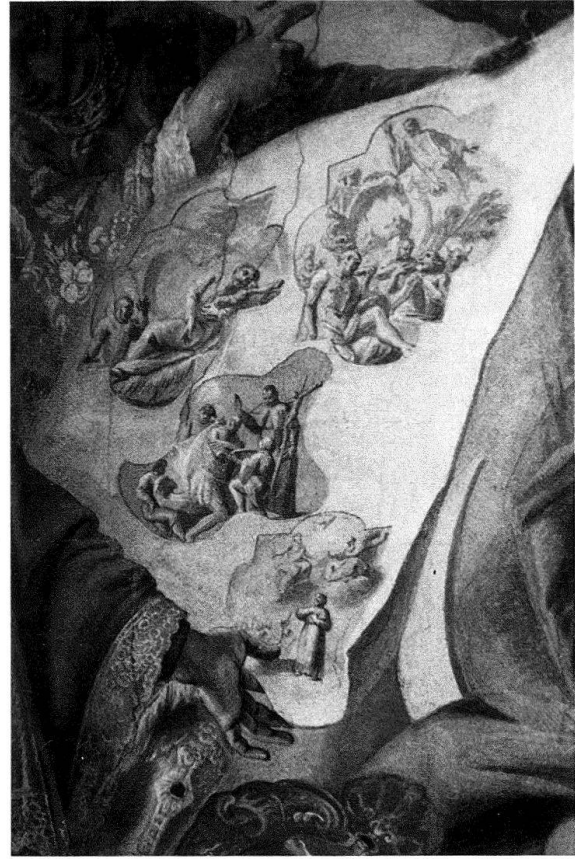
Abb. 7 und 8. Luzern, Jesuitenkirche. Zweithinterstes Deckengemälde der Brüder Torricelli. Dem hl. Franz Xaver, vor der Muttergottes kniend, werden auf einem grossen Papier die Entwürfe der Deckengemälde vorgestellt

das Papier transparent und widerstandsfähig gegen Feuchtigkeit machen. Solche Entwürfe sind auf einem der Deckenbilder erkennbar (Abb. 7 und 8).

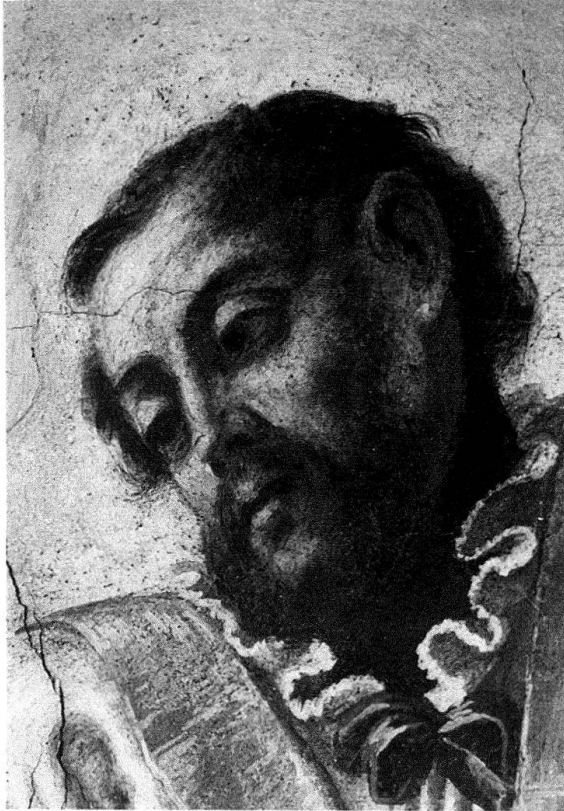
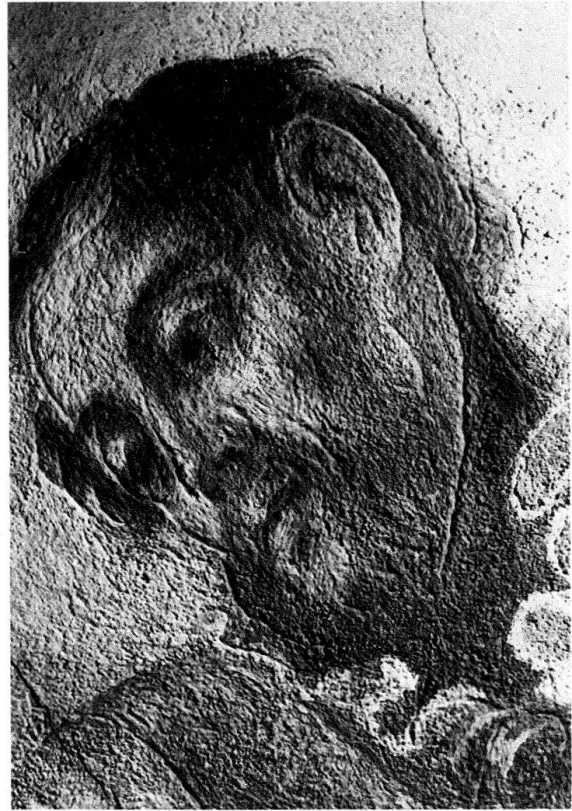
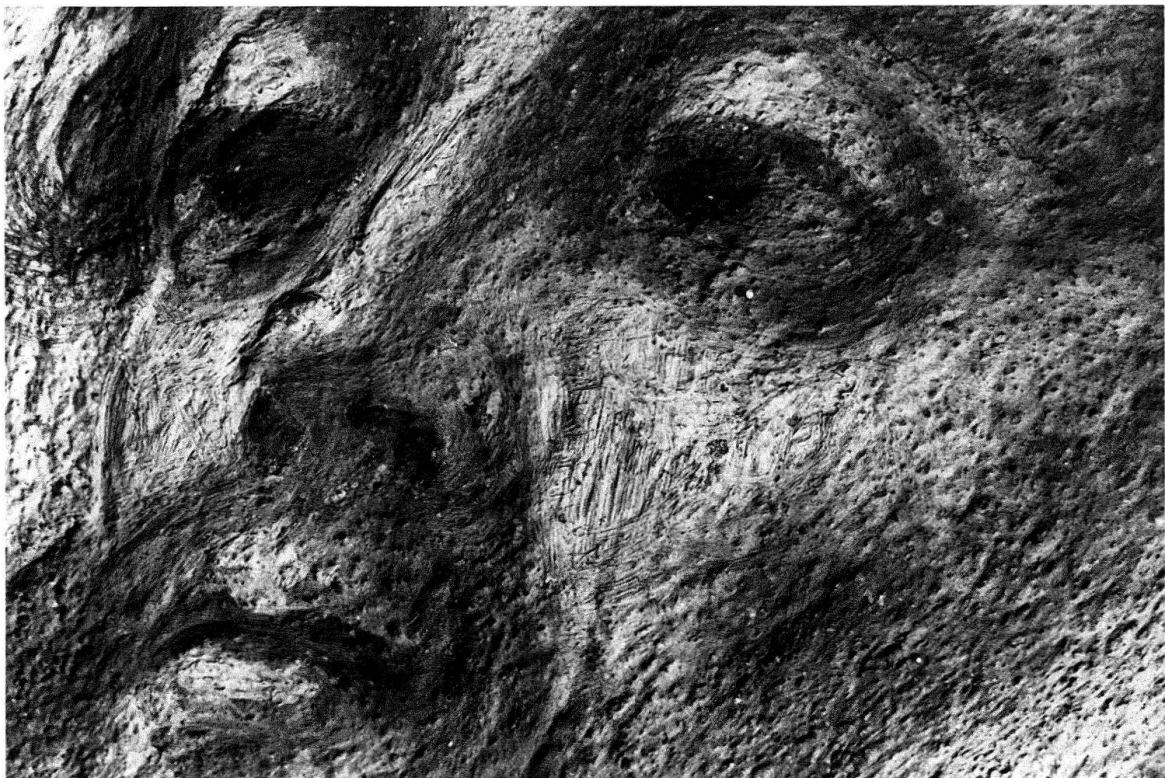
Abb. 9–11. Luzern, Jesuitenkirche. Dritthinterstes Deckengemälde der Brüder Torricelli. Der hl. Franz Xaver als Lehrer der Heiden. Kopf des Heiligen: links in Normallicht; rechts Streiflichtaufnahme, die die auf Papier vorbereitete und in den noch weichen Putz eingedruckte Zeichnung erkennen lässt; unten Ausschnitt, der die Pinselhandschrift der Maler mit den pastos aufgetragenen Lichtern zeigt

In das solcherart frisch hergestellte, noch weiche Intonaco wurde die auf dem Papier vorbereitete *Zeichnung durchgepaust*. Dies geschah, indem die Umrisse der Zeichnung in den noch weichen Putz eingedrückt wurden, was auf der Malerei noch heute sichtbar ist. Dank der eingetieften Umrisse hatte der Künstler, selbst bei dick aufgetragenen Farben, die Komposition während der ganzen Arbeit stets vor Augen. Der *Farbauftrag* erfolgte in Freskotechnik, sobald das Intonaco druckfest war, und entsprechend den maltechnischen Erfordernissen des Bildteiles, der gerade gemalt wurde. Bei den Gewändern z. B., die in der Regel zwei Helligkeitswerte aufweisen, wurden zuerst in einem mittleren Farbton die Schatten und dann mit Weiss (Kalk) die Lichter gemalt. Die Lichthöhungen setzte der Maler in die noch nicht abgebundenen Grundfarben lasierend, deckend oder sogar stark modellierend auf. Die tiefen Schatten wurden zuletzt mit reinen, zum Teil schwarz ausgemischten oder anderen dunkelnden Pigmenten lasierend bis deckend gemalt. Den Gesichtern gab der Künstler zuerst zeichnerisch mit rotem Ocker die Kontur und Form. Mit hellen Inkarnattönen legte er das Gesicht flächig an und ergänzte dann mit rotem Ocker und etwas Schwarz die feinen abgestuften Schatten. Die Lichter setzte er mit reinem Weiss (Kalk), das oft bis gegen 2 mm dick aufgetragen wurde. Zuletzt folgten das Wangenrot und die Binnenzeichnungen für Augen, Mund und Ohren. Die ständig nass in nass verarbeiteten Farben ergaben feinste Tonnancen. So schufen die Gebrüder Torricelli grossartige naturnahe Portraits, deren Genauigkeit auf Distanz betrachtet eigentlich nicht mehr voll zur Geltung kommt. Einen Eindruck davon liefern die Abbildungen 9–11.
