GIUSEPPE GERSTER

Restaurieren nach Brandkatastrophe – ja oder nein?

Am Beispiel Kirche und Kloster Beinwil SO

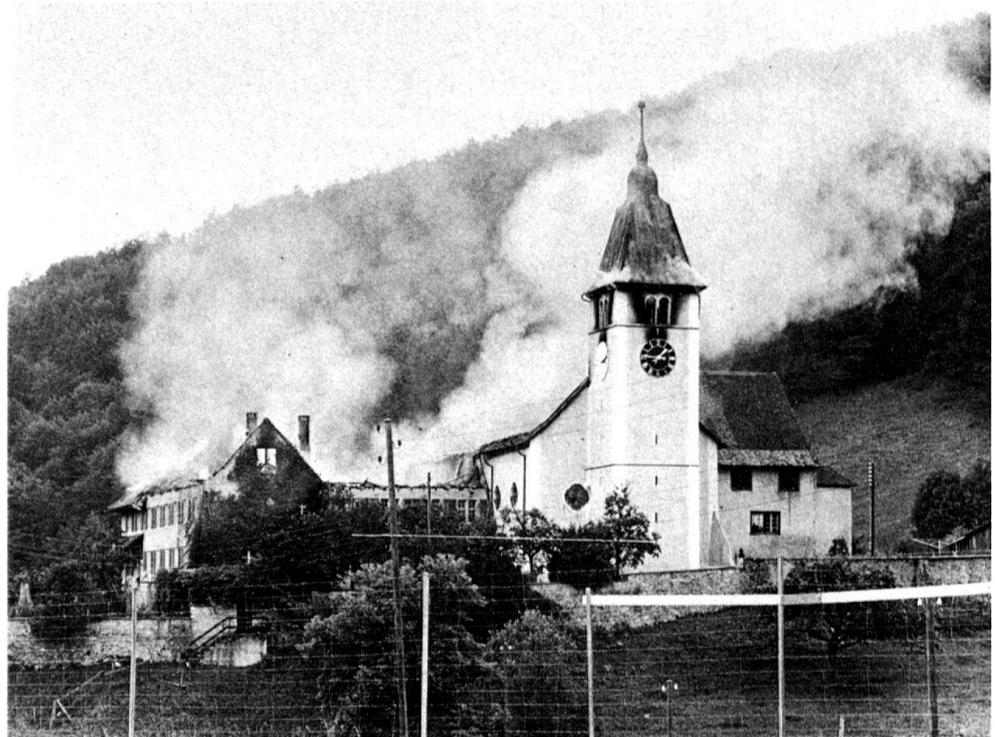
1 Kloster Beinwil während des Brandes vom 4. August 1978.

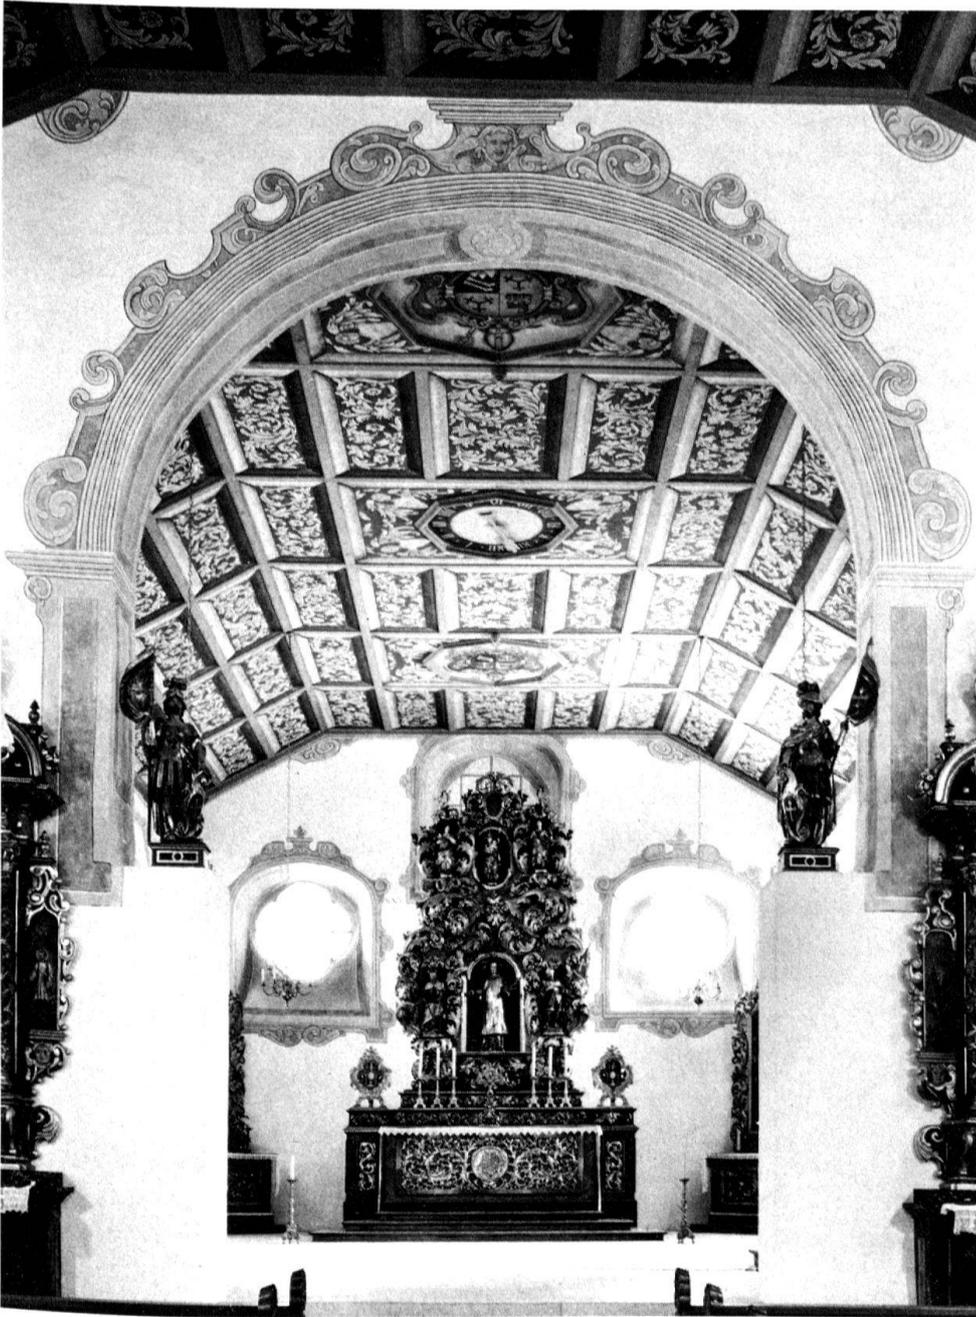
2 Kirche Beinwil (Stand März 1985), der Hochaltar stammt aus Bellwald VS.

Für das Klösterli lag die dritte Möglichkeit auf der Hand, weil das Erdgeschoss und einige Teile des Obergeschosses relativ intakt geblieben waren. Die vierte Möglichkeit stellte eine Imitation mit allen

Nachteilen dar. Trotz der klaren Definition dieser vier Möglichkeiten blieben viele Fragen offen. Die der Witterung ausgesetzten Ruinen liessen den Diskussionen keinen Spielraum. Mit der Zeit waren alle Beteiligten mit dem dritten Vorschlag einverstanden. Warum? Beinwil besteht aus über 50 weitgestreuten Einzelhöfen und zwei längs der Passwangstrasse locker gereihten Häusergruppen. Es gibt keine Kernzone. Die ehemalige Klosteranlage mit dem Landwirtschaftsbetrieb und dem alten und neuen Schulhaus bildet das eigentliche Zentrum. Es ist für die Dorfbewohner lebensnotwendig als Ort der Begegnung und der Identifikation mit ihrer Gemeinschaft. Dieser zentrale Ort wird durch die Qualität sowie durch die kunsthistorische Bedeutung der Bauten und Einrichtungen bedingt. Die Zeugnisse der Vergangenheit wie Aussenmauern und Teile der Grisaillemalerei, der nachgotische verschonte Kreuzgang aus Holz und wertvol-

len bemalten Holzbalkendecken konnten so konserviert werden. Die pittoreske originale Ensemblewirkung mit dem Spiesshaus (1594), dem Ökonomie- und Landwirtschaftsgebäude (17. und 18. Jh.) blieb erhalten und konnte von unschönen Zutaten (19. Jh.) befreit werden. Der Zufall sorgte überdies dafür, dass zum Teil die gleichen Experten, Architekten und Handwerker, die vor dem Brand (1968–1977) beschäftigt waren, neu beauftragt werden konnten. Originale Statuen, Bilder, Altäre, die Hälfte der Chorstellen und ein von Bruder Franz Monot geschnitztes Antependium konnten erworben werden. Kanzel, Orgelprospekt und Holzdecke in der Kirche wurden rekonstruiert, vor allem wegen des dringenden Wunsches aus der Bevölkerung.
