Autor(en): **Bill, Jakob**

Vaduz – «Wildschloss/Schalun»

Rund 400 Meter über der Rheintalebene liegt im zerklüfteten und waldbedeckten Berghang zwischen Vaduz und Schaan die Burgruine «Wildschloss/Schalun». 1939 wurden erste Grabungen und Restaurierungen des Mauerwerkes durchgeführt. Zwischen 1982 und 1985 fanden abermals Ausgrabungen statt. Diese ergaben eine relative Abfolge der Bauten. Im 12. Jahrhundert scheint eine erste Gebäudegruppe errichtet worden zu sein. Im Bereich der Kernburg ist sie heute nur noch andeutungsweise zu erkennen. Wahrscheinlich in der zweiten Hälfte des 13. Jahrhunderts wurde die Burg mit einem mächtigen Turm versehen. Die Last der neu hinzugefügten, gemauerten Baukörper brachte die nicht sonderlich starke Brekzie zum Zusammenbruch, was zum Ende der Besiedlung dieser Burgstelle führte.

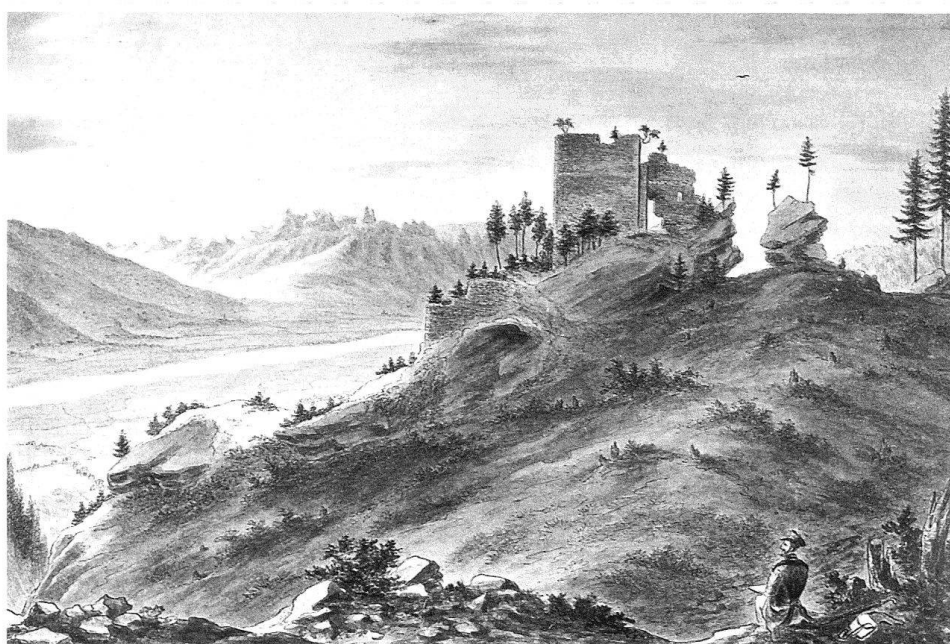
1 Die Burgruine Schalun. Aquarell von Moriz Menzinger, um 1857 (vgl. Anm. 1).

Südmauer hin durchgehende Balkenlöcher und ein Scharfenfenster. Bei Moriz Menzinger sind 1857 sogar noch einige Balkenlöcher eines zweiten Stockwerkes wiedergegeben. Heute ist dort noch die jüngere, innere Mauer erhalten geblieben. Ergänzt man die Gewändelflucht des Fensters, so erhält man in der älteren, nicht mehr vorhandenen Mauer ein typisches Scharfenfenster, das beim «Neubau» beibehalten worden ist. Von der Mauer des Vorgängerbaus ist lediglich ein zwischen die beiden «neuen» Mauern eingeklemmter Rest stehen geblieben.

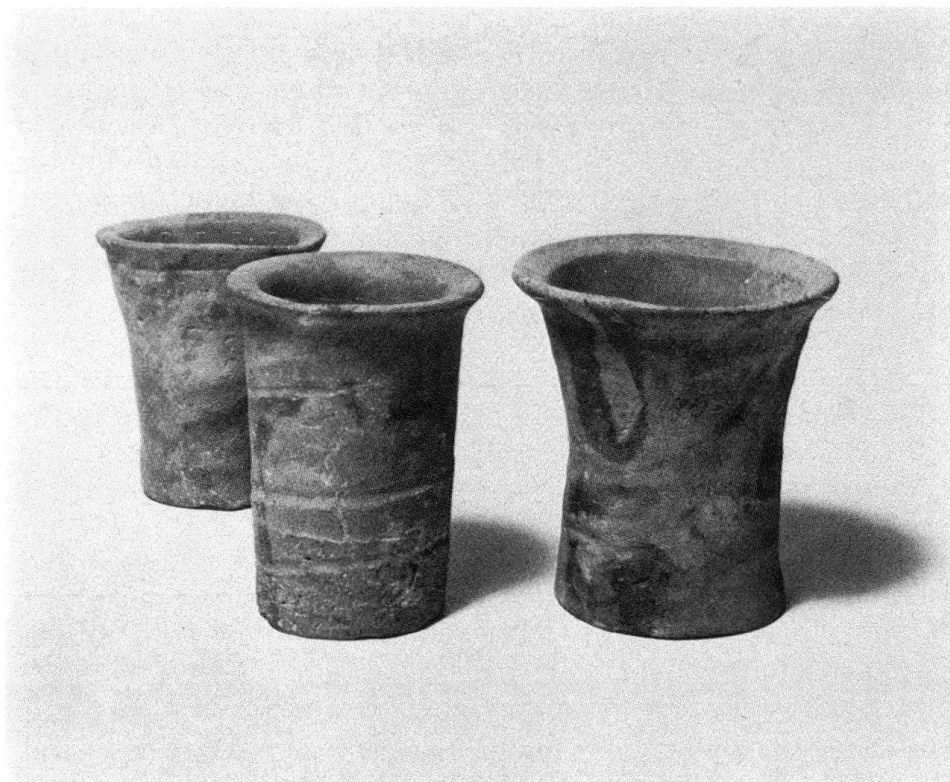
5 Grabungsfunde. Links zwei Becherkacheln der ersten Bauperiode; rechts eine aus der jüngeren Ausbauphase (2. Hälfte 13. Jh.).
