Zeitschrift: Kunst+Architektur in der Schweiz = Art+Architecture en Suisse = Arte+Architettura in Svizzera

Artikel: La decorazione in stucco secentesca della Chiesa parrocchiale di Olivone

Autor: Proserpi, Ivano

La decorazione in stucco secentesca della Chiesa parrocchiale di Olivone

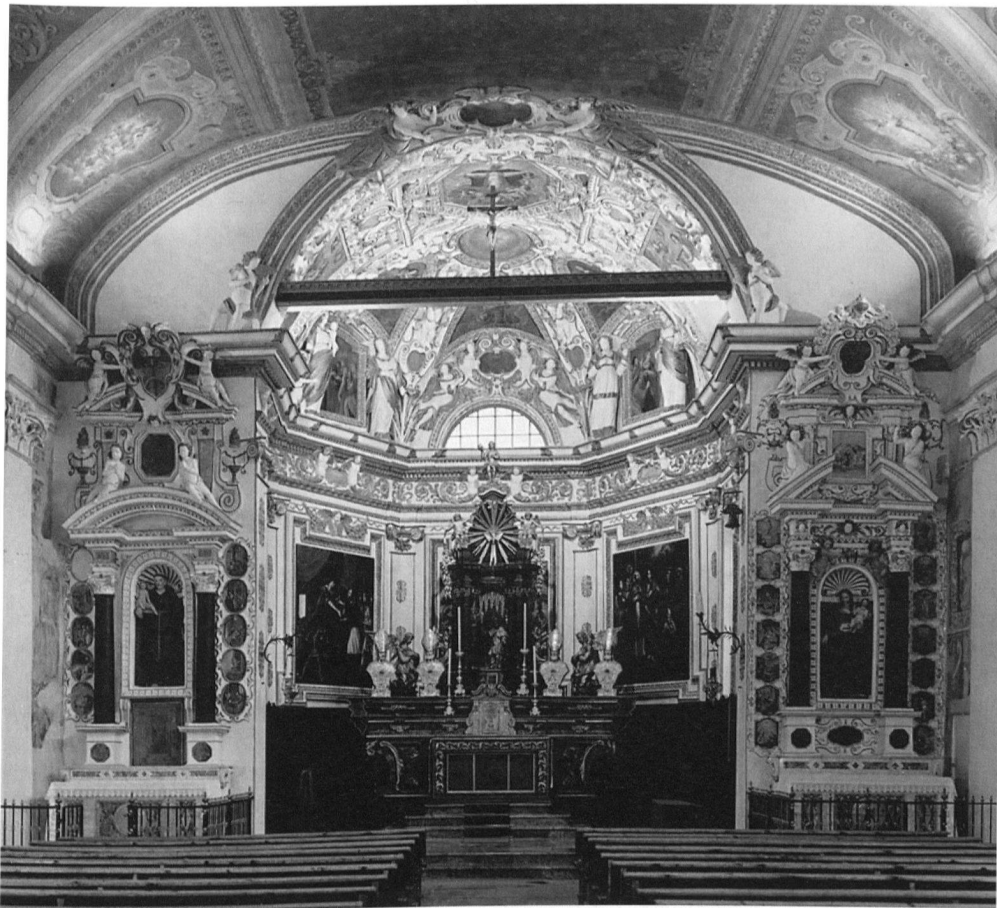
2 Olivone, Chiesa parrocchiale di San Martino, parte della navata e area presbiteriale, situazione dopo i restauri degli anni 1984-1991. - La decorazione in stucco si concentra all'interno del coro degli anni '50 del XVII secolo e sulle fronti dei due altari laterali. Lo stuccatore Carlo Terugia ha impostato il suo insieme decorativo secondo un linguaggio ancora tardomanierista.

in tale spazio estendendosi tuttavia sui due altari laterali e collegando così visivamente l'area presbiteriale alla grande aula (ill. 2). Zone privilegiate rimangono la volta con le relative lunette e il fregio del cornicione perimetrale; da una parte gli stucchi sottolineano le profilature architettoniche, dall'altra riempiono degli spazi facendo pure da cornice ai tredici campi dipinti (pitture murali e tele) dell'intero coro. Nella parte superiore del presbiterio (ill. 3) lo stucco ornamentale moderatamente plastico è intercalato da quello statuario, espresso dalle quattro figure allegoriche femminili poste sul cornicione; lo stuccatore ha così voluto ampliare le funzioni dello stucco decorativo verso la statuaria; in uno spazio particolarmente ricco e dotato di rappresentazioni pittoriche bidimensionali, egli ha sviluppato anche l'aspetto tridimensionale per mezzo della malleabilità e delle possibilità costruttive della materia.

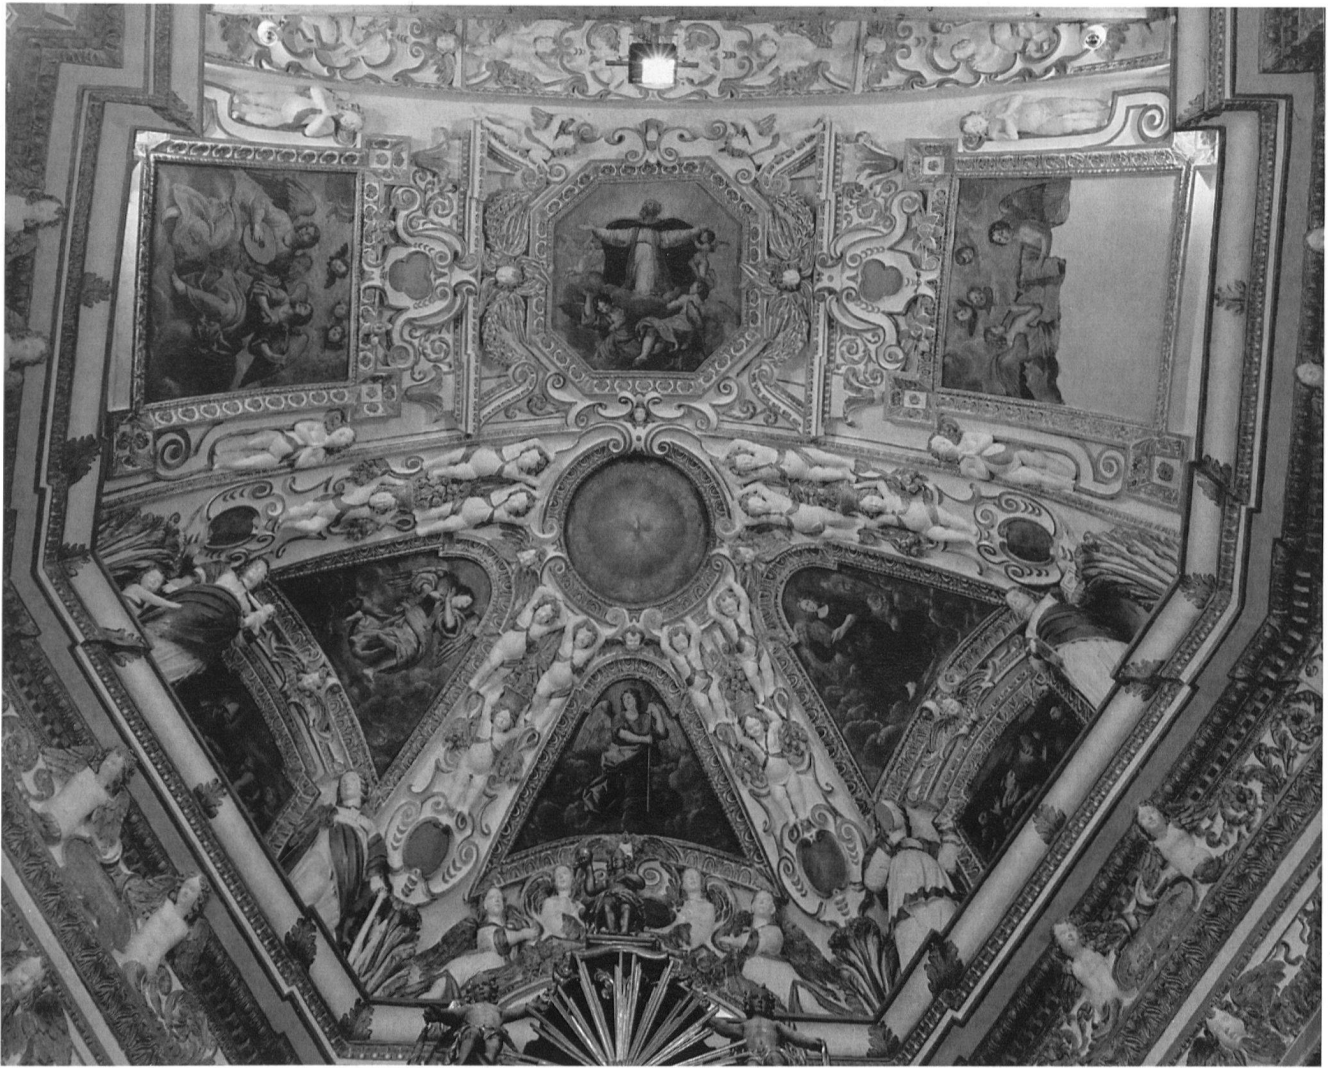
3 Olivone, Chiesa parrocchiale di San Martino, volta del coro. – Stucco ornamentale e stucco statuario si combinano con i dipinti murali secondo principi di simmetria e di ripetitività.

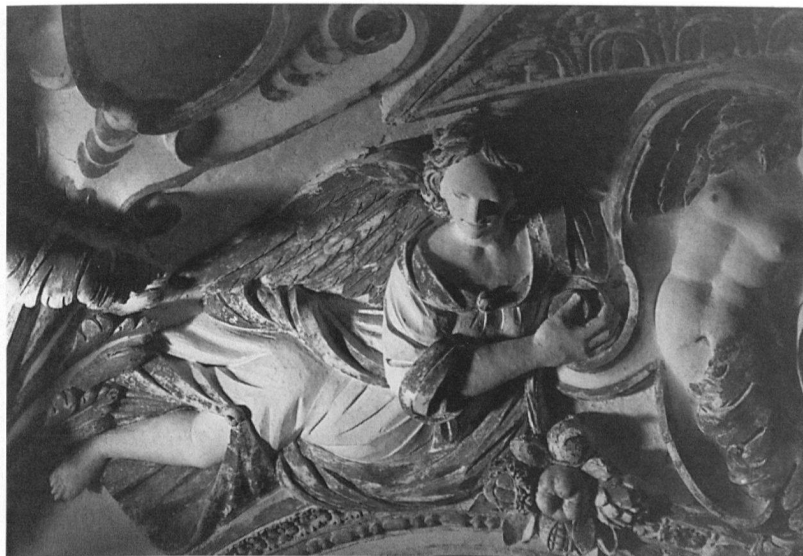
4 Olivone, Chiesa parrocchiale di San Martino, figura angelica della volta del coro (fotografia scattata nel 1990 durante i restauri degli stucchi). – La doratura accentua l'aspetto plastico degli stucchi.

I diversi motivi si inseriscono nella copertura del coro secondo un principio di simmetria e di ripetitività. Numerosi sono i putti e gli angeli; i primi si ergono sovrapposti fra volute, cartocci e ghirlande di vegetali portando panieri di frutti o aggrappandosi alle cornici. I secondi (ill. 4), più leggiadri e dinamici, si raggruppano al di sopra dell'unica apertura della parte superiore del coro, attorno ad una targa

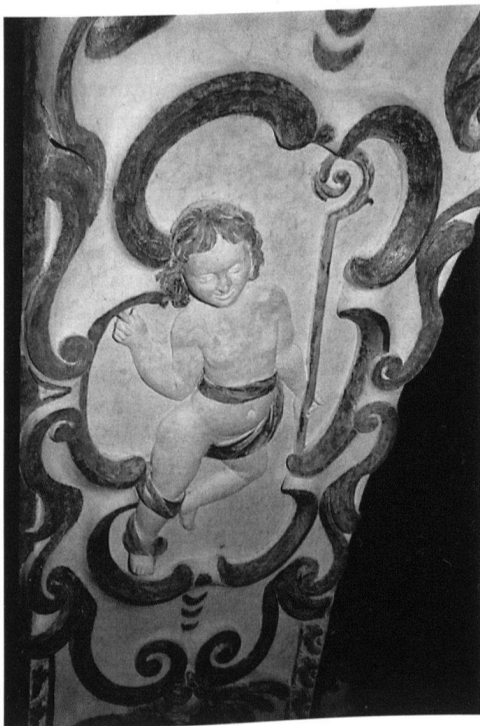
5 Olivone, Chiesa parrocchiale di San Martino, intradosso dell'arco trionfale, putto con il bastone vescovile di San Martino, patrono dell'edificio (fotografia scattata nel 1990 durante i restauri degli stucchi).

scudiforme, e sull'estradosso dell'arco trionfale. Si notano inoltre parecchie testine alate poste frontalmente. Ma ciò che struttura maggiormente l'impianto decorativo sono le cornici mistilinee delle pitture murali che presentano un repertorio di forme e motivi alquanto conosciuto e poco mutevole quali le biglietti, le corolle floreali, gli ovali e le foglie d'acanto⁹. Particolarmente diffusi sono gli elementi vegetali quali le grandi foglie acantacee, i girali, le corolle e i mazzi di fiori e frutti che costituiscono la maggior fonte di ispirazione dello stuccatore. La scelta del repertorio formale è stata inoltre parzialmente dettata dalla dedicazione dell'edificio a san Martino vescovo; non solo parte delle pitture murali del coro ne raffigurano la glorificazione o episodi della sua vita, ma anche la decorazione in stucco dell'intradosso dell'arco trionfale presenta dei puttini che sorreggono alcuni suoi simboli quali la mitria, il bastone e la croce (ill. 5).

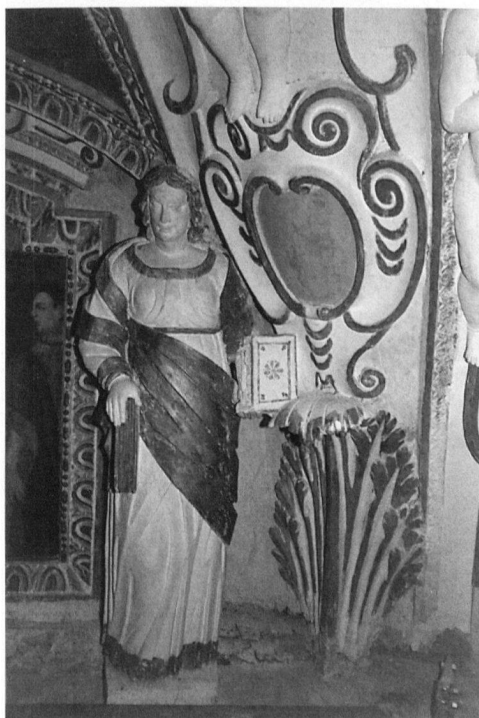
6 Olivone, Chiesa parrocchiale di San Martino, volta del coro, la Filosofia (fotografia scattata nel 1990 durante i restauri degli stucchi). – La postura poco dinamica e il panneggio molto composto esprimono un gusto piuttosto classicheggiante.

con lo specchietto e il serpente attorcigliato sul braccio. La quarta statua rappresenta una donna che regge due libri, interpretabile nella figura della Filosofia¹⁰ (ill. 6).

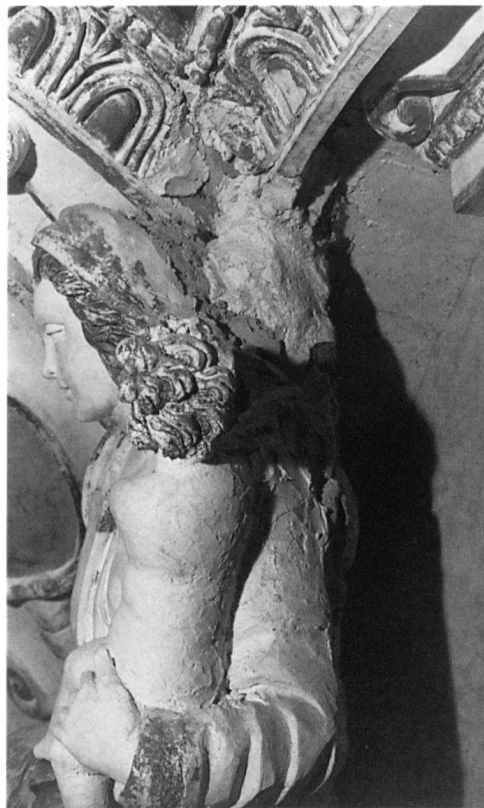
8 Olivone, Chiesa parrocchiale di San Martino, statua in stucco raffigurante la Carità (fotografia scattata nel 1990 durante i restauri). – Laddove l'occhio non arriva il plastificatore ha solo abbozzato le forme.

tralasciando per contro il dettaglio. D'altronde gli stucchi non potevano essere visti che dal basso e soprattutto dalla navata stessa. La presenza di impalcature durante i lavori di restauro ha permesso di rendersi conto da vicino di come lo stuccatore abbia utilizzato alcuni accorgimenti per ottenere un effetto unitario con il minimo dispendio di materiale possibile. Ad esempio alcune parti del corpo e del pannello delle quattro figure allegoriche non sono state realizzate poiché non visibili dal basso (ill. 8), mentre i loro incarnati, che catturano lo sguardo, sono stati resi con maggior cura, particolarmente nei visi, quest'ultimi connotati tipologicamente dalla mano dello stuccatore¹². Il non finito, l'approssimazione esecutiva, i materiali grossolani non modellati e le strutture metalliche che fanno da scheletro alle parti più in rilievo, sono pure rintracciabili nelle cornici dei campi dipinti così come nei putti e nelle targhe scudiformi degli altari laterali, laddove l'occhio non arriva. La ricerca dell'effetto d'insieme spiega pure la legnosità e la trascuratezza di gran parte degli arti dei putti e degli angeli, modellati senza cura tralasciando i dettagli del corpo e la loro resa epidermica¹³. Si

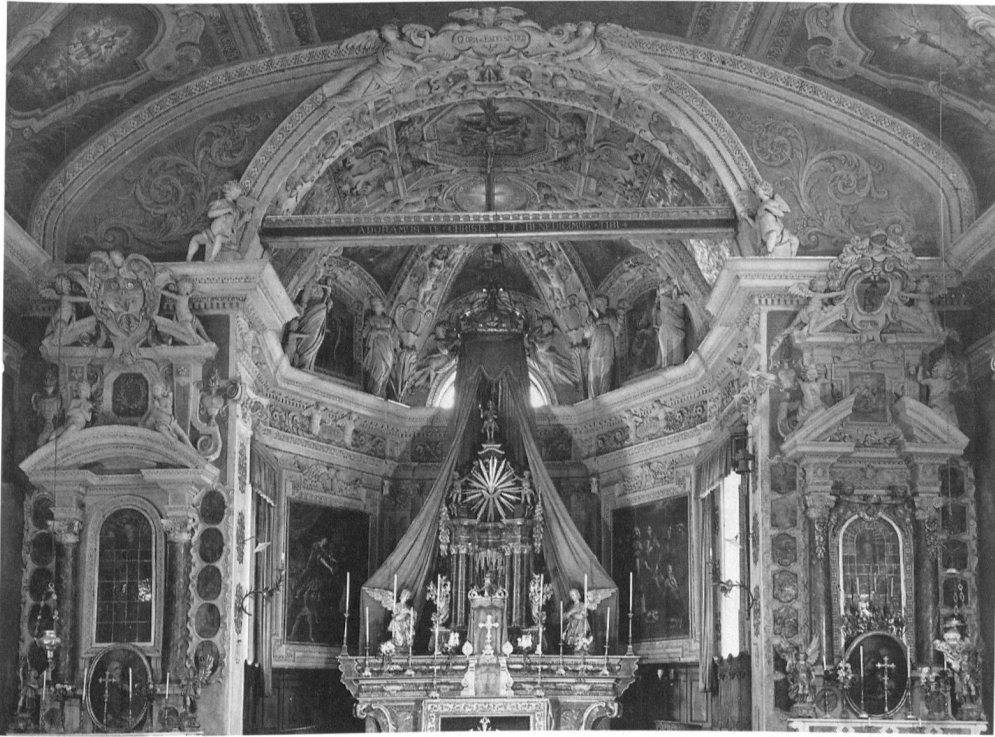
9 Olivone, Chiesa parrocchiale di San Martino, l'area presbiteriale come si presentava prima dei restauri degli anni 1984–1991. – La pesante scialbatura grigia voluta da Attilio Balmelli nel 1922 ricopriva stucchi e fondi.

Fondamentale per la storia dell'edificio dopo la sua costruzione nel Seicento risulta l'intervento del 1922 da parte del pittore Attilio Balmelli il quale ha decorato secondo un suo progetto l'intera volta della navata ricoprendo pure le pareti e tutto il presbiterio, stucchi compresi, con una tinteggiatura generale di color grigio e alterando così i valori cromatici e gli effetti di luce delle ornamentazioni plastiche¹⁹ (ill. 9 e 10). Nella globalità dell'edificio, l'indirizzo critico dei restauri ha voluto privilegiare la situazione secentesca, ciò che

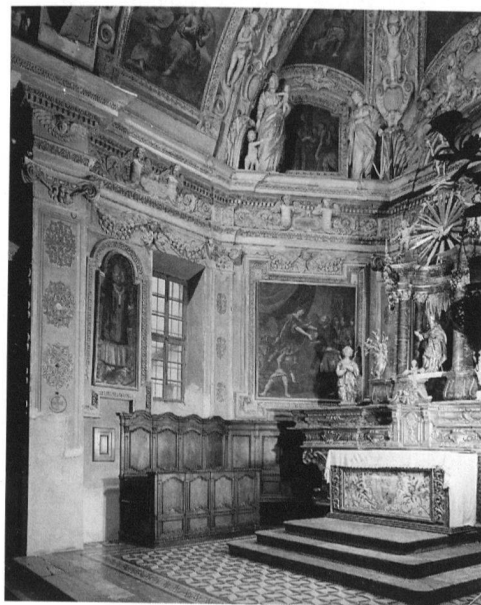
10 Olivone, Chiesa parrocchiale di San Martino, visione parziale delle pareti e della volta del coro (la fotografia è stata scattata prima dei lavori di restauro).
