Zeitschrift: Kunst+Architektur in der Schweiz = Art+Architecture en Suisse = Arte+Architettura in Svizzera
Herausgeber: Gesellschaft für Schweizerische Kunstgeschichte
Band: 48 (1997)
Heft: 4: Stuck = Stucs = Stucchi

Artikel: La decorazione in stucco secentesca della Chiesa parrocchiale di Olivone
Autor: Proserpi, Ivano
DOI: <https://doi.org/10.5169/seals-394099>

La decorazione in stucco secentesca della Chiesa parrocchiale di Olivone

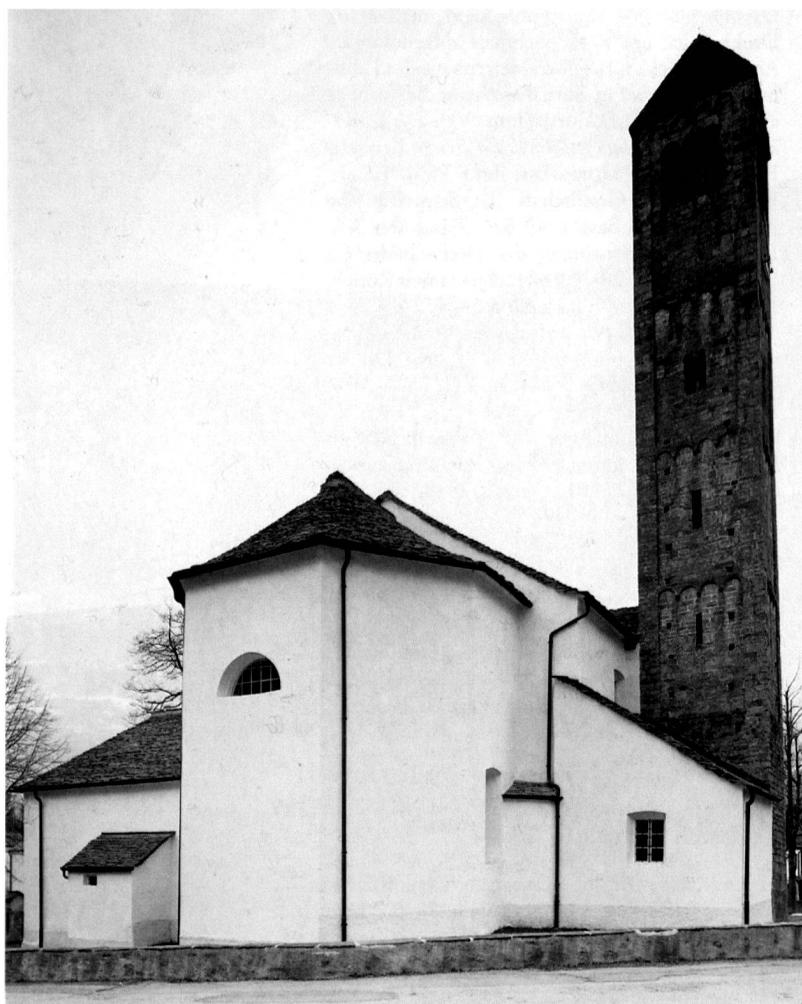
1 Olivone, Chiesa parrocchiale di San Martino, coro, 1652, e campanile romanico (fotografia del 1992). – Il coro a pianta poligonale dell'edificio barocco ha sostituito parzialmente le due absidi medievali.

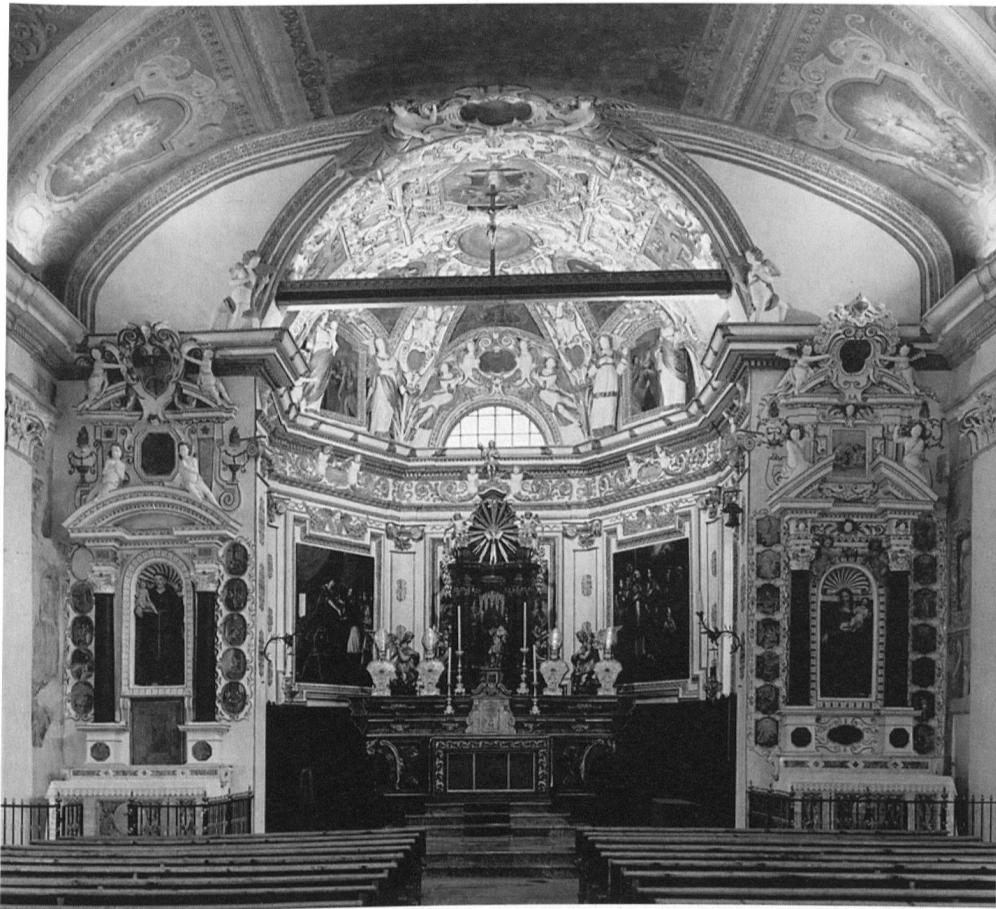
2 Olivone, Chiesa parrocchiale di San Martino, parte della navata e area presbiteriale, situazione dopo i restauri degli anni 1984-1991. – La decorazione in stucco si concentra all'interno del coro degli anni '50 del XVII secolo e sulle fronti dei due altari laterali. Lo stuccatore Carlo Terugia ha impostato il suo insieme decorativo secondo un linguaggio ancora tardomanierista.

in tale spazio estendendosi tuttavia sui due altari laterali e collegando così visivamente l'area presbiteriale alla grande aula (ill. 2). Zone privilegiate rimangono la volta con le relative lunette e il fregio del cornicione perimetrale; da una parte gli stucchi sottolineano le profilature architettoniche, dall'altra riempiono degli spazi facendo pure da cornice ai tredici campi dipinti (pitture murali e tele) dell'intero coro. Nella parte superiore del presbiterio (ill. 3) lo stucco ornamentale moderatamente plastico è intercalato da quello statuario, espresso dalle quattro figure allegoriche femminili poste sul cornicione; lo stuccatore ha così voluto ampliare le funzioni dello stucco decorativo verso la statuaria; in uno spazio particolarmente ricco e dotato di rappresentazioni pittoriche bidimensionali, egli ha sviluppato anche l'aspetto tridimensionale per mezzo della malleabilità e delle possibilità costruttive della materia.

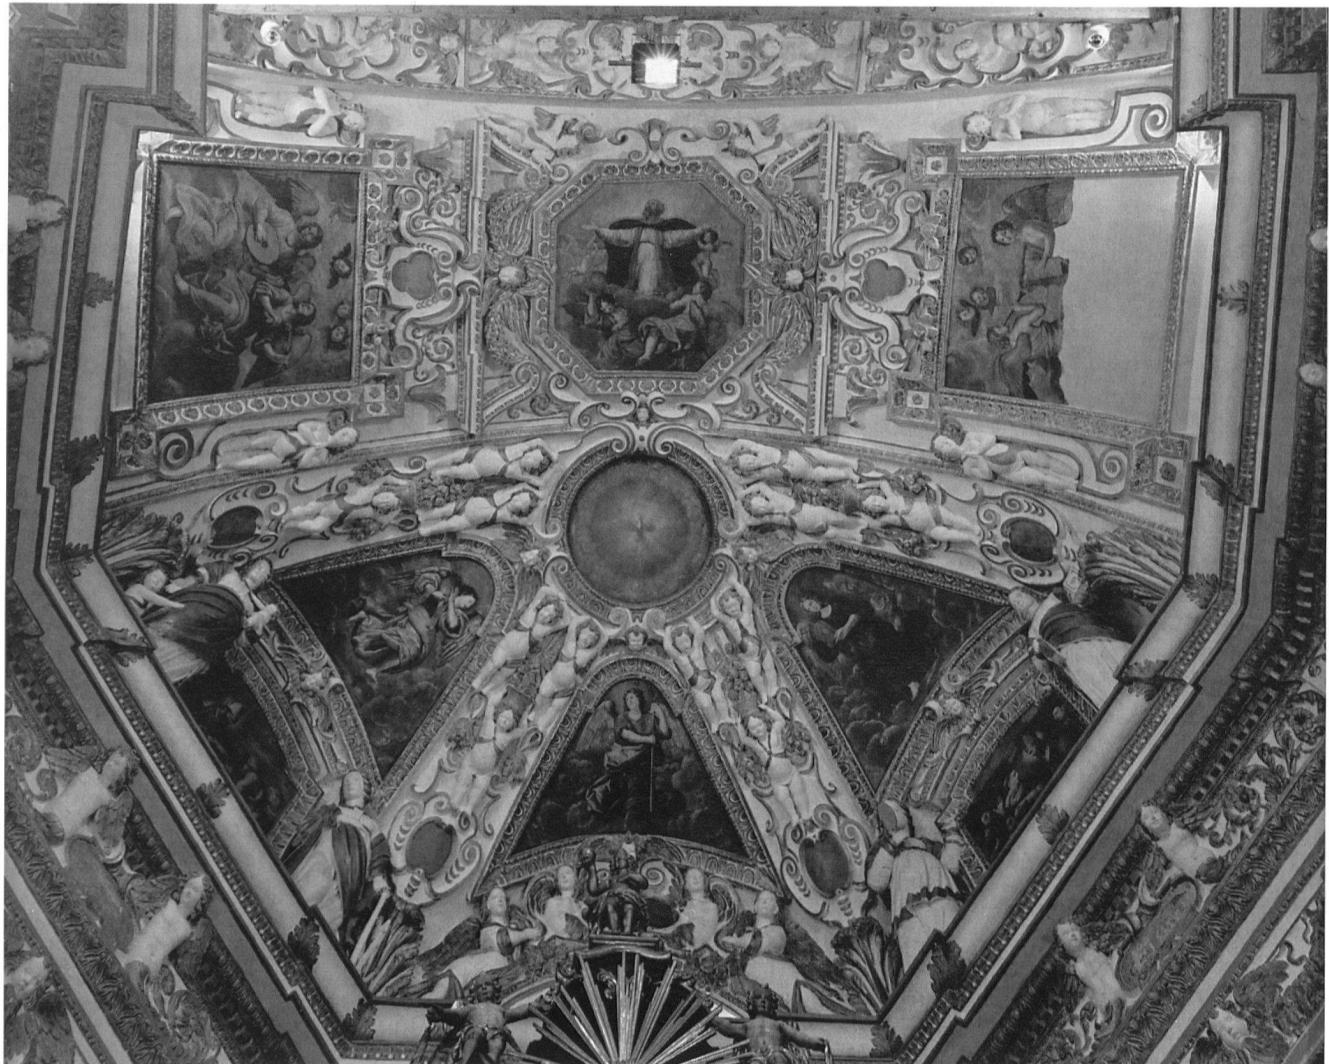
*3 Olivone, Chiesa parrocchiale di San Martino, volta del coro.
— Stucco ornamentale e stucco statuario si combinano con i dipinti murali secondo principi di simmetria e di ripetitività.*

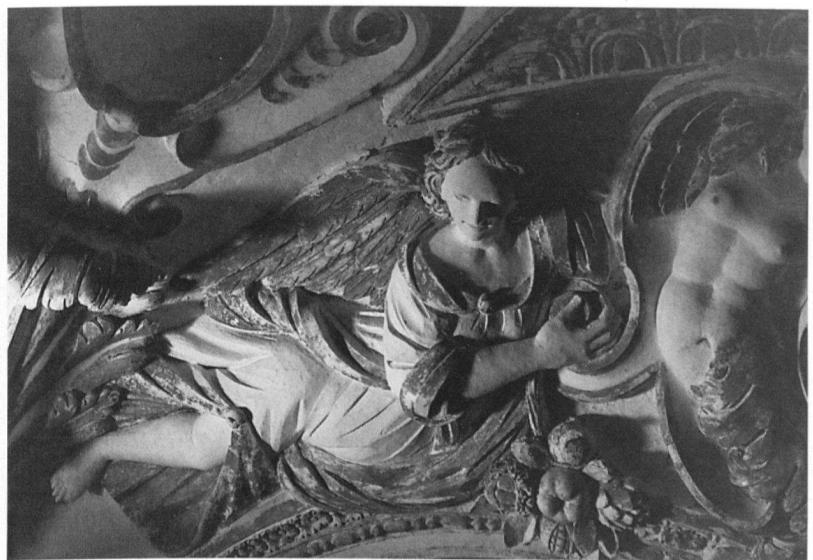
4 Olivone, Chiesa parrocchiale di San Martino, figura angelica della volta del coro (fotografia scattata nel 1990 durante i restauri degli stucchi). – La doratura accentua l'aspetto plastico degli stucchi.

I diversi motivi si inseriscono nella copertura del coro secondo un principio di simmetria e di ripetitività. Numerosi sono i putti e gli angeli; i primi si ergono sovrapposti fra volute, cartocci e ghirlande di vegetali portando panieri di frutti o aggrappandosi alle cornici. I secondi (ill. 4), più leggiadri e dinamici, si raggruppano al di sopra dell'unica apertura della parte superiore del coro, attorno ad una targa

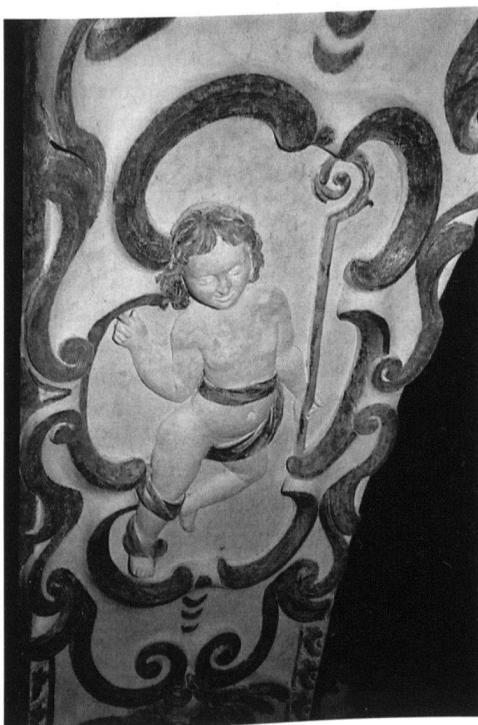
5 Olivone, Chiesa parrocchiale di San Martino, intradosso dell'arco trionfale, putto con il bastone vescovile di San Martino, patrono dell'edificio (fotografia scattata nel 1990 durante i restauri degli stucchi).

scudiforme, e sull'estradosso dell'arco trionfale. Si notano inoltre parecchie testine alate poste frontalmente. Ma ciò che struttura maggiormente l'impianto decorativo sono le cornici mistilinee delle pitture murali che presentano un repertorio di forme e motivi alquanto conosciuto e poco mutevole quali le bigliette, le corolle floreali, gli ovali e le foglie d'acanto⁹. Particolarmente diffusi sono gli elementi vegetali quali le grandi foglie acantacee, i gigli, le corolle e i mazzi di fiori e frutti che costituiscono la maggior fonte di ispirazione dello stuccatore. La scelta del repertorio formale è stata inoltre parzialmente dettata dalla dedicazione dell'edificio a san Martino vescovo; non solo parte delle pitture murali del coro ne raffigurano la glorificazione o episodi della sua vita, ma anche la decorazione in stucco dell'intradosso dell'arco trionfale presenta dei puttini che sorreggono alcuni suoi simboli quali la mitria, il bastone e la croce (ill. 5).

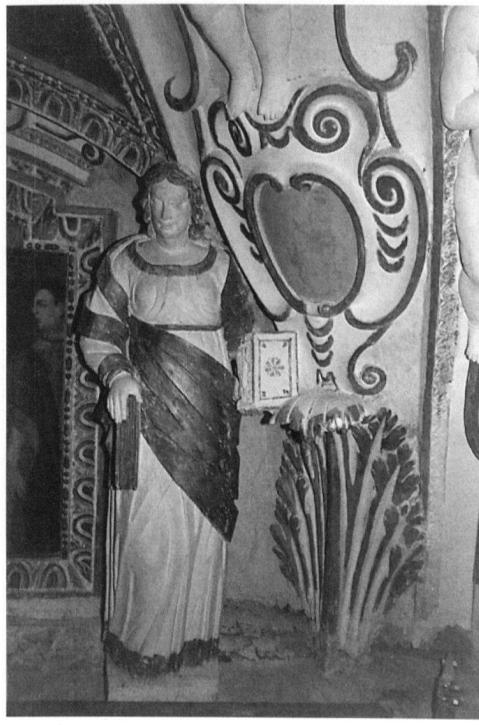
6 Olivone, Chiesa parrocchiale di San Martino, volta del coro, la Filosofia (fotografia scattata nel 1990 durante i restauri degli stucchi). – La postura poco dinamica e il panneggio molto composto esprimono un gusto piuttosto classicheggiante.

con lo specchietto e il serpente attorcigliato sul braccio. La quarta statua rappresenta una donna che regge due libri, interpretabile nella figura della Filosofia¹⁰ (ill. 6).

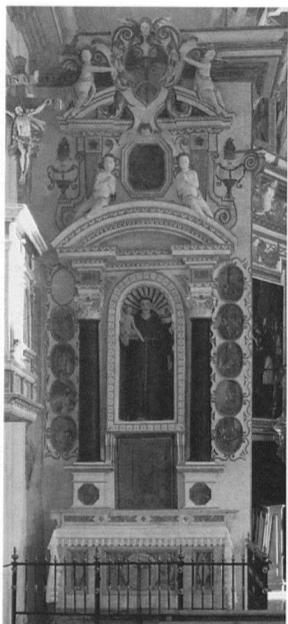
7 Olivone, Chiesa parrocchiale di San Martino, altare di Sant'Antonio. – Voluto dalla famiglia locale dei Giglio; la fronte d'altare presenta pure delle cartelle dipinte tra il 1655 e il 1656 dal pittore valsoldese Giovanni Finale con episodi della vita del santo.

Le fronti dei due altari laterali che fanno da quinta al coro, nonostante una certa qual differenziazione di alcuni motivi a stucco, presentano lo stesso schema tipologico caratterizzato da due colonne che sostengono una trabeazione e un frontoncino mistilineo, da una nicchia centrale per la sistemazione di una statua, da un'edicola di coronamento e da una serie di formelle dipinte con soggetti inerenti la Madonna e sant'Antonio (ill. 7). È da sottolineare l'importanza dei due stemmi familiari degli Emma e dei Giglio posti vistosamente in cima alla fronte a testimonianza dell'appartenenza dei due altari a committenti locali¹¹.

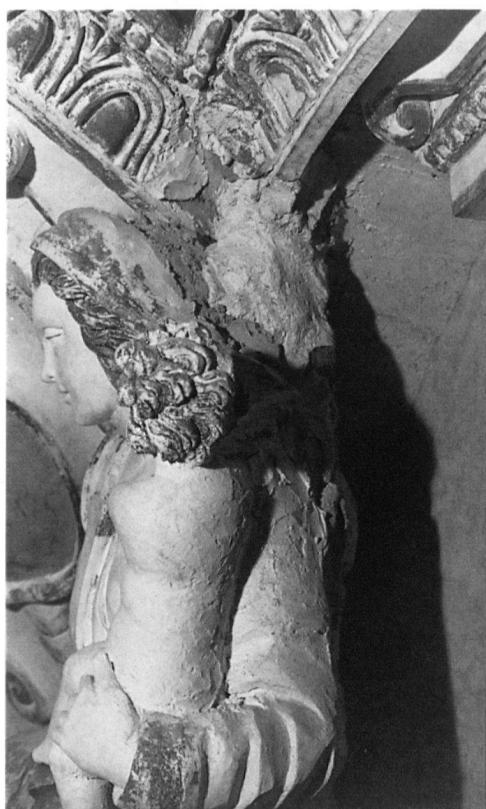
8 Olivone, Chiesa parrocchiale di San Martino, statua in stucco raffigurante la Carità (fotografia scattata nel 1990 durante i restauri). – Laddove l'occhio non arriva il plasticatore ha solo abbozzato le forme.

tralasciando per contro il dettaglio. D'altronde gli stucchi non potevano essere visti che dal basso e soprattutto dalla navata stessa. La presenza di impalcature durante i lavori di restauro ha permesso di rendersi conto da vicino di come lo stuccatore abbia utilizzato alcuni accorgimenti per ottenere un effetto unitario con il minimo dispendio di materiale possibile. Ad esempio alcune parti del corpo e del panneggio delle quattro figure allegoriche non sono state realizzate poiché non visibili dal basso (ill. 8), mentre i loro incarnati, che catturano lo sguardo, sono stati resi con maggior cura, particolarmente nei visi, quest'ultimi connotati tipologicamente dalla mano dello stuccatore¹². Il non finito, l'approssimazione esecutiva, i materiali grossolani non modellati e le strutture metalliche che fanno da scheletro alle parti più in rilievo, sono pure rintracciabili nelle cornici dei campi dipinti così come nei putti e nelle targhe scudiformi degli altari laterali, laddove l'occhio non arriva. La ricerca dell'effetto d'insieme spiega pure la legnosità e la trascuratezza di gran parte degli arti dei putti e degli angeli, modellati senza cura tralasciando i dettagli del corpo e la loro resa epidermica¹³. Si

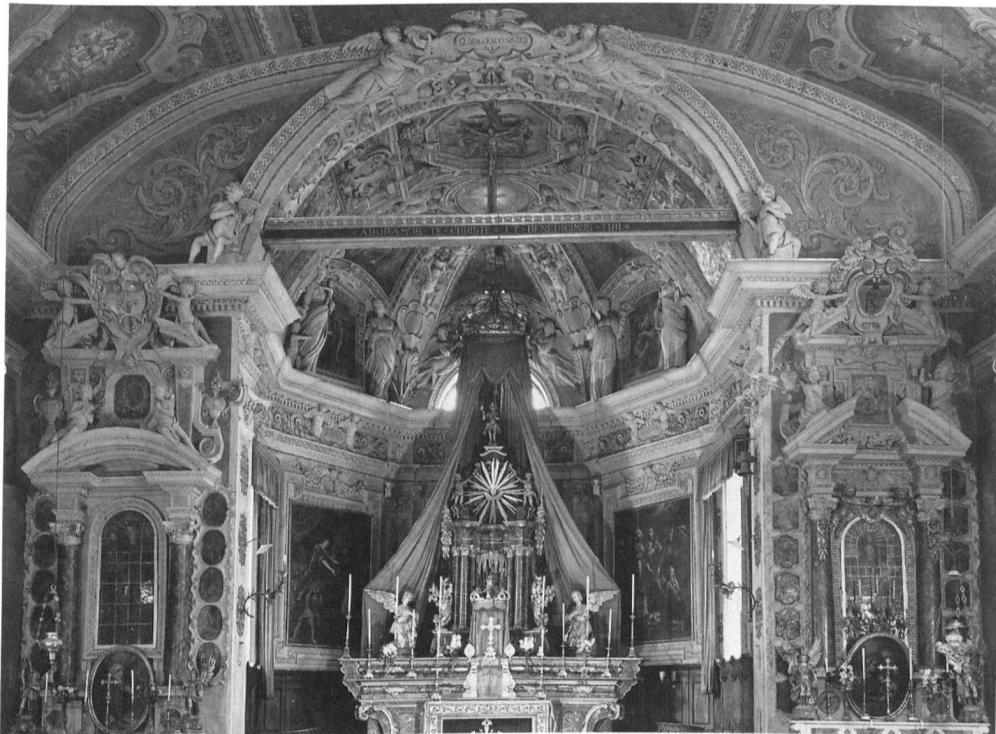
9 Olivone, Chiesa parrocchiale di San Martino, l'area presbiteriale come si presentava prima dei restauri degli anni 1984–1991. – La pesante scialbatura grigia voluta da Attilio Balmelli nel 1922 ricopriva stucchi e fondi.

Fondamentale per la storia dell'edificio dopo la sua costruzione nel Seicento risulta l'intervento del 1922 da parte del pittore Attilio Balmelli il quale ha decorato secondo un suo progetto l'intera volta della navata ricoprendo pure le pareti e tutto il presbiterio, stucchi compresi, con una tinteggiatura generale di color grigio e alterando così i valori cromatici e gli effetti di luce delle ornamentazioni plastiche¹⁹ (ill. 9 e 10). Nella globalità dell'edificio, l'indirizzo critico dei restauri ha voluto privilegiare la situazione secentesca, ciò che

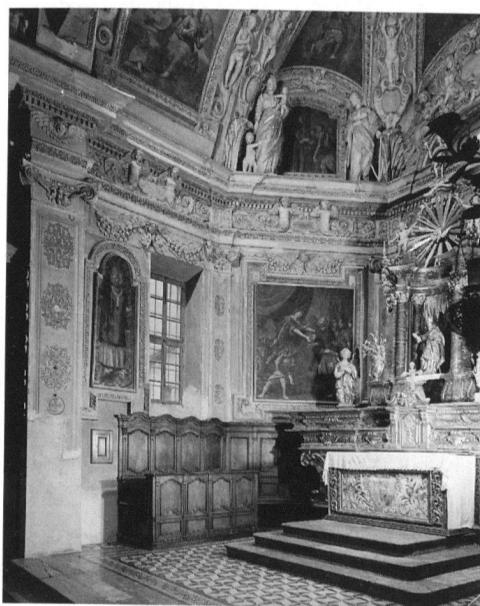
10 Olivone, Chiesa parrocchiale di San Martino, visione parziale delle pareti e della volta del coro (la fotografia è stata scattata prima dei lavori di restauro).
