Artikel: La decorazione in stucco secentesca della Chiesa parrocchiale di

Olivone

Autor: Proserpi, Ivano

# La decorazione in stucco secentesca della Chiesa parrocchiale di Olivone

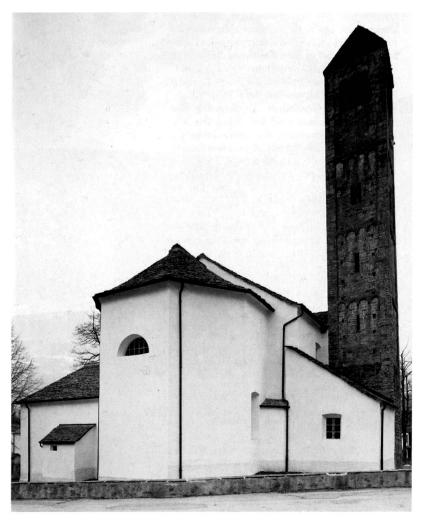
1 Olivone, Chiesa parrocchiale di San Martino, coro, 1652, e campanile romanico (fotografia del 1992). – Il coro a pianta poligonale dell'edificio barocco ha sostituito parzialmente le due absidi medievali.

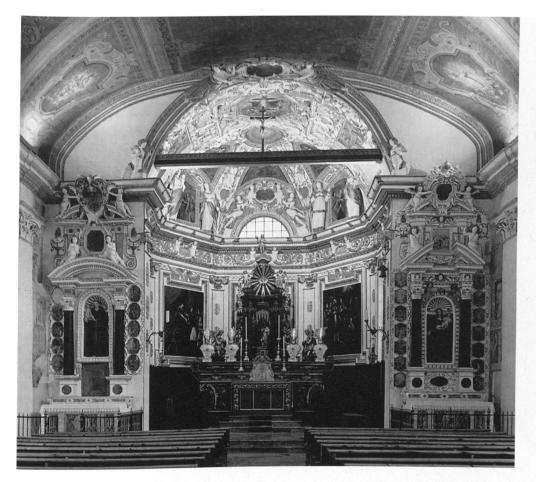
2 Olivone, Chiesa parrocchiale di San Martino, parte della navata e area presbiteriale, situazione dopo i restauri degli anni 1984–1991. – La decorazione in stucco si concentra all'interno del coro degli anni '50 del XVII secolo e sulle fronti dei due altari laterali. Lo stuccatore Carlo Terugia ha impostato il suo insieme decorativo secondo un linguaggio ancora tardomanierista.

in tale spazio estendendosi tuttavia sui due altari laterali e collegando così visivamente l'area presbiteriale alla grande aula (ill. 2). Zone privilegiate rimangono la volta con le relative lunette e il fregio del cornicione perimetrale; da una parte gli stucchi sottolineano le profilature architettoniche, dall'altra riempiono degli spazi facendo pure da cornice ai tredici campi dipinti (pitture murali e tele) dell'intero coro. Nella parte superiore del presbiterio (ill. 3) lo stucco ornamentale moderatamente plastico è intercalato da quello statuario, espresso dalle quattro figure allegoriche femminili poste sul cornicione; lo stuccatore ha così voluto ampliare le funzioni dello stucco decorativo verso la statuaria; in uno spazio particolarmente ricco e dotato di rappresentazioni pittoriche bidimensionali, egli ha sviluppato anche l'aspetto tridimensionale per mezzo della malleabilità e delle possibilità costruttive della mate-

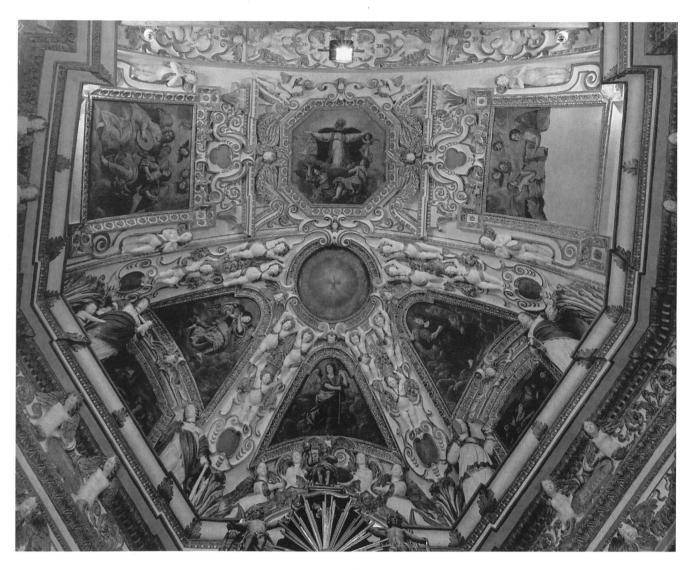
3 Olivone, Chiesa parrocchiale di San Martino, volta del coro. – Stucco ornamentale e stucco statuario si combinano con i dipinti murali secondo princìpi di simmetria e di ripetitività.

I diversi motivi si inseriscono nella copertura del coro secondo un principio di simmetria e di ripetitività. Numerosi sono i putti e gli angeli; i primi si ergono sovrapposti fra volute, cartocci e ghirlande di vegetali portando panieri di frutti o aggrappandosi alle cornici. I secondi (ill. 4), più leggiadri e dinamici, si raggruppano al di sopra dell'unica apertura della parte superiore del coro, attorno ad una targa

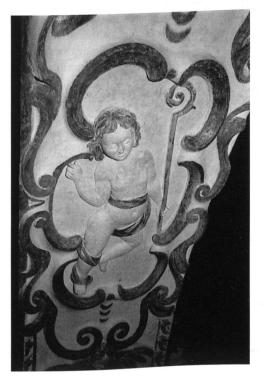
4 Olivone, Chiesa parrocchiale di San Martino, figura angelica della volta del coro (fotografia scattata nel 1990 durante i restauri degli stucchi). – La doratura accentua l'aspetto plastico degli stucchi.

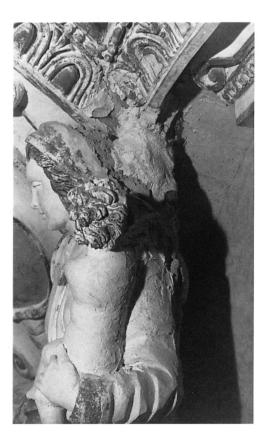
8 Olivone, Chiesa parrocchiale di San Martino, statua in stucco raffigurante la Carità (fotografia scattata nel 1990 durante i restauri). – Laddove l'occhio non arriva il plasticatore ha solo abbozzato le forme.

tralasciando per contro il dettaglio. D'altronde gli stucchi non potevano essere visti che dal basso e soprattutto dalla navata stessa. La presenza di impalcature durante i lavori di restauro ha permesso di rendersi conto da vicino di come lo stuccatore abbia utilizzato alcuni accorgimenti per ottenere un effetto unitario con il minimo dispendio di materiale possibile. Ad esempio alcune parti del corpo e del panneggio delle quattro figure allegoriche non sono state realizzate poiché non visibili dal basso (ill. 8), mentre i loro incarnati, che catturano lo sguardo, sono stati resi con maggior cura, particolarmente nei visi, quest'ultimi connotati tipologicamente dalla mano dello stuccatore 12. Il non finito, l'approssimazione esecutiva, i materiali grossolani non modellati e le strutture metalliche che fanno da scheletro alle parti più in rilievo, sono pure rintracciabili nelle cornici dei campi dipinti così come nei putti e nelle targhe scudiformi degli altari laterali, laddove l'occhio non arriva. La ricerca dell'effetto d'insieme spiega pure la legnosità e la trascuratezza di gran parte degli arti dei putti e degli angeli, modellati senza cura tralasciando i dettagli del corpo e la loro resa epidermica 13. Si

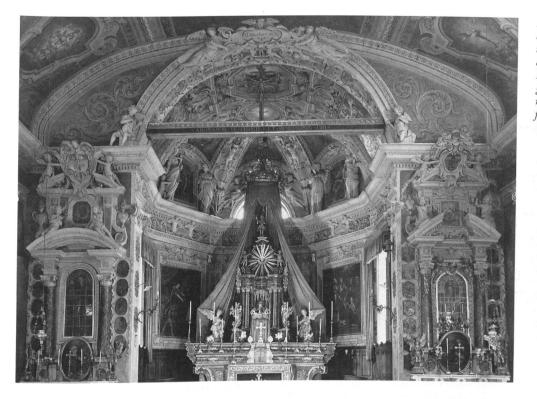
9 Olivone, Chiesa parrocchiale di San Martino, l'area presbiteriale come si presentava prima dei restauri degli anni 1984– 1991. – La pesante scialbatura grigia voluta da Attilio Balmelli nel 1922 ricopriva stucchi e fondi.

Fondamentale per la storia dell'edificio dopo la sua costruzione nel Seicento risulta l'intervento del 1922 da parte del pittore Attilio Balmelli il quale ha decorato secondo un suo progetto l'intera volta della navata ricoprendo pure le pareti e tutto il presbiterio, stucchi compresi, con una tinteggiatura generale di color grigio e alterando così i valori cromatici e gli effetti di luce delle ornamentazioni plastiche <sup>19</sup> (ill. 9 e 10). Nella globalità dell'edificio, l'indirizzo critico dei restauri ha voluto privilegiare la situazione secentesca, ciò che
