**Zeitschrift:** Kunst+Architektur in der Schweiz = Art+Architecture en Suisse = Arte+Architettura in Svizzera

**Artikel:** Gipsstuck und Kalkstuck : Geschichte, Technik und Restaurierung

# Gipsstuck und Kalkstuck

Geschichte, Technik und Restaurierung

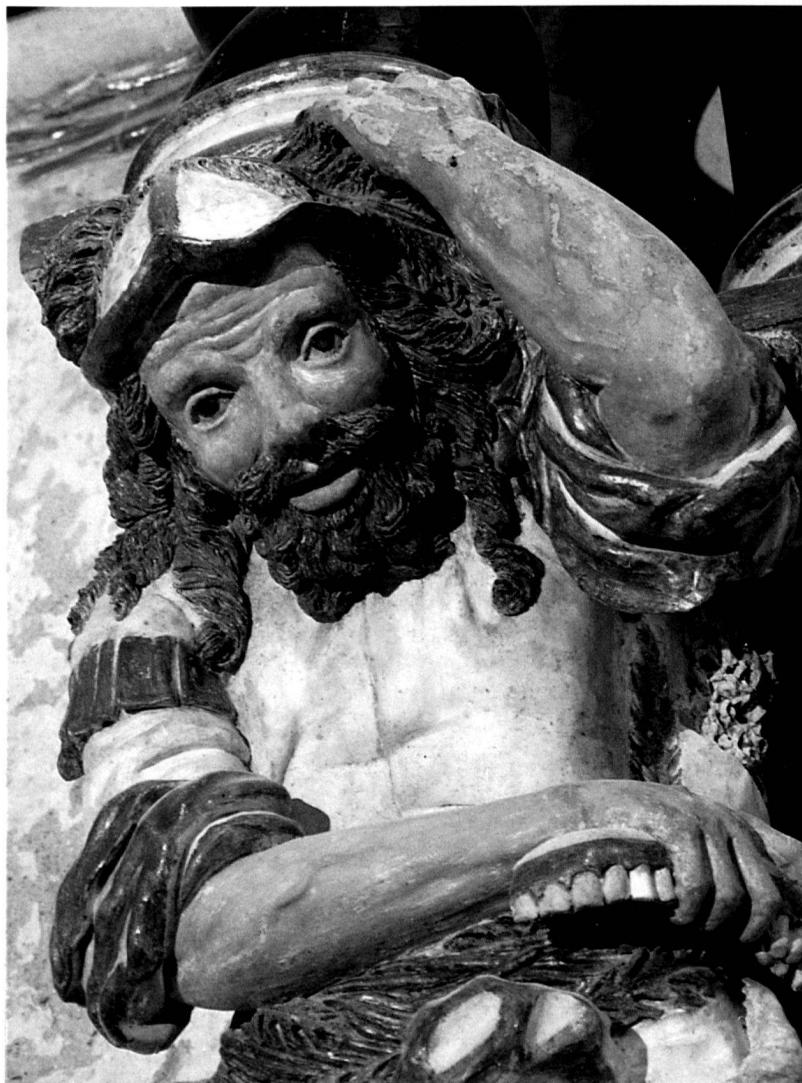
1 Verdabbio, Katholische Pfarrkirche, Hochaltar, Kopf des Samson als Atlant an der Predella, aus Sumpfkalkmörtel gearbeitet, mit originaler polychromer Fassung und Vergoldung, frühes 18. Jahrhundert.

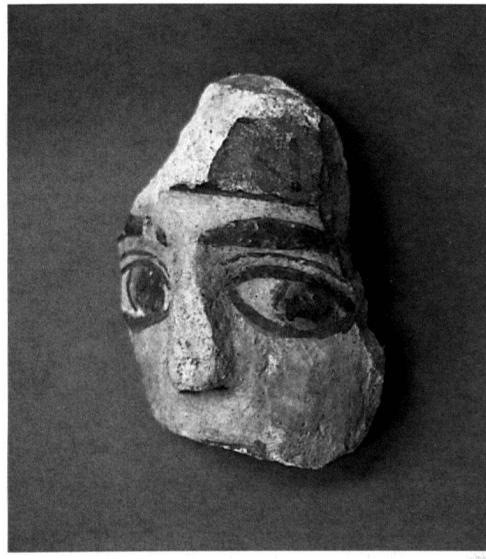
2 Kloster Disentis, Stuckrelief eines aus Sumpfkalkmörtel modellierten Kopfes, vermutlich 8. Jahrhundert. Er zeigt die in Freskotechnik bemalte, konservierte Originalfassung.

Eine Besonderheit stellt der Stuck des 8. Jahrhunderts dar, der im Kloster Disentis im Kanton Graubünden bei Ausgrabungen geborgen wurde. Er ist in antiker Manier mit Kalkmörtel hergestellt, durch Schnitzen geformt und modelliert und in Freskotechnik bemalt worden. Es stellt sich hier die Frage: Stellt das Beispiel Disentis ein Fortleben antiker Tradition dar oder macht sich fränkischer Einfluss geltend? Auffällig ist zumindest die Ähnlichkeit mit dem Stuck von Poitiers.

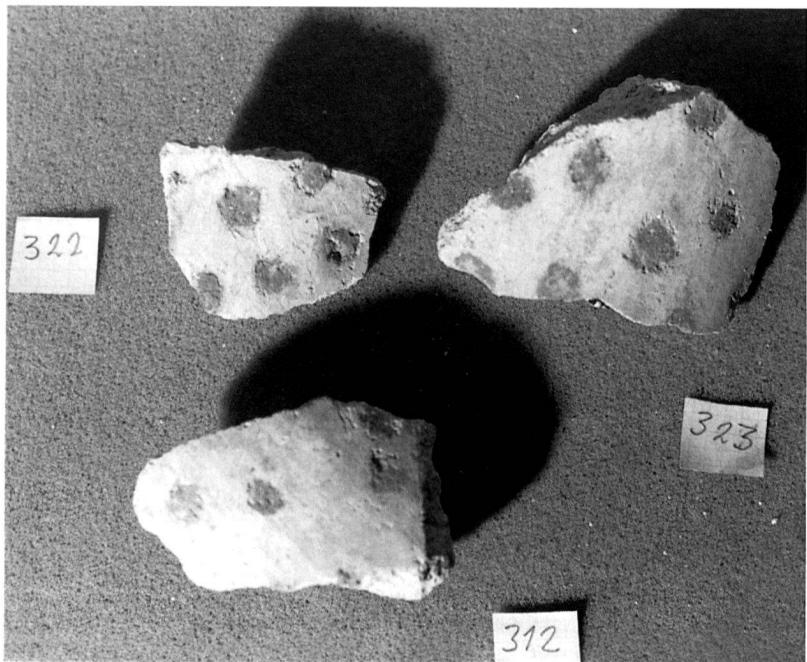
3 Kloster Disentis, Säulenfragmente aus Sumpfkalkmörtel, vermutlich 8. Jahrhundert. Originale Hacklöcher wurden mit eingefärbter Kalkpaste geschlossen, die Oberfläche wurde poliert.

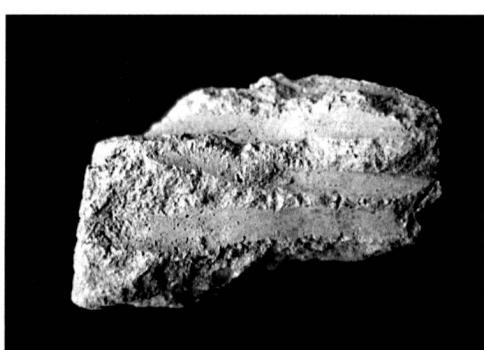
4 Kloster Disentis, Stuckrelief, Rückseite einer Fensterbogenlaiung mit umgekehrtem Faschinengeflecht aus Haselruten, die als Hilfsträger für den Sumpfkalkmörtel dienen, vermutlich 8. Jahrhundert.

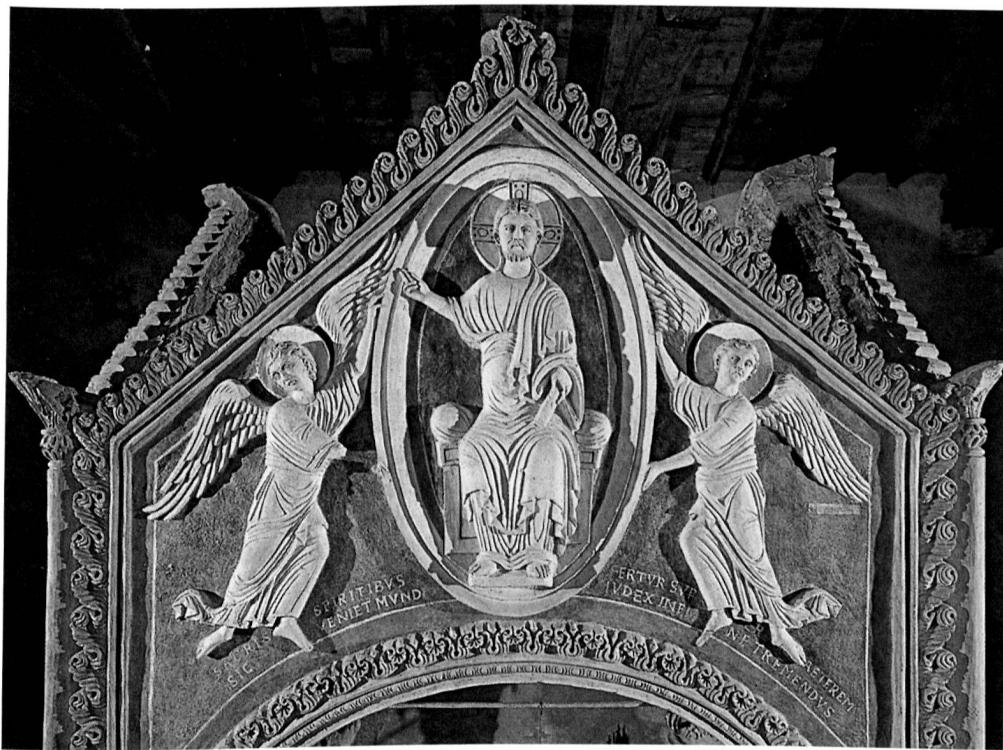
5 Civate (Como), Basilica di S. Pietro al Monte, Ciborium im Westchor, Südansicht mit Christus in der Mandorla, Stuck mit hochgebranntem Gips in Auftragstechnik, 11. Jahrhundert.  
Bei der Restaurierung der 90er Jahre trat die grossflächig erhaltene Originalfassung zutage.

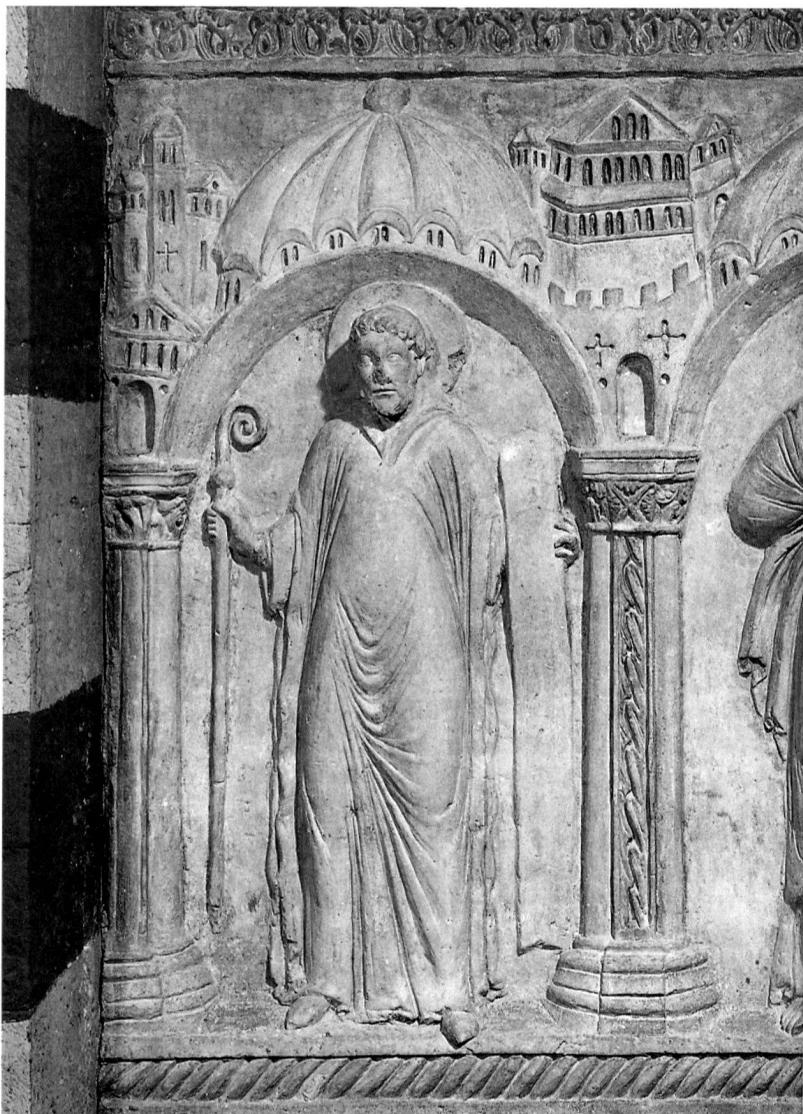
6 Hildesheim, St. Michael, nördliche Chorschranke mit dem hl. Benedikt, Stuck des 13. Jahrhunderts. Auf die gemauerte Schranke wurde Gips angetragen und nachgeschnitten. Von der ursprünglichen Fassung sind nur noch Reste erhalten.

Erfahrungen von *in situ*-Restaurierungen mittelalterlicher oder älterer Stuckarbeiten beschränken sich naturgemäß auf Länder und Regionen, wo solche Objekte erhalten sind: Deutschland, Frankreich, Italien, die Schweiz und Spanien. Restauratorische Eingriffe zeigen seit dem Ende des 19. Jahrhunderts bis etwa 1970 ähnliche Vorgehensweisen wie die an jüngeren Stuckarbeiten. Durch das Entfernen von Übermalungen und Farbfassungen zerkratzte Stuckoberflächen sind mit wenigen Ausnahmen das übliche Bild. Deshalb lassen sich an den Stuckreliefs des 11. und 12. Jahrhunderts in der Klosterkirche von Müstair nur noch Farbreste nachweisen. Gleches gilt auch für die Figuren und Ornamente an der Chorschranke in der Michaelskirche in Hildesheim (frühes 13. Jahrhundert)<sup>2</sup>.

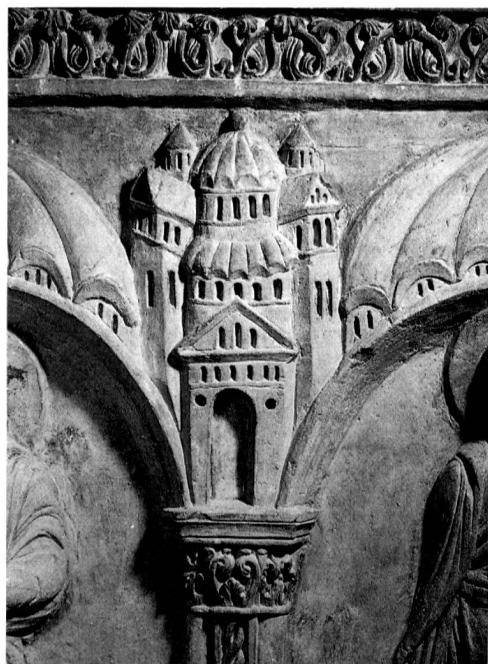
7 Hildesheim, St. Michael, nördliche Chorschranke mit Architekturdarstellung in den Zwickeln zwischen den Arkadenbögen.

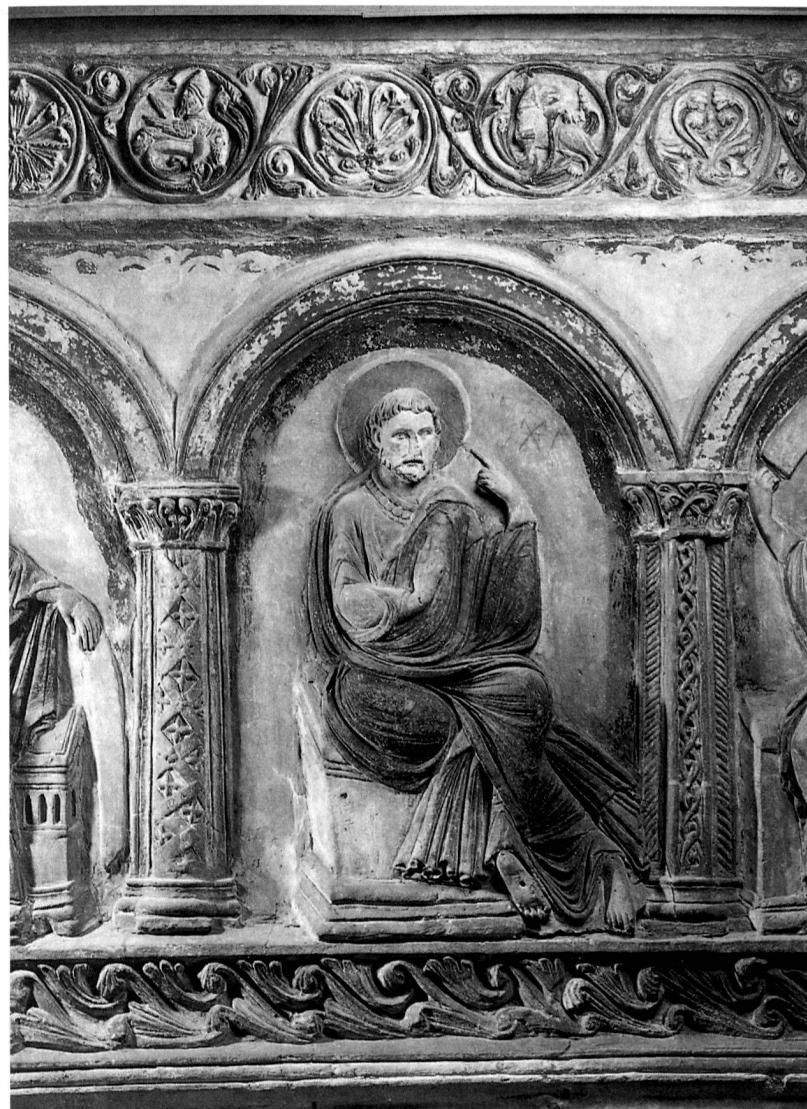
8 Halberstadt, Liebfrauenkirche, südliche Chorschanke mit dem Apostel Simon, Stuck des 13. Jahrhunderts, Antragstechnik, nachgeschnitten. Dieses Objekt besticht durch seine hohe Qualität und die einzigartig erhaltene Polychromie.

Grosszügig ging man auch mit dem Anbringen von Ergänzungen um. Nicht selten wurde Originalsubstanz abgearbeitet, um einen guten Haftverbund für Ergänzungen oder Ersatz zu schaffen. Dass die Farbfassungen der Chorschrangenfiguren der Liebfrauenkirche im sächsischen Halberstadt und diejenige der Ziborien in den Kirchen Sant’Ambrogio, Milano, und San Pietro al Monte, Civate, noch grossflächig erhalten sind, grenzt an ein Wunder.
