Zeitschrift:	Kunst+Architektur in der Schweiz = Art+Architecture en Suisse = Arte+Architettura in Svizzera
Herausgeber:	Gesellschaft für Schweizerische Kunstgeschichte
Band:	52 (2001)
Heft:	3: Holzbauten = Constructions en bois = Construzioni in legno
Artikel:	Die wechselvolle Geschichte eines Fachwerkbaus : ein Fallbeispiel aus St.Gallen
Autor:	Hungerbühler, Laurenz
DOI:	https://doi.org/10.5169/seals-394184

Die wechselvolle Geschichte eines Fachwerkbaus – ein Fallbeispiel aus St. Gallen

Schwertgasse Nr. 23: Kernbau und erste Aufstockung

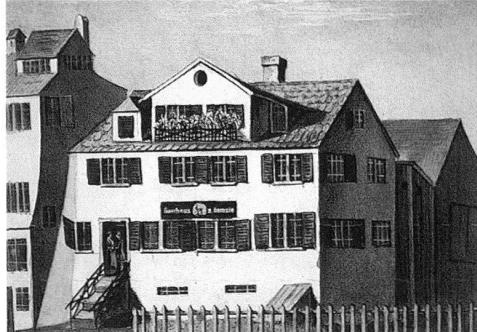
1 St. Gallen, Schwertgasse 23, Wirtschaft «zum Gemslí», um 1850, Aquarell, Kantonsbibliothek (Vadiana) St. Gallen.
– Am linken Bildrand ist das Haus an der Schwertgasse 23 mit seiner bereits damals beträchtlichen Neigung festgehalten.

Schon 1705 gelangten die beiden Streithähne wieder an die Baukommission. Stiger, dem das oberste Geschoss gehörte, wollte einen «Erggel» (Quergiebel) errichten, Altheer hingegen protestierte mit dem Hinweis auf das damals bereits beträchtlich geneigte Haus gegen zusätzliche Lasten. Stigers Vorhaben

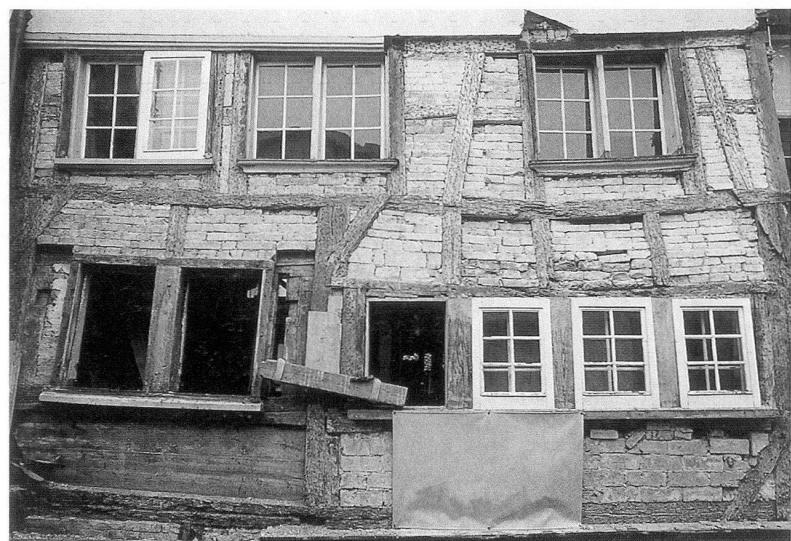
2 Die Vorderfassade nach dem Abschlagen des Verputzes im 1. und 2. Obergeschoss.

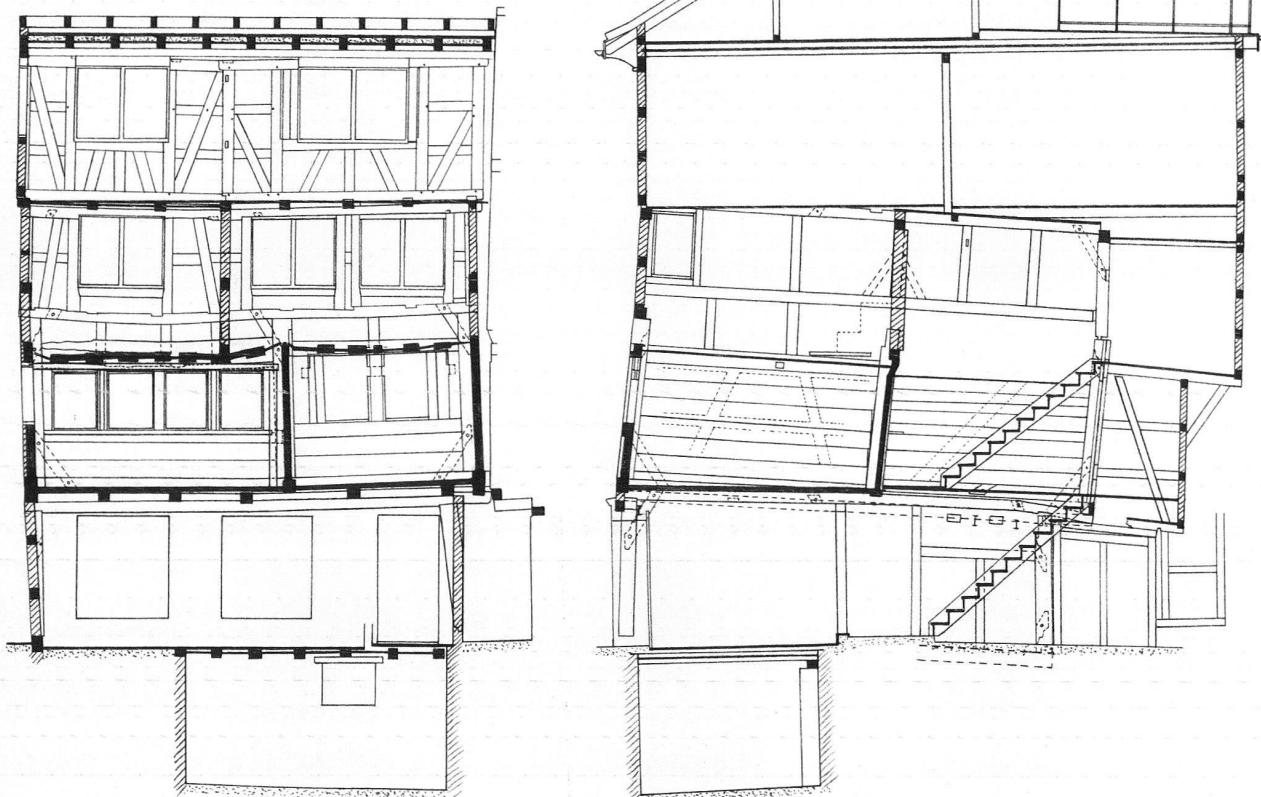
*3 St. Gallen, Schwertgasse 23.
– Innenansichten der Haupt- und Seitenfassaden mit Schnitt
durch die Böden und Wände:
Der zweigeschossige Kernbau
von 1529 reichte ursprünglich
bis zum durchgehenden Balken
unterhalb der Fenstersimse
des 2. Obergeschosses.*

Die Schwertgasse führt entlang der einstigen Stadtmauer um die «mindere Stadt» und war daher ursprünglich nur einseitig mit Häusern gesäumt. Als Folge des allmählichen Zusammenwachsens der Einzelbauten zu einer geschlossenen Zeile ist deren Fassadenabfolge leicht ausgebuchtet. Den Kernbau an der Schwertgasse 23 bildet ein zweigeschossiges Haus, das nachträglich an die schon bestehende Baugruppe aus dem 15. Jahrhundert³ angefügt wurde, wobei ein gedeckter Durchgang in den Hof, das «Hexengässlein», ausgespart blieb. Erd- und Obergeschoss des Hauses bestehen aus einer mit Fuss- und Kopfbändern ausgesteiften, geschossweise abgefachten Ständerkonstruktion. Das Obergeschoss kragt auf drei Seiten vor. Das quadratische Erdgeschoss mit einer Seitenlänge von 6,5 m dürfte gewerblich oder als Stall genutzt worden sein – jedenfalls, anders als bei den benachbarten Bauten, nicht zu Wohnzwecken. Eine gassenparallel verlaufende Wand teilte es in zwei gleich grosse Räume. Die Lage des ursprünglichen Eingangs samt Treppenaufgang konnte zwar nicht gefasst werden, doch muss sich der Eingang in der hinteren Haushälfte befunden haben, da die vollständig erhaltenen Deckenbohlen vorne keine Aussparung für eine Treppe aufwiesen.

Bereits nach sechzig Jahren wurde das Haus erstmals aufgestockt, was sich statisch bis auf den jüngst abgeschlossenen Umbau nachteilig auswirkte. Man baute den Dachstuhl samt der das Haus zusammenbindenden Deckenbalkenlage vorübergehend ab und erhöhte das erste Obergeschoss um gut 1,5 m, was unter teilweiser Einbeziehung der bisher übermässigen Raumhöhe ein zusätzliches Geschoss ergab. Schliesslich wurde der ursprüngliche Dachstuhl samt Deckenbalken, nun eine Etage höher, wieder aufgesetzt. Durch das Entfernen der Deckenbalken, welche die ganze Haustiefe durchliefen, beraubte man die Ständerkonstruktion eines wichtigen statischen Zugelementes, und in der Folge bauchten die Außenwände bedrohlich nach aussen. Das neue Geschoss, dessen Grundrisseinteilung dem ersten Obergeschoss entsprach, hatte nur einen behaglichen, mit Täfer und Reihenfenstern ausgestatteten Raum. Die übrigen drei Räume wiesen Fachwerkwände mit kleinen Fensteröffnungen sowie Tonplattenböden auf.⁶ Die Gefache der Fassaden wurden jetzt verputzt und die Holzbalken rot gestrichen.⁷

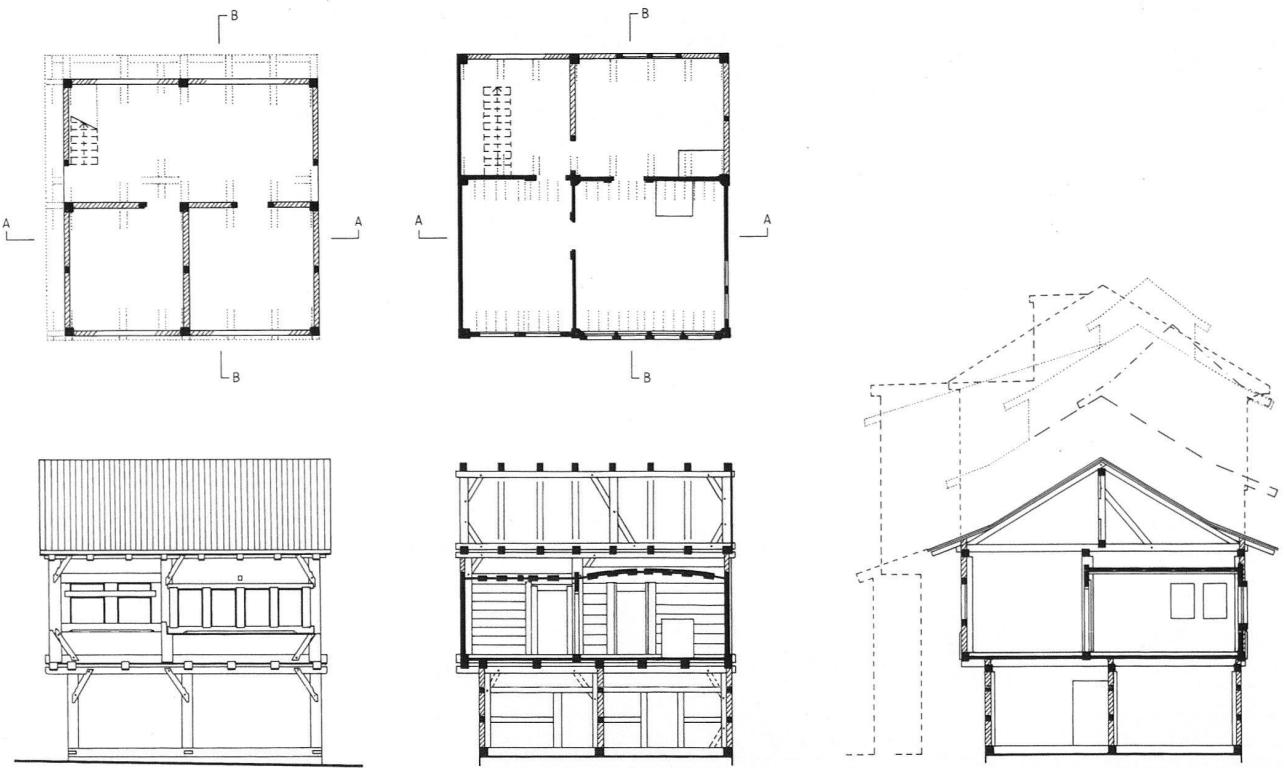
4 St. Gallen, Schwertgasse 23. – Rekonstruktion des Kernbaus von 1529: (von oben links) Grundriss Erdgeschoss mit gewerblicher (?) Nutzung, Grundriss Obergeschoss mit Stube, Nebenstube und Küche, Fassadenansicht, Längsschnitt A durch die Stuben, Querschnitt B mit späteren Dachkonturen von 1589 bis 1939.

Gassenseitig umfasste das gevierteilte Obergeschoss eine Stube und eine Nebenstube mit tief liegenden Bohlen- und Balkendecken, während dahinter die zum Dachraum hin wahrscheinlich offene Küche samt einem Nebenraum (vielleicht das Treppenhaus?) lagen. Die lichte Höhe betrug in den beiden Letzteren beachtliche 2,6 m. Die Binnenwände sind gegenüber den unteren alle versetzt. Das traufständige Dach bestand lediglich aus einer unausgefachten Firstständewand mit aufgelegten Sparren, an deren Fuss aufgenagelte Aufschieblinge den Dachvorsprung bildeten.⁴

Auffällig ist die ursprüngliche Ausführungsart beider Geschosse: Nuten in allen Bund- und Eckständern sowie die erhaltenen Bohlen von Stube und Nebenstube liessen Bohlenfüllungen erwarten (für Flechtwerk fehlten die Stakenlöcher in den Rähm- und Deckenbalken). Wie sich aus dem Befund bei der ersten Aufstockung zeigt, schloss man aber die Gefache von Anfang an mit beidseitig sichtbar belassenen Backsteinfüllungen, obwohl bei der Bearbeitung der Balken offenbar noch von Bohlenfüllungen ausgegangen wurden.⁵ Zierfasen in den Brüstungsriegeln sowie in den Fuss- und Kopfbändern, die beim Ausmauern teilweise verdeckt wurden, belegen diese Planänderung ebenfalls. Ledig-

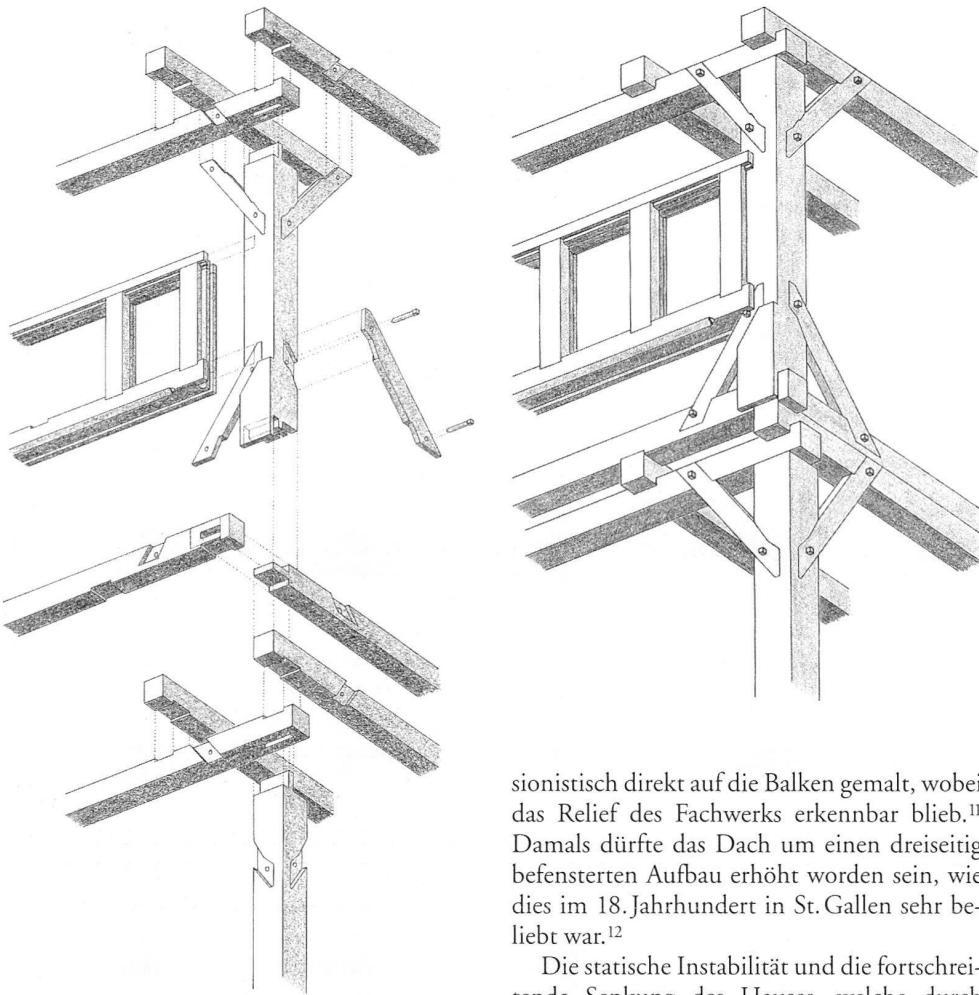
5 St. Gallen, Schwertgasse 23. – Detailzeichnungen der nordöstlichen Gebäudecke: Erst das renovationsbedingte Auseinandernehmen einzelner Holzverbindungen erlaubte einen Blick auf deren kompliziertes Gefüge.
