Artikel: Das Böcklin-Atelier in Zürich : zur Restaurierung und Wiederherstellung der originalen Farbausstattung

Das Böcklin-Atelier in Zürich

Zur Restaurierung und Wiederherstellung
der originalen Farbausstattung

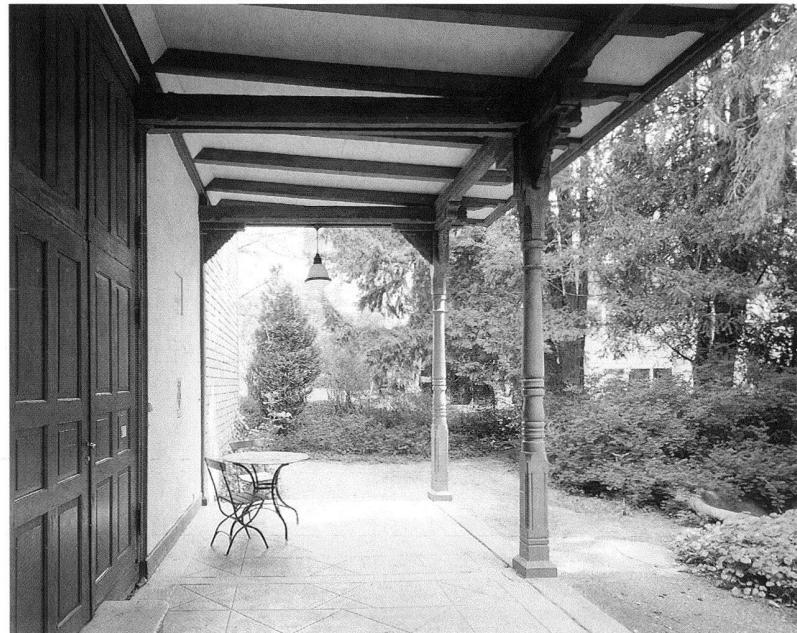
1 Das Böcklin-Atelier in Zürich, Blick in die Loggia, Aufnahme 2002.

Die Baueingabe wurde am 8. Januar 1885 eingereicht, die Baubewilligung durch den Gemeinderat Hottingen erfolgte am 20. Januar,⁷ und im Mai konnte das Atelier termingerecht bezogen werden. Wie erwähnt wurde das Gebäude auf der «grünen Wiese» an der Gemeindegrenze zwischen Hottingen und Hirslanden erstellt. Der Zugang erfolgte damals über die Freiestrasse und nicht über die heute unmittelbar dem Atelier entlangführende Böcklinstrasse, welche erst Jahrzehnte später angelegt wurde. Dies erklärt die aus heutiger Sicht etwas unmotiviert erscheinende Platzierung von Veranda und Eingang auf der vermeintlichen Rückseite (Abb. 1).

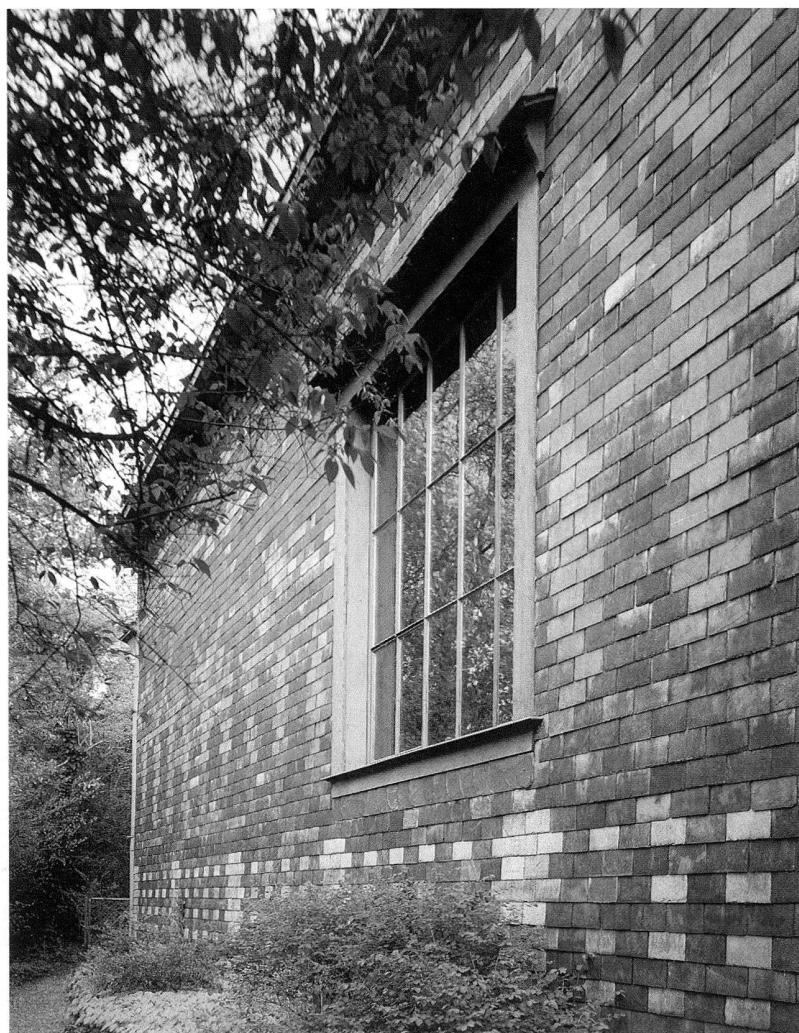
6 Böcklin-Atelier in Zürich, Ansicht der schieferverkleideten Fassade, Aufnahme 2002.

Der Bau besteht im Grunde aus einem Saal von vierundzwanzig Metern Länge, acht Metern Breite und einer lichten Höhe von fünf Metern. Seitlich daran angefügt sind ein kleineres «Magazin»⁸ sowie Heizung und Kohlenkeller (Abb. 2, 4). Der Fussboden liegt ca. einen Meter über dem gewachsenen Terrain, und der unten liegende Hohlraum wurde im Sinne einer Luft-Fussbodenheizung⁹ mit Warmluft versorgt. Das Dach ist als Flachdach ausgebildet, in der Art wie es Lasius bereits in einem 1876 publizierten Referat beschrieben hatte.¹⁰ Unter anderem auch aufgrund der kurzen Bauzeit wählte er als Konstruktionssystem innen wie aussen verbretterte Fachwerkwände, die auf einem Mauersockel lagern. Die auf der Aussenseite geplante sichtbare Holzverschalung (Abb. 3) musste wegen der Feuersicherheit zugunsten einer Verkleidung mit Schiefer aufgegeben werden,¹¹ denn die Baubewilligung wurde nur unter der Bedingung erteilt, «dass die hölzerne Verkleidung an der Aussenseite des Gebäudes weggelassen werde».¹² Der Sohn des Architekten, Otto Lasius, bezeichnete den Bau als «unförmigen Schieferkasten»¹³, im Volksmund hiess er «Komediewagen» (Abb. 5, 6).¹⁴

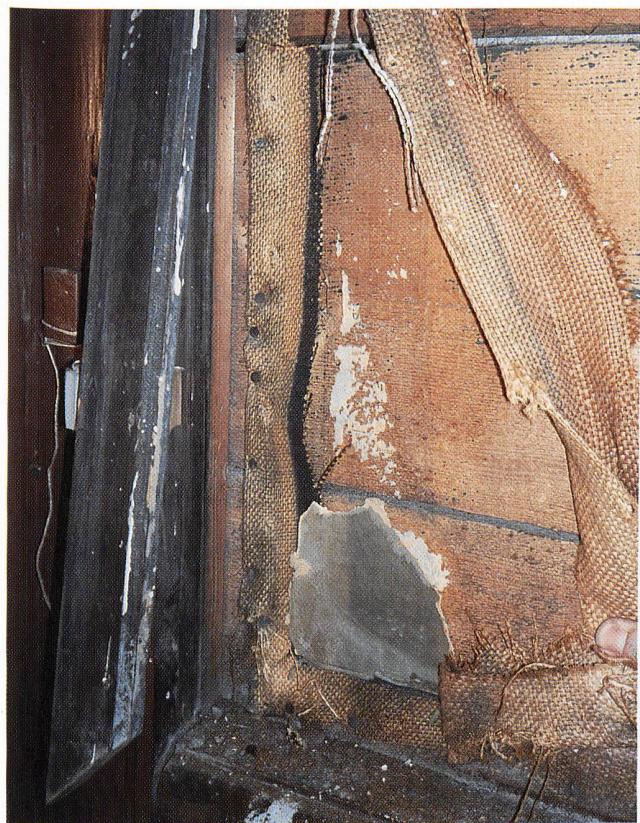
9 Böcklin-Atelier, Detail der rekonstruierten, schwarz gestrichenen Wandbespannung mit grünem Band, Aufnahme 2002.

Damit war vorerst die Frage der dunklen Farbgebung geklärt, allerdings noch ohne Hinweis auf das in den Schriftquellen ebenfalls erwähnte grüne Band. Im Laufe der weiteren Untersuchungen ergaben sich folgende Beobachtungen: Der originale Leimfarbanstrich beziehungsweise Farbpigmente daraus wurden durch die Maschen der Jute gerieben und setzten sich partiell auf den ungehobelten Bohlenbrettern der Unterkonstruktion der Außenwände ab. Auf dieser Unterlage fanden sich nun, ähnlich wie beim Siebdruck, punktuell grüne und schwarze Farbinseln. Diese an mehreren Stellen gesicherten Farbrückstände bestätigten neben dem schwarzen Anstrich das Vorhandensein eines grünen Bandes sowie dessen Verlauf und Breite eindeutig (Abb. 9, 10).²²

Auf den ersten Blick scheinen die Wandflächen durchgehend schwarz zu sein. Bei genauerem Hinsehen lassen sich jedoch differenziert feine Tonwertabstufungen ausmachen. Die textile Bespannung ist schwarz gestrichen, doch das einfassende grüne Band durchbricht die schwarze Fläche, wodurch die Wand eine zusätzliche räumliche Tiefe erhält. Im Sockelbereich wechseln sich holzsichtig und dunkel lasierte Teile der Vertäferung ab.

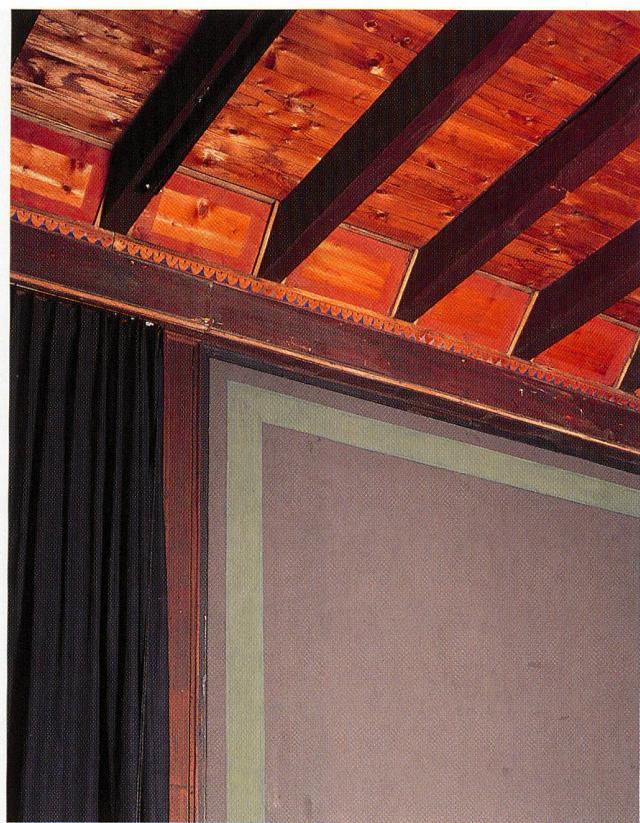
10 Böcklin-Atelier, Rekonstruktionszeichnung der originalen Wandfassung von Hans Schwarz, 2001.
