Die Sicherung der Kuppelmosaike in der Hagia Sophia in Istanbul

Ein Gespräch mit dem Schweizer Restaurator Matthias Mutter, der während zehn Jahren an einem internationalen Konservierungsprojekt mitgearbeitet hat.

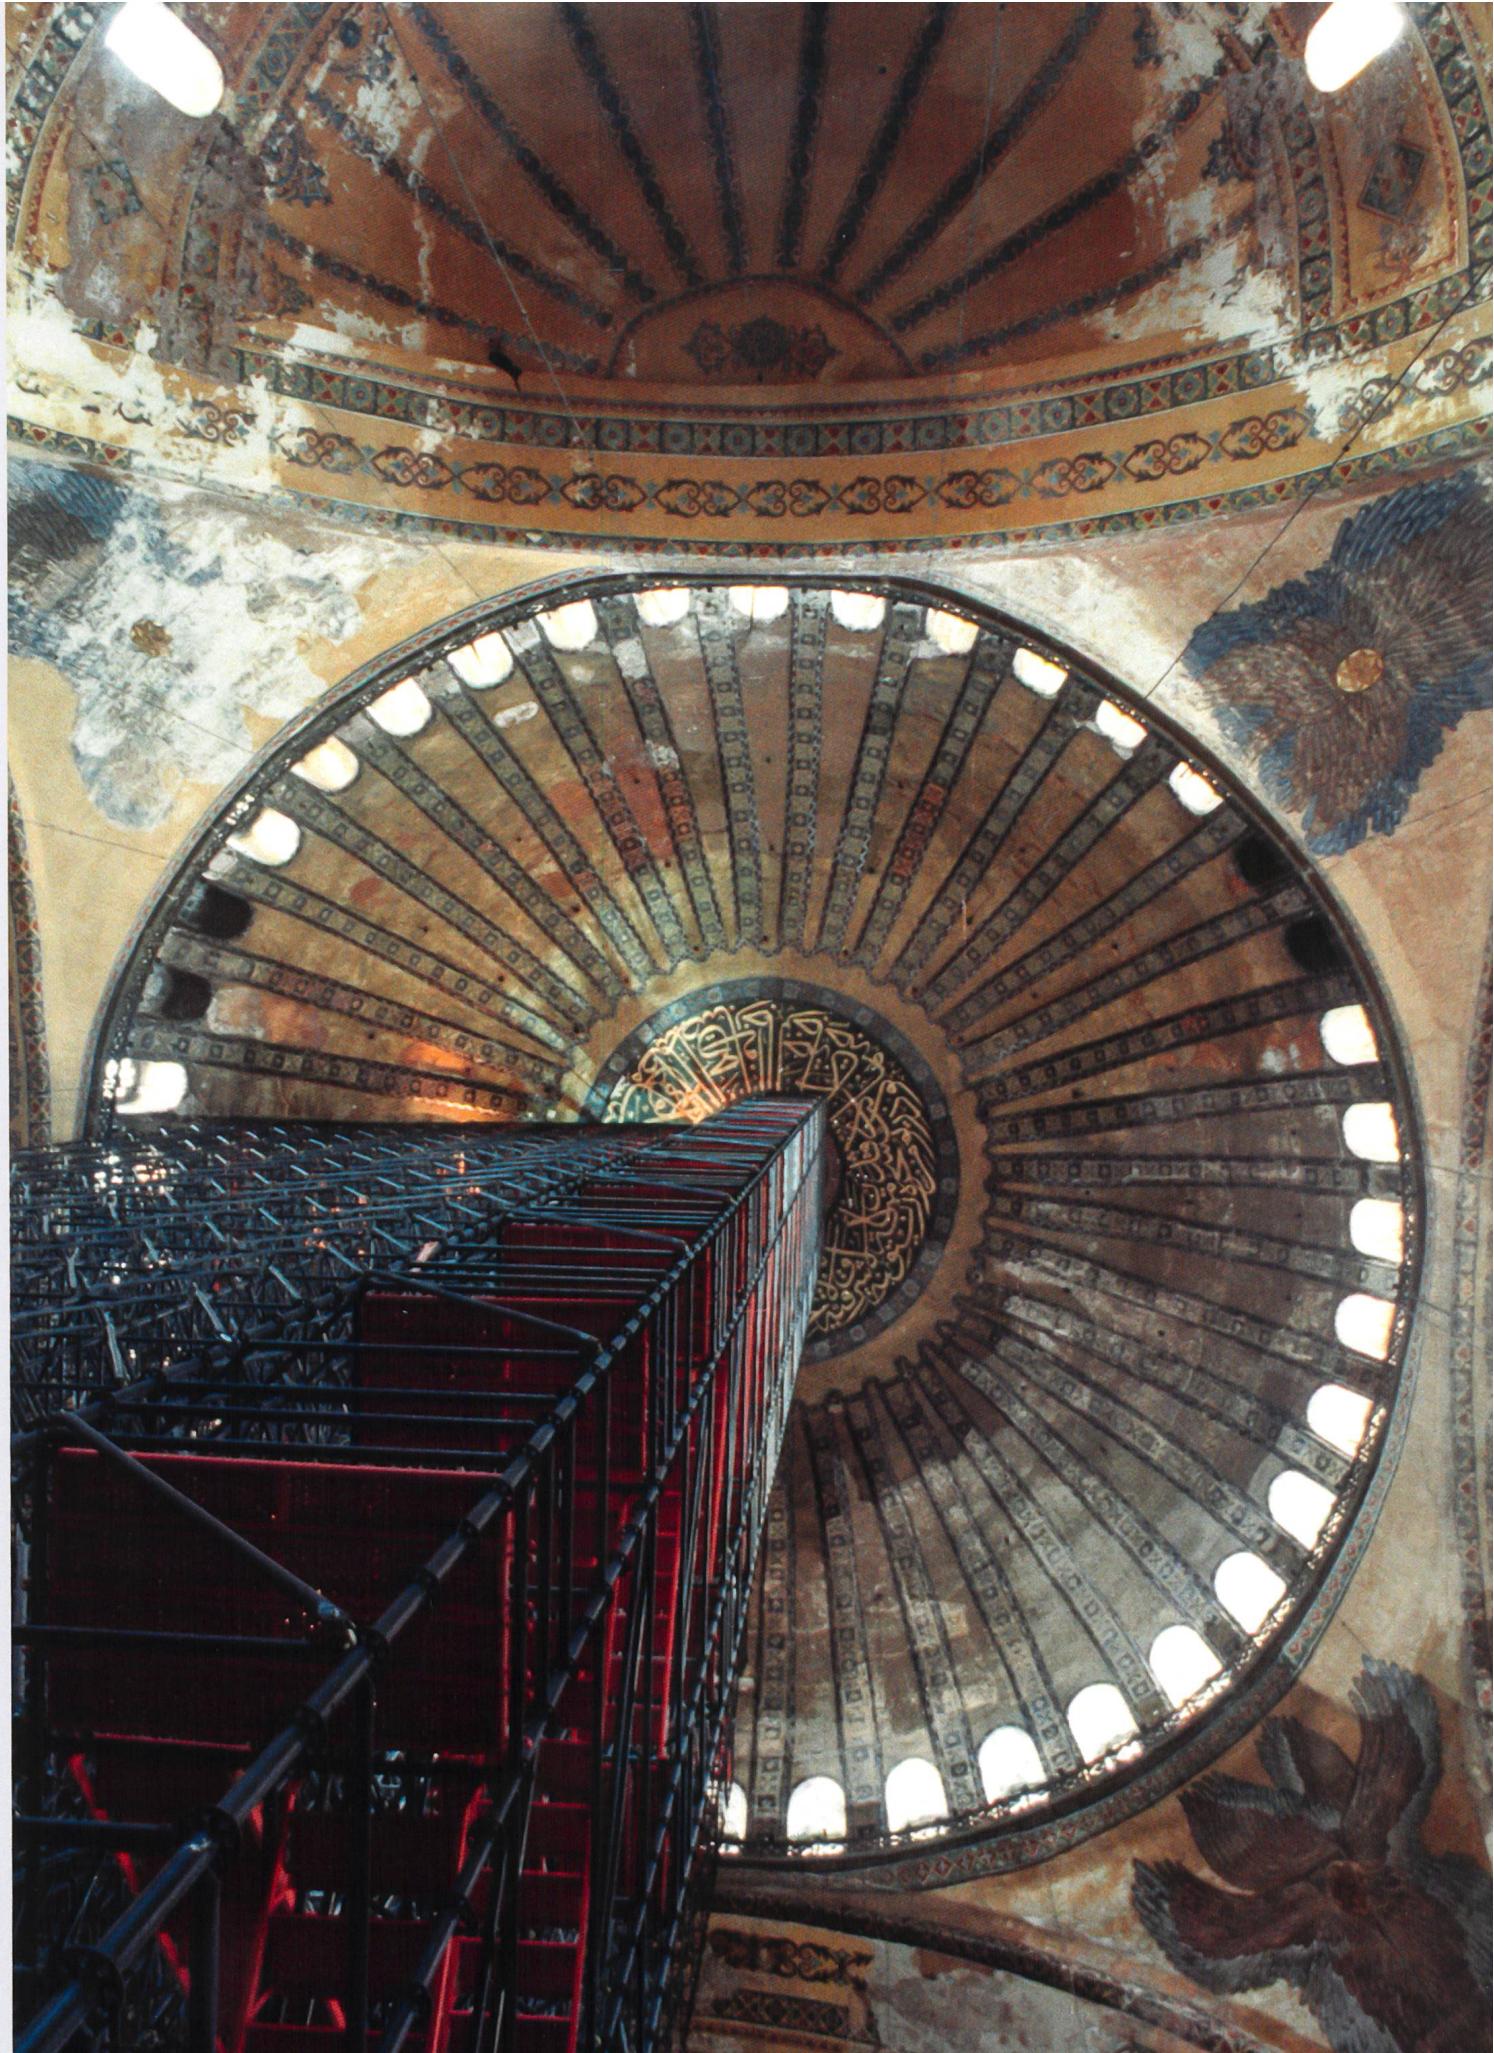
Aufsicht in die 56 m hohe Kuppel mit dem Gerüst

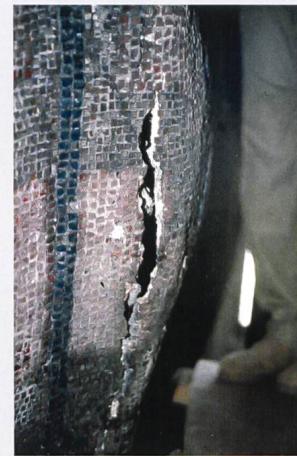
Aufgeplatzte, abstehende Mosaikoberfläche mit grosser Hohlstelle

Zunächst erfolgte eine Analyse der Schäden, die – ebenso wie die später erfolgten Massnahmen – zu dokumentieren waren. Weil es keine Pläne gab, zeichneten wir uns nach eigenen Vermessungen selbst Pläne im Massstab 1:25, auf denen wir die Zustände und die vorgenommenen Arbeiten kartierten. Die Kuppelform stellte gegenüber einer senkrechten Wand eine zusätzliche statische Herausforderung dar. Wenn wir sämtliche Hohlräume hinterfüllt hätten, wären neue Probleme entstanden: Erstens wäre das Gewicht zu gross geworden, und zweitens hätte dies die Mosaikschicht unflexibler gemacht, so dass sie bei einem Erdbeben leicht hätte zerriissen können. Daher wählten wir einzelne Stellen aus, um die obere Setzmörtelschicht quasi netzartig wieder mit den dahinterliegenden Schichten zu verbinden. Dies hatte den Zweck, das ganze System des Aufbaus zu stabilisieren, aber dennoch flexibel genug zu belassen, damit es Erschütterungen auffangen kann.

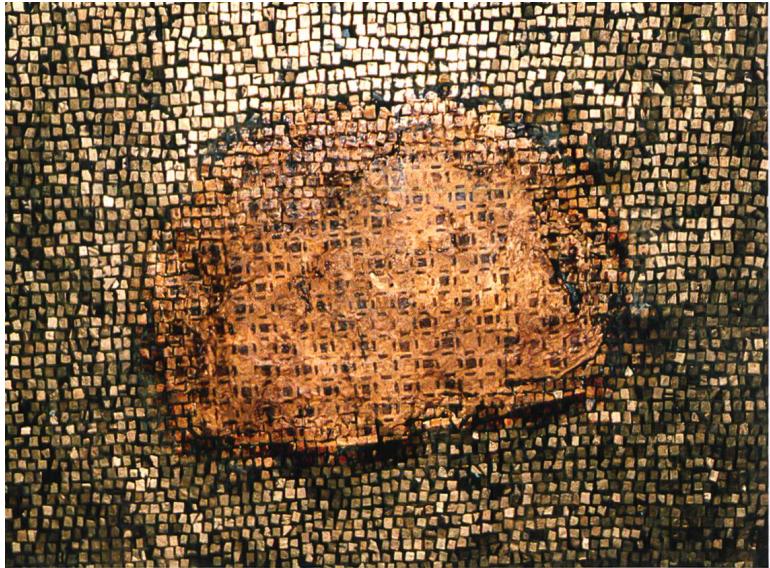
Fossati-Oberfläche mit verbräuntem Schellacküberzug

Gaspare Fossati hat ein für damalige Verhältnisse geradezu revolutionäres Konzept entwickelt. Anstatt Fehlstellen in derselben Art zu ergänzen, hat er nur den ästhetischen Gesamteindruck wiederhergestellt. Dies geschah sicher auch aus ökonomischen Gründen, doch war er mit dieser Methode seiner Zeit weit voraus. Aber es gibt in Fossatis Intervention auch eine Schwachstelle: den Firnis. Wahrscheinlich sowohl als Schutz als auch aus ästhetischen Gründen als Angleichung an die Mosaiken wurde auf die Blattvergoldung mit den Stempeldrucken Schellack aufgetragen, der im Lauf der Zeit verbräunt ist und die so bearbeiteten Stellen deutlich sichtbar macht. Um die von Fossati beabsichtigte Wirkung wiederherzustellen, haben wir den Schellack entfernt.

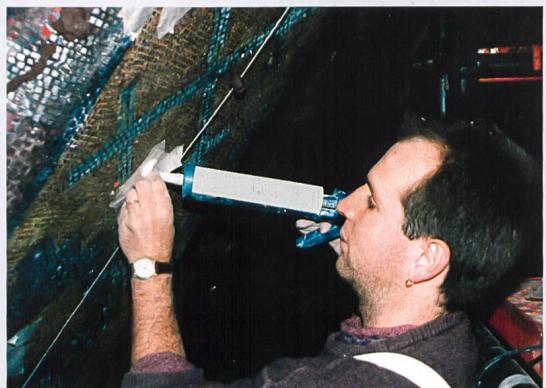
Injizieren von flüssigem Mörtel

Primär handelte es sich um eine konservatorische Massnahme, denn es ging darum, den Aufbau des Mauerwerks mit den Putzschichten und den Mosaiken zu erhalten. Um die punktuellen Hinterfüllungen vornehmen zu können, mussten wir an diesen Stellen die Mosaiken ausbauen und Löcher bohren. Zunächst haben wir die zerbrockelten Putzschichten mit einem dünnflüssigeren Mörtel verfestigt und danach mit punktuellen Kalkhinterfüllungen das Setzbett wieder an den Untergrund gebunden. Hier mussten wir in die Substanz eindringen. Auch sind die Hinterfüllungen nicht reversibel. Es sind aber mineralische Materialien mit minimalem hydraulischem Anteil zum Einsatz gekommen. Außerdem haben wir die Salze trocken entfernt und die Deckgläser der geborstenen Goldmosaike wieder befestigt. Die Reinigung der Oberflächen der Mosaiken ist als ästhetischer Eingriff schon eher als Restaurierung zu bezeichnen, ebenso die Abnahme des Firmisses von den Fossati-Oberflächen.

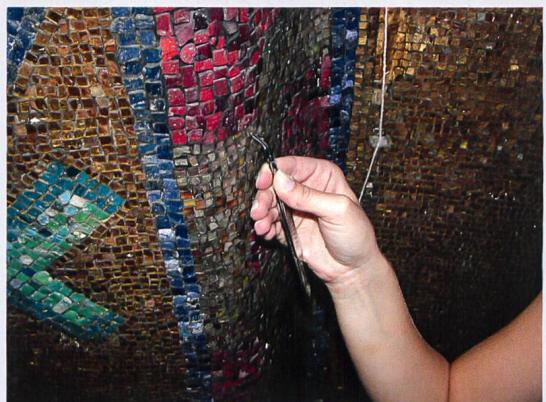
Fixieren und Zurückkleben von losen und abgeplatzten Deckgläsern der Gold- und Silbertesserae

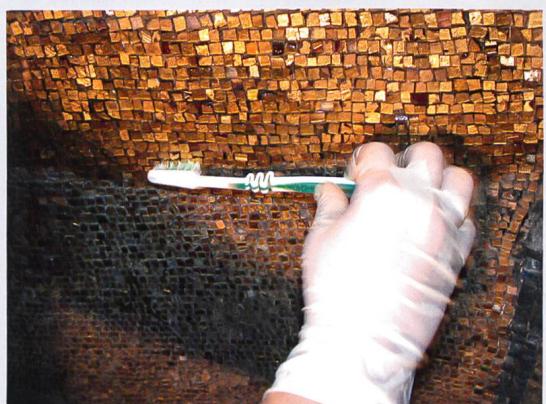
Oberflächenreinigung der Goldtesserae
