Artikel: Eine Daueraufgabe

# Eine Daueraufgabe

### Arbeiten und Perspektiven der Basler Münsterbauhütte

Ein Gespräch mit Münsterbaumeister Andreas Hindemann und Hüttenmeister Marcial Lopez über den praktischen Umgang mit historischer Bausubstanz und die Vorteile der kontinuierlichen Restaurierung am Basler Münster.

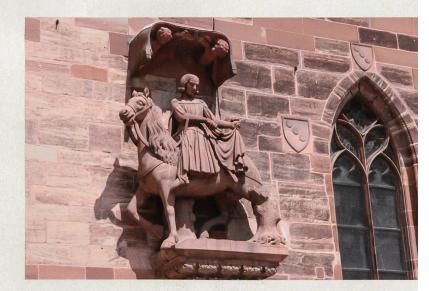
Basler Münster, Reiterfigur St. Martin am Turmsockel des Martinsturmes. Kopie von Ferdinand Schlöth 1883. Restauriert 2006, Ausführung Basler Münsterbauhütte. Foto Michael Leuenberger

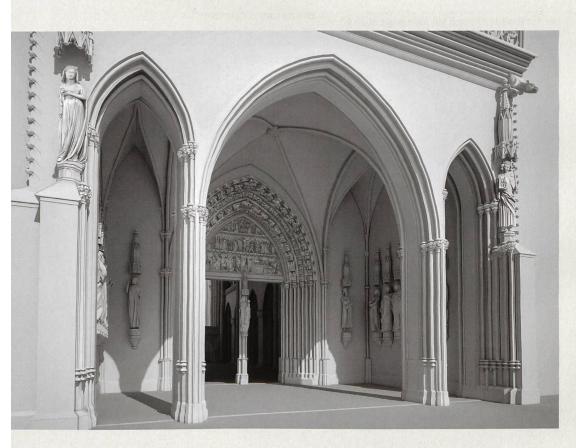
> Rekonstruktion der Vorhalle (Zustand 1270/85 bis zum Erdbeben 1356). Die figurenbesetzte Vorhalle wies ein breites mittleres und zwei schmale seitliche Rippengewölbe auf. Grafik Marco Bernasconi und Serafin Pazdera, Basel
