Sandra Nicolodi, Philia Heydrich

Neue alte Farbenpracht im Bahnhof Basel

Restaurierung wichtiger Zeugen der Schweizer Tourismusförderung

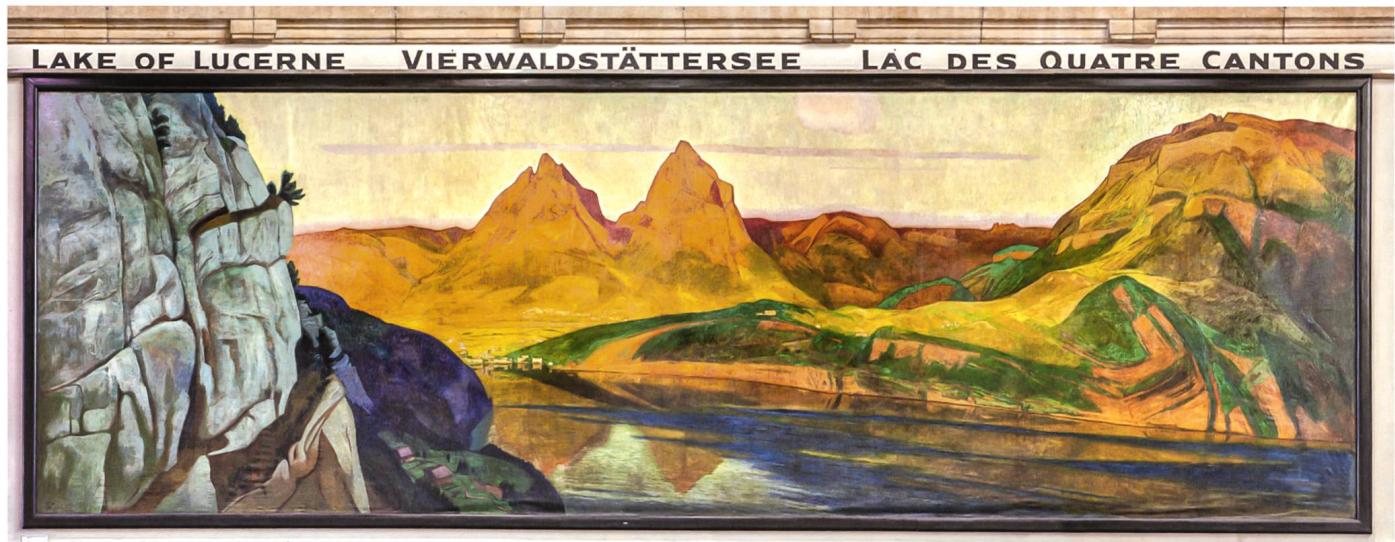
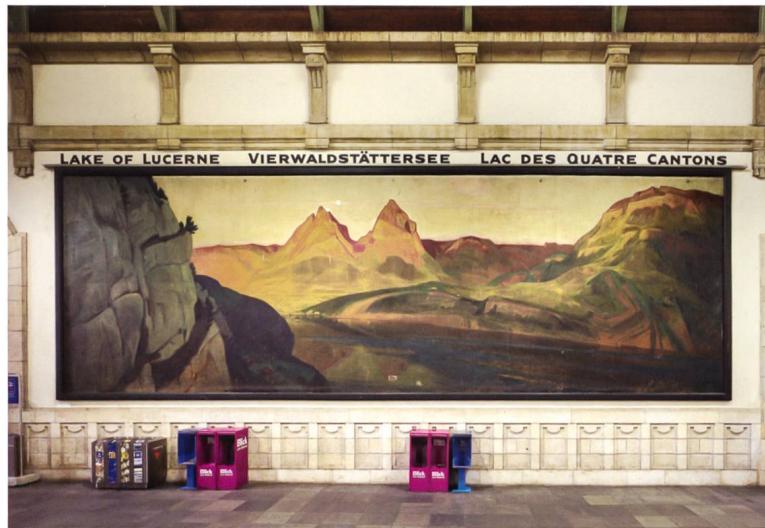
Die Gemälde *Vierwaldstättersee* und *Jungfrau-joch* von Ernst Hodel nach der Restaurierung (oben, Fotos Michael Peuckert) und vor der Restaurierung (unten, Foto Ruedi Walti)

Etwa 40 Prozent der Bildoberfläche des *Vierwaldstättersees* waren stark beschädigt und beträchtlich verschmutzt. Grössere Farbschollen lösten sich von der Leinwand. Die Oberflächenverschmutzung war teils tierischen Ursprungs (Taubenkot und Spinnweben), teils bestand sie aus Ablagerungen von in der Luft enthaltenem Schmutz (Staub, bahntypischer Flugrost und Abgase). Nebst dem massiven Farbverlust durch die Bewegung der Leinwand im Durchzug trug die Verschmutzung zusätzlich dazu bei, dass der *Vierwaldstättersee* an ursprünglicher Farbigkeit verlor und Bilddetails kaum mehr lesbar waren.

Die Schäden in der Farbschicht beim *Vierwaldstättersee* fanden sich vor allem im unteren und rechten Bildbereich, also dort, wo sie dem Durchzug – nach dem Offenhalten der Portal türen aufgrund der neuen Quartierverbindung –, am meisten ausgesetzt waren. Durch das hohe Eigengewicht – das Bild hat die stolzen Masse von 495 × 1480 cm und ist mit einem massiven Holzrahmen eingefasst – und die klimabedingte Bewegung des Bildträgers hatte sich das Gewebe stark

verzogen. Dies führte dazu, dass sich die Leinwand im unteren Bilddritt stark verwarf, wodurch sich Beulen und Wellen bildeten.

Das Vorgehen zur Festigung der Malschicht erfolgte zuerst mit einem Konsolidierungsmedium. Die Lösung wurde bei sehr instabilen Stel-

len mit der Sprühflasche aufgetragen, bei besser haftenden Farbschollen wurde hierfür ein weicher Pinsel verwendet. Nach kurzem Einwirken konnte sie mit einem Silikonpapier wieder an die Leinwand gedrückt werden. Wenn nötig, wurde dieser Vorgang wiederholt. Frische Rückstände wurden mit einem Schwamm entfernt, eingetrocknete später bei der Firnisabnahme. Letztere sowie die Entfernung der Übermalungen erfolgten mittels in Lösemittel getränkten Wattebüschchen. Der Firnis war unterschiedlich dick aufgetragen und hatte eine unterschiedlich gute Haftung, was eine Evaluation verschiedener Lösemittel bedingte.

Um die Bauchung im Bildträger zu reduzieren, wurde die Leinwand am unteren Bildrand gelöst. Die Demontage brachte Spuren aus den 1920er Jahren zum Vorschein: hinter dem Gemälde die grün getönte Bahnhofswand sowie die originale Anstückung, mit der die Leinwand am Spannrahmen befestigt worden war. Außerdem fanden sich am oberen Bildrand fünf viereckige Löcher in der Leinwand, die möglicherweise einst für Anschlüsse von Gaslampen dienten.

Damit die Retusche der Malerei angepasst werden kann, ist es essentiell, dass die Malschicht vorher ihre ursprüngliche Farbigkeit hat. Aus diesem Grund wurde ein Zwischenfirnis aufgetragen. Risse wurden, sofern sie nicht von hinten zugänglich waren, mit einem feinen Polyestervlies und Acrylkleber von vorn verklebt und zusammen mit dem übrigen Bild retuschiert. Die grösseren Ausbrüche und Fehlstellen in der Bildmitte wurden gekittet. Retuschiert wurden vor allem grössere und störende Fehlstellen, kleinere wurden belassen. Der Schlussfirnis wurde mit dem Pinsel aufgetragen und verrieben.

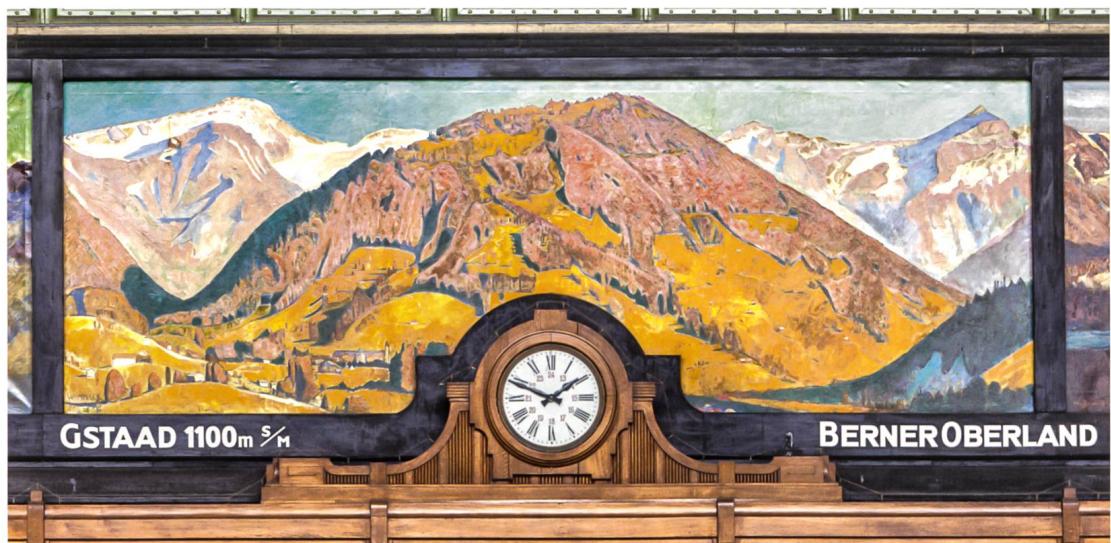
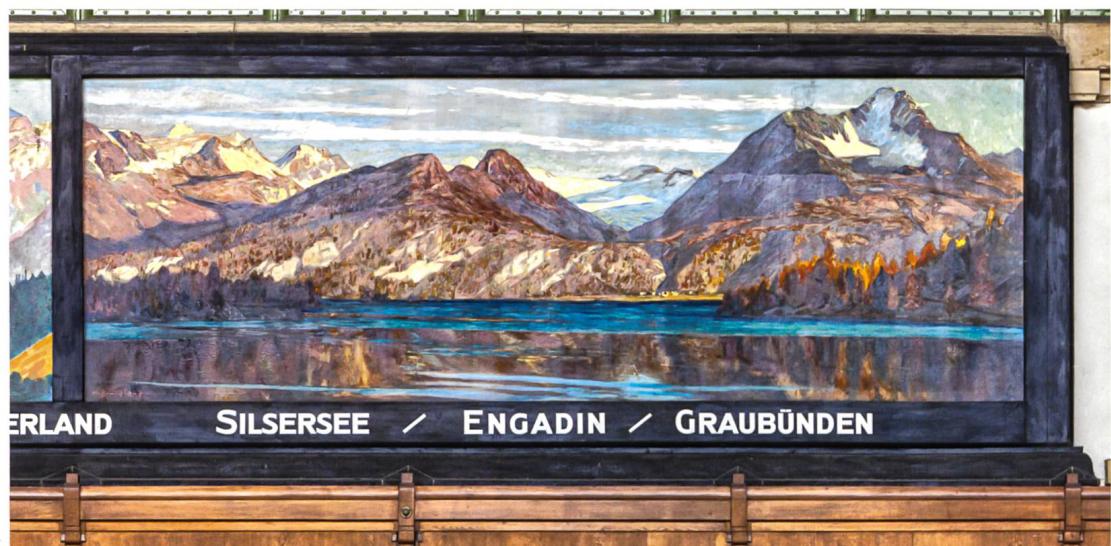
Von den fünf verbleibenden Gemälden waren vier in einem guten Allgemeinzustand; die drei Gemälde über den Schaltern (*Jungfraubahn*, *Gstaad*, *Silsersee*) sowie *Zermatt mit Matterhorn* an der Westwand. Doch auch diese vier Bilder waren durch Umwelt einflüsse stark verschmutzt und wiesen kleinere Fehlstellen, einzelne Risse und Spannfalten am Bildträger auf. Beim *Vierwaldstättersee* erwies sich der Zustand allerdings als sehr schlecht.

Die Gemälde Gstaad von Werner Miller (oben) und Silsersee von Beat Wieland (unten) nach der Restaurierung. Fotos Michael Peuckert

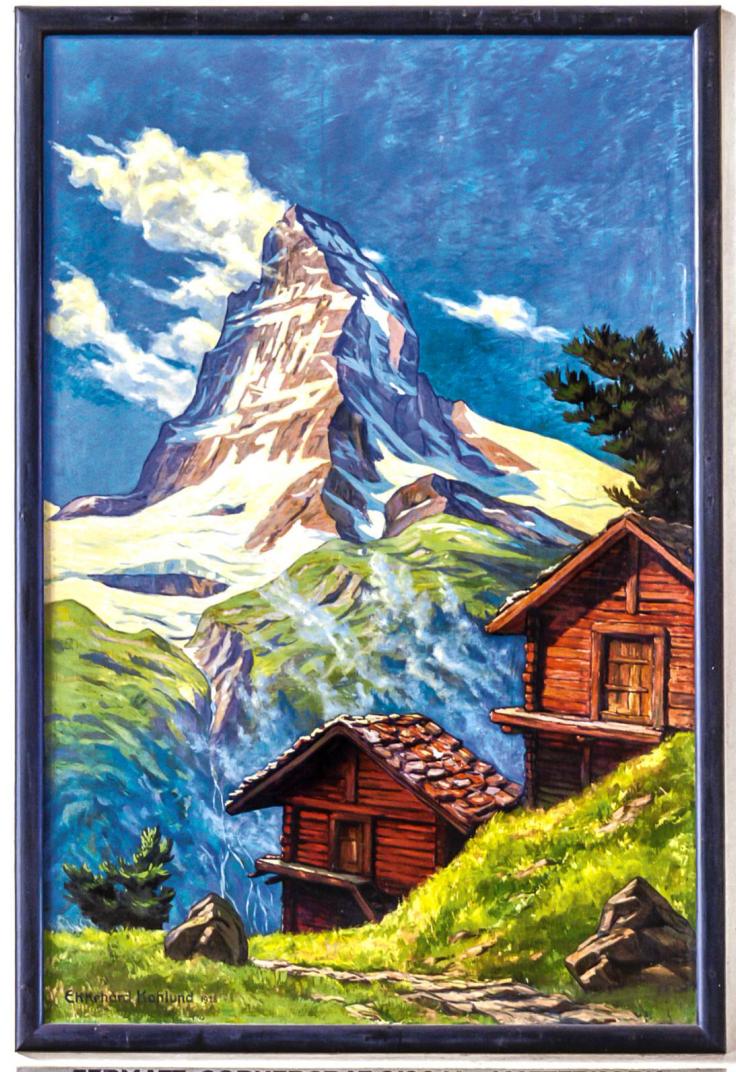
Das Gemälde Matterhorn von Ekkehard Kohlund erstrahlt nach der Restaurierung in neuem Glanz. Foto Michael Peuckert

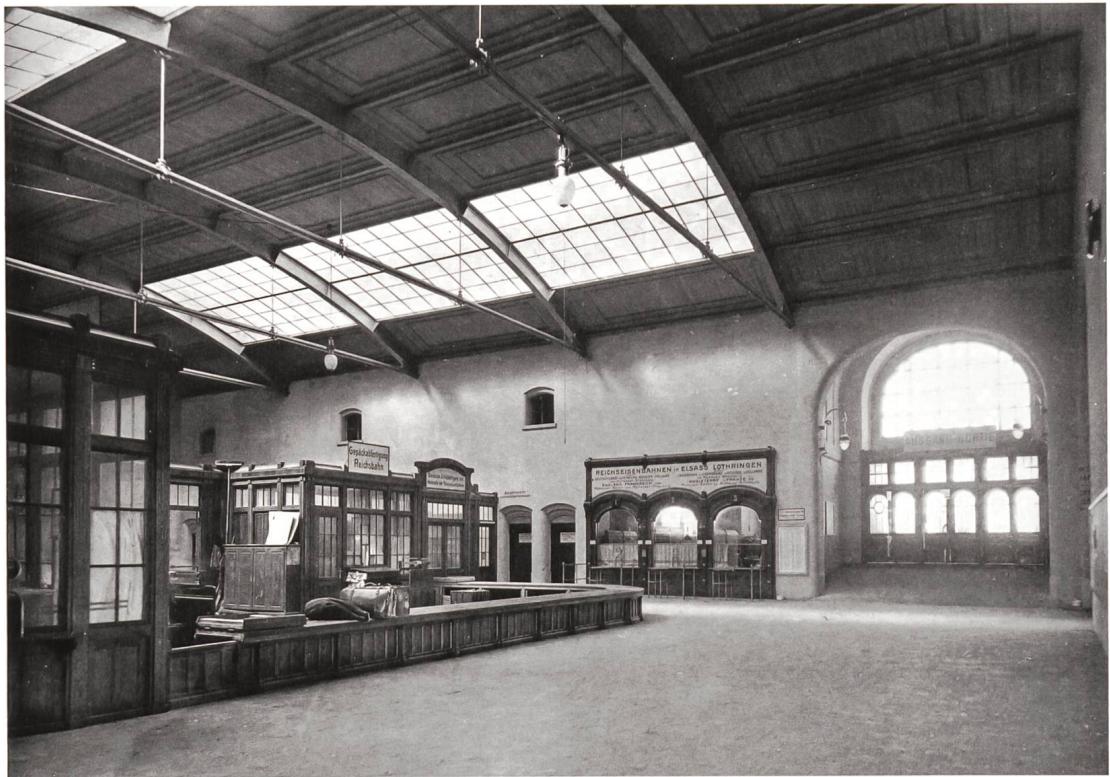
Oben: Schalterhalle mit Gepäckaufgabe, ca. 1907, noch ohne künstlerische Ausschmückung. Foto Eröffnungsbroschüre Personenbahnhof Basel. Neues Aufnahmegebäude. Unten: Hängeumgebung des Gemäldes Vierwaldstättersee, 1936. Foto SBB Historic
