Artikel: Mit Methoden der Bauforschung

Mit Methoden der Bauforschung

Neue Erkenntniswege zur Baugeschichte des Berner Münsters

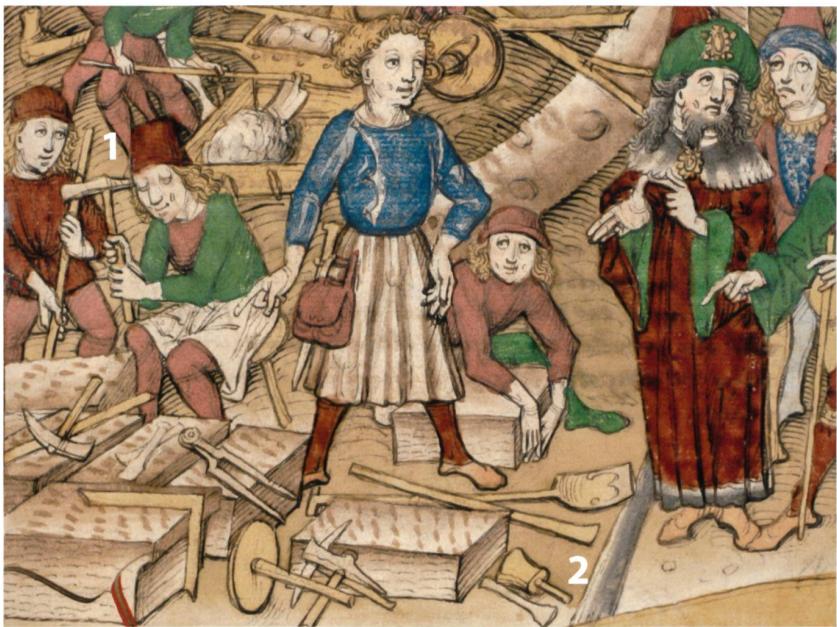
Abb. 6 Ausschnitt aus einer Abbildung der Spiezer Chronik von Diebold Schilling von 1484. Dargestellt sind die wichtigsten Steinmetzwerkzeuge, unter anderem auch die «Fläche» (1) und das Scharriereisen mit Holzknüpfel (2). Burgerbibliothek Bern, MSS.h.h.l.16, S.55. Foto Codices Electronici AG

der genannten Baunaht besonders gut nachvollzogen werden, da genau zwischen diesen Bauphasen eine entscheidende Änderung in der mittelalterlichen Bearbeitungstechnik stattfand: Im Chorpolygon und an den Südänden sind alle Steine mit der sogenannten Fläche, einem beilförmigen, zweihändig geführten Werkzeug, bearbeitet. Dabei entstehen sehr feine, in der Regel vertikale Rillen in der Oberfläche (s. Abb. 4). Im Laufe der zweiten Hälfte des 15. Jahrhunderts entwickelt sich eine neue Form der Endbearbeitung, die Scharrierung. Diese wird mittels eines etwa 5 cm breiten Meissels, geschlagen durch einen Holzknüpfel, erzeugt. Die dabei entstehenden Hiebe verlaufen meist diagonal und sind wesentlich breiter (s. Abb. 5). Diese Spuren treten nur an den beiden westlichen Jochen der Nordwand auf. Auf historischen Abbildungen sind diese unterschiedlichen Werkzeuge manchmal abgebildet, besonders anschaulich sind sie in der Spiezer Bilderchronik von Diebold Schilling um 1484 dargestellt (s. Abb. 6).

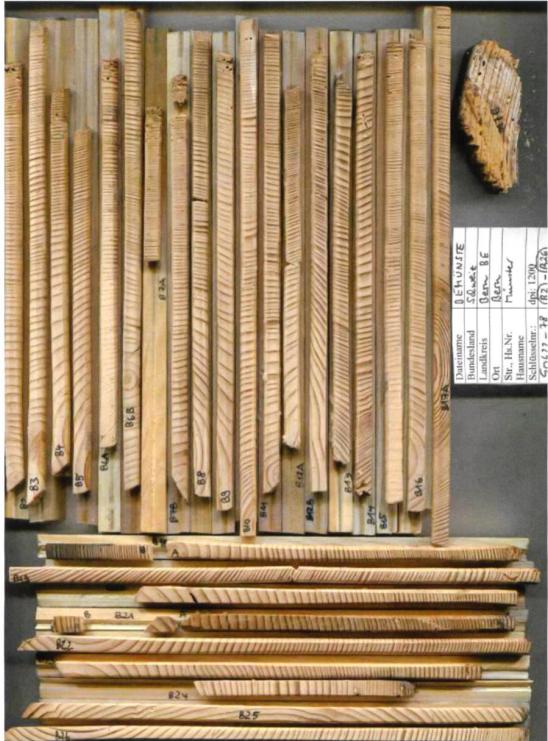
Abb. 7 Proben für die dendrochronologische Untersuchung aus den bauzeitlich verbauten Hölzern der erhaltenen Dachwerke des Berner Münsters. Foto Thomas Eissing

Die späte Datierung des nordwestlichen Chorbereiches ist nicht nur aufgrund der beobachteten Bearbeitungsspuren an den Steinoberflächen zu postulieren, sondern lässt sich auch mit Hilfe naturwissenschaftlicher Methoden bestätigen. Glücklicherweise haben sich am Münster einige Holzkonstruktionen erhalten, die aufgrund ihres Gefüges als bauzeitlich eingeordnet werden können und im Rahmen des Projekts dendrochronologisch untersucht wurden. Bei der dendrochronologischen Untersuchung können auf Grundlage der Jahrringbreiten und ihrer Abfolge die Fälldaten der verbauten Hölzer jahrgenau bestimmt werden (s. Abb. 7). Zu den beprobenen Hölzern gehören Reste eines ersten Dachwerks, die sich unter dem heutigen, aus dem Jahr 1599 stammenden Dachwerk noch *in situ* erhalten haben, sowie das Dachwerk des nördlichen Seitenschiffs, das an der nordwestlichen Chormauer lehnt. Die Untersuchung erbrachte, dass die Hölzer für das Chordachwerk 1437/38 geschlagen und somit wahrscheinlich 1438 verbaut wurden. Die Hölzer, die für das Pultdach im nördlichen Seitenschiff verwendet wurden, wurden dagegen 1493 gefällt. Auch das Dachwerk des südlichen Seitenschiffs wurde in die Untersuchungen einbezogen und konnte auf 1460/61 datiert werden. Sein Aufrichten setzt voraus, dass zu diesem Zeitpunkt die Felder 80 und 90 der südlichen Chormauer bereits errichtet waren, was die Entstehung dieser Mauerbereiche auf die Zeitspanne zwischen 1438 und 1461 eingrenzt.³
