Artikel: Mit Methoden der Bauforschung

Mit Methoden der Bauforschung

Neue Erkenntniswege zur Baugeschichte des Berner Münsters

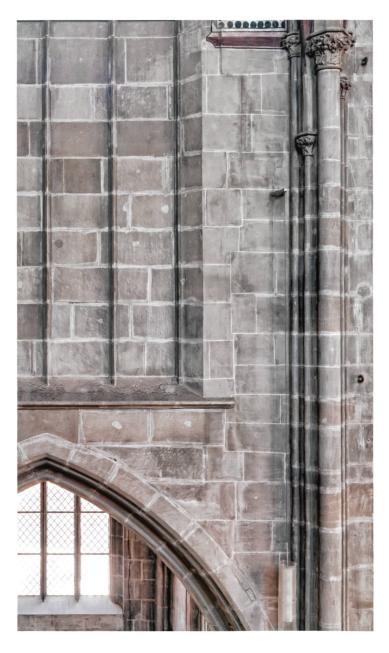
Abb. 2 Baunaht mit deutlichen Störungen im Mauergefüge, die weissen Fugen wurden später aufgemalt und entsprechen nicht überall dem originalen Fugenverlauf. Foto Nick Brändli / © Berner Münster-Stiftung

Der Bau des Chorhauses begann mit der Errichtung des Polygons und des ihm vorgelagerten schmalen Jochs. Erst als man diese Mauerpartien in der gesamten Höhe ausgeführt hatte, baute man die hieran westlich anschliessenden breiten Joche bis zum Triumphbogen (s. Abb. 1). Während man die Südseite recht bald nach Errichtung des Polygons ausführte, baute man die Nordmauer erst etwa fünfzig Jahre später. Aus der Fülle der Befunde im Chor soll im Folgenden exemplarisch der Bereich, an dem das frühe Polygon und die späte Nordmauer zusammentreffen, näher dargestellt werden, denn gerade hier lässt sich gut zeigen, wie zeitlich versetzte Mauerbereiche voneinander unterschieden werden können. Diese in der Abbildung 2 zu sehende Nahtstelle ist auf den ersten Blick durch verspringende Lagerfugen zu erkennen, das heisst, die Steinlagen sind nicht durchgehend auf einer Höhe gemauert. Um diese Uneinheitlichkeit zu kaschieren, wurde im oberen Bereich das Fugennetz mit einem weissen Strich idealisiert nachgezogen. Die tatsächlichen Stossstellen der auf unterschiedlichen Höhen liegenden Quaderlagen liegen weitgehend übereinander und ergeben so die vertikale Naht. Dazu kommt, dass links die Höhe der einzelnen Steinlagen annähernd gleich ist, die Lagen rechts sind

dagegen unterschiedlich hoch. Die beschriebene Baunaht ist nicht nur im Inneren des Münsters zu sehen, sie lässt sich ebenfalls über dem Gewölbe verfolgen und ist auf der Rückseite der Mauer, unter dem Pultdach des nördlichen Seitenschiffs, erkennbar. Auch in stilistischen Details unterscheiden sich die Mauerabschnitte voneinander: So entspricht die Profilierung des Dienstbündels an Pfeiler 85 der im Langhaus und nicht der im übrigen Chorhaus, das grosse Kapitell dieses Pfeilers mit seinem Blätterkranz, der nur in der oberen Hälfte liegt, ist gar singulär.

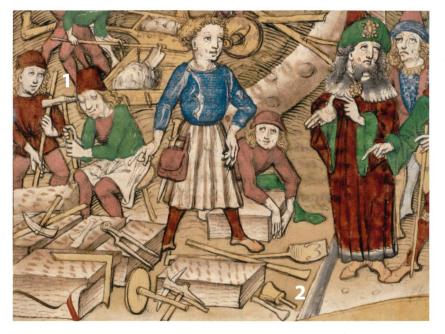
Abb. 6 Ausschnitt aus einer Abbildung der Spiezer Chronik von Diebold Schilling von 1484. Dargestellt sind die wichtigsten Steinmetzwerkzeuge, unter anderem auch die «Fläche» (1) und das Scharriereisen mit Holzknüpfel (2). Burgerbibliothek Bern, Mss.h.h.I.16, S.55. Foto Codices Electronici AG

der genannten Baunaht besonders gut nachvollzogen werden, da genau zwischen diesen Bauphasen eine entscheidende Änderung in der mittelalterlichen Bearbeitungstechnik stattfand: Im Chorpolygon und an den Südwänden sind alle Steine mit der sogenannten Fläche, einem beilförmigen, zweihändig geführten Werkzeug, bearbeitet. Dabei entstehen sehr feine, in der Regel vertikale Rillen in der Oberfläche (s. Abb. 4). Im Laufe der zweiten Hälfte des 15. Jahrhunderts entwickelt sich eine neue Form der Endbearbeitung, die Scharrierung. Diese wird mittels eines etwa 5 cm breiten Meissels, geschlagen durch einen Holzknüpfel, erzeugt. Die dabei entstehenden Hiebe verlaufen meist diagonal und sind wesentlich breiter (s. Abb. 5). Diese Spuren treten nur an den beiden westlichen Jochen der Nordwand auf. Auf historischen Abbildungen sind diese unterschiedlichen Werkzeuge manchmal abgebildet, besonders anschaulich sind sie in der Spiezer Bilderchronik von Diebold Schilling um 1484 dargestellt (s. Abb. 6).

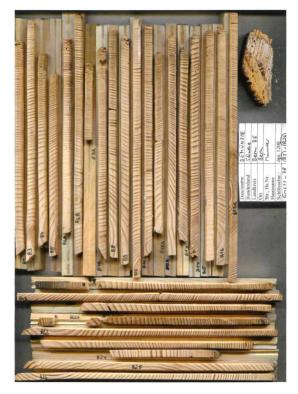
Abb. 7 Proben für die dendrochronologische Untersuchung aus den bauzeitlich verbauten Hölzern der erhaltenen Dachwerke des Berner Münsters. Foto Thomas Eissing

Die späte Datierung des nordwestlichen Chorbereiches ist nicht nur aufgrund der beobachteten Bearbeitungsspuren an den Steinoberflächen zu postulieren, sondern lässt sich auch mit Hilfe naturwissenschaftlicher Methoden bestätigen. Glücklicherweise haben sich am Münster einige Holzkonstruktionen erhalten, die aufgrund ihres Gefüges als bauzeitlich eingeordnet werden können und im Rahmen des Projekts dendrochronologisch untersucht wurden. Bei der dendrochronologischen Untersuchung können auf Grundlage der Jahrringbreiten und ihrer Abfolge die Fälldaten der verbauten Hölzer jahrgenau bestimmt werden (s. Abb. 7). Zu den beprobten Hölzern gehören Reste eines ersten Dachwerks, die sich unter dem heutigen, aus dem Jahr 1599 stammenden Dachwerk noch in situ erhalten haben, sowie das Dachwerk des nördlichen Seitenschiffs, das an der nordwestlichen Chormauer lehnt. Die Untersuchung erbrachte, dass die Hölzer für das Chordachwerk 1437/38 geschlagen und somit wahrscheinlich 1438 verbaut wurden. Die Hölzer, die für das Pultdach im nördlichen Seitenschiff verwendet wurden, wurden dagegen 1493 gefällt. Auch das Dachwerk des südlichen Seitenschiffs wurde in die Untersuchungen einbezogen und konnte auf 1460/61 datiert werden. Sein Aufrichten setzt voraus, dass zu diesem Zeitpunkt die Felder 80 und 90 der südlichen Chormauer bereits errichtet waren, was die Entstehung dieser Mauerbereiche auf die Zeitspanne zwischen 1438 und 1461 eingrenzt.3
