Artikel: Wie geht man mit einem 500-jährigen Lebewesen um?

Wie geht man mit einem 500-jährigen Lebewesen um?

Ein Round-Table-Gespräch über die Restaurierung des Berner Münsters und die Wichtigkeit des fächerübergreifenden Dialogs

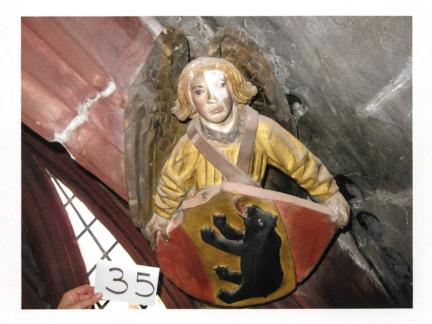
Abb. 1 Auf der Suche nach einer ursprünglichen Fassung unter der sichtbaren wurde ein Engel im Chorgewölbe 1990 bei Probeentnahmen und einem Freilegungsversuch irreversibel beschädigt. © Berner Münster-Stiftung

Annette Loeffel: Bei der Restaurierung war die interdisziplinäre Zusammenarbeit sicher zentral – in einem sehr erfahrenen Team, das schon lange zusammenarbeitet, konnte man die Erkenntnisse sofort besprechen. Das zeichnet das «Berner Modell» besonders aus. Dadurch konnten wir viel erhalten, was bei einem eng definierten Projekt mit begrenztem Zeitrahmen wohl untergegangen wäre. Noch in den 1990er Jahren vertrat man in der Münsterbauhütte eine ganz andere Philosophie. Das vorliegende Beispiel zeigt (vgl. Abb. 1+2), wie ein beauftragter Restaurator damals lediglich nach früheren Fassungen gesucht und dabei das Werk beschädigt hat: An den Augenpartien wurde die Originalfassung abgekratzt, dort ist heute nur noch die Grundierung übrig.

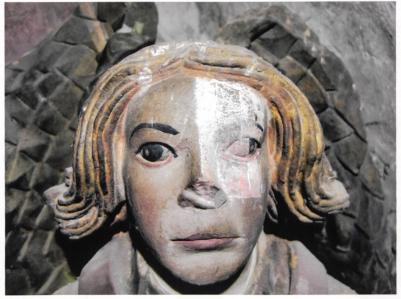
Abb. 2 Detail aus Abbildung 1. Bei der vermeintlich gefundenen «Erstfassung» (weiss) handelt es sich um die Grundierung der Originalfassung von 1517. © Berner Münster-Stiftung

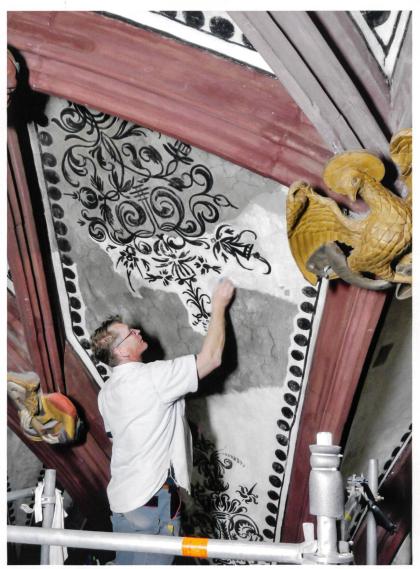
Abb. 6 Vorsichtige Trockenreinigung mit Akapad-Schwämmen durch Steinmetz Marcel Maurer. Die Mauresken von Niklaus Manuel werden sorgsam ausgespart. Die weissen Flächen sind bereits gereinigt, die dunklen Flächen tragen noch den Staub von 500 Jahren. © Berner Münster-Stiftung

Cornelia Marinowitz: Sie wurden in drei Stufen abgenommen: Zunächst hat ein mittlerweile pensionierter Mitarbeiter der Münsterbauhütte, Hans-Peter Wüthrich, drei Wochen lang den losen Staub mit feinen Pinseln und einem Staubsauger entfernt. In einem zweiten Schritt verwendeten wir feine Schwämmchen, die dafür prädestiniert sind, Russ oder fettige Partikel abzuwischen, ohne zu verschmieren (vgl. Abb. 6). In einem letzten Schritt wurde alles mit Wattestäbchen und unter der Lupenbrille feucht nachgereinigt, so dass die polychrome Oberfläche wieder zum Vorschein kam. Für die Reinigungsarbeiten wurde lediglich warmes Was-

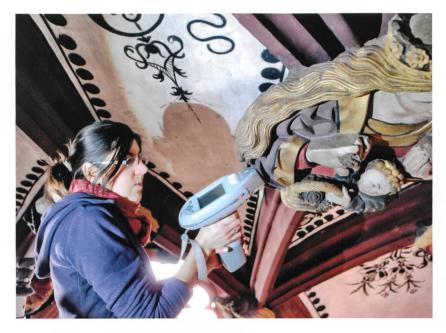
Abb. 7 Berührungsfreie Analyse der Farbfassungen mithilfe der XRF-Spektroskopie (Röntgenfluoreszenzanalyse/ X-ray fluorescence spectroscopy) an Stellen, wo nach der detaillierten restauratorischen Befundaufnahme noch spezifische Fragen offen waren. Durch diese Voruntersuchungen konnte die benötigte Zahl an Laborproben im Chorgewölbe sehr klein gehalten werden. Im Bild: Rowena Pasche, Restauratorin der Münsterbauhütte. © Berner Münster-Stiftung

Christine Bläuer: Als Naturwissenschaftlerin hatte ich im Labor viele Detailfragen zu klären, die sich allesamt um Zusammensetzungen und Veränderungen der Farben im Lauf der Zeit drehten. Wir hatten es bei den figürlichen Darstellungen mit Fassungen aus unterschiedlichen Metallauflagen, Farben und Lacken zu tun. Die Laborergebnisse und Auswertungen besprachen wir immer eingehend im Team – und auf einmal wurden während des Austauschs Zusammenhänge erkennbar und konkrete Lösungen ersichtlich. Die Menge der auszuwertenden Proben konnte so massiv reduziert werden (vgl. Abb.7).

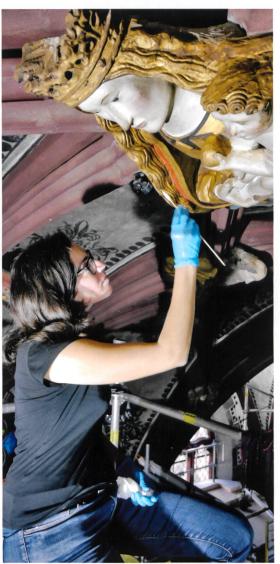
Abb. 8 Feuchtreinigung am Schlussstein Nr. 81 (Maria) durch Régine Saucy, Restauratorin der Münsterbauhütte. © Berner Münster-Stiftung

ser verwendet – auf jegliche andere Zusatzmittel konnten wir verzichten (vgl. Abb. 8–10).

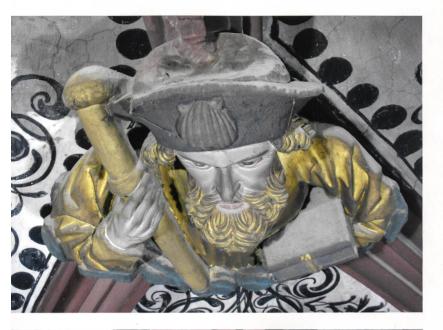
Abb. 9 Schlussstein Nr. 75 (Jakobus d. Ältere) im ungereinigten Vorzustand mit dicken Staubauflagen. © Berner Münster-Stiftung

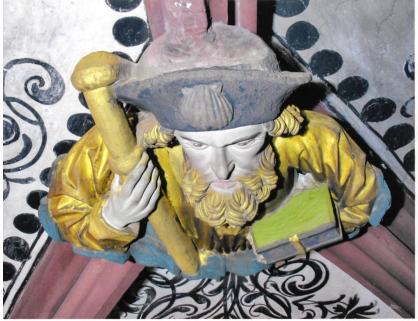
Abb. 10 Derselbe Schlussstein nach erfolgter Reinigung. Die ursprünglichen Farbfassungen sind wieder sichtbar. © Berner Münster-Stiftung entfernt. Werden die Reinigungsintervalle verkürzt, so bilden sich auch keine festen Schichten mehr, die aufwendig entfernt werden müssen, was wiederum für die historische Oberfläche weniger Stress bedeutet. Zudem sind auch die Kosten bei dieser Vorgehensweise niedriger.

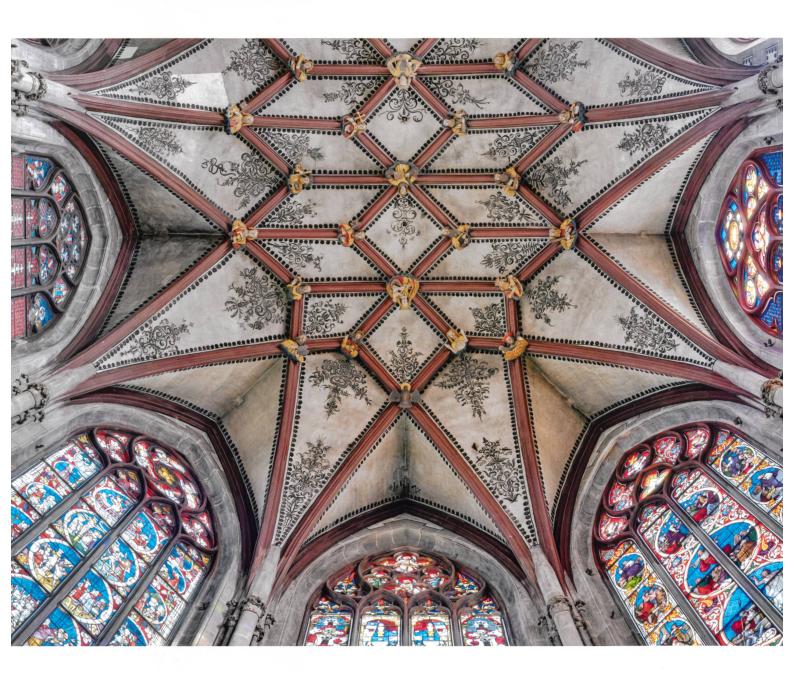
Abb. 11 Blick in das ungereinigte Chorgewölbe, 2012. Links oben im Bild ist ein frisch erstelltes Reinigungsmuster zu sehen. Foto Nick Brändli / © Berner Münster-Stiftung

Annette Loeffel: Ende des 19. Jahrhunderts installierte man eine Heizung im
Münster, die in den 1960er Jahren erweitert
wurde. Es handelt sich um eine Warmluftheizung mit einem riesigen Gebläse, die
ursprünglich mit Kohle betrieben wurde –
inzwischen wurde eine Gasheizung installiert.
Die meisten Verschmutzungen kamen durch
Konvektion zustande: Die aufgeheizte Luft
nimmt Feuchtigkeit aus der Atemluft und der
nassen Kleidung von Besuchern auf, trägt
Staub mit, steigt, und das Ganze kondensiert
oben an den kalten Gewölbeoberflächen.

Cornelia Marinowitz: Im Verlauf von fünf Jahrhunderten baut sich immer eine Staubschicht auf. Hier hat aber die Heizung den Vorgang zweifellos verstärkt, so dass zu den üblichen Verschmutzungen aufgrund von Kerzen etc. noch grosse Mengen von Russpartikeln hinzukamen. Das ergab eine homogene Verschmutzungsschicht.
