Artikel: Wie geht man mit einem 500-jährigen Lebewesen um?

Wie geht man mit einem 500-jährigen Lebewesen um?

Ein Round-Table-Gespräch über die Restaurierung des Berner Münsters und die Wichtigkeit des fächerübergreifenden Dialogs

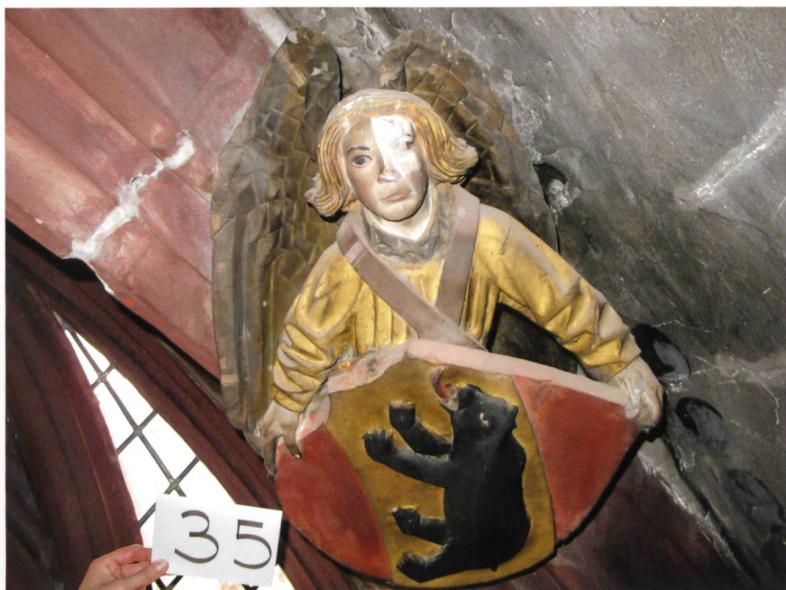
Abb. 1 Auf der Suche nach einer ursprünglichen Fassung unter der sichtbaren wurde ein Engel im Chorgewölbe 1990 bei Probeentnahmen und einem Freilegungsversuch irreversibel beschädigt. © Berner Münster-Stiftung

Annette Loeffel: Bei der Restaurierung war die interdisziplinäre Zusammenarbeit sicher zentral – in einem sehr erfahrenen Team, das schon lange zusammenarbeitet, konnte man die Erkenntnisse sofort besprechen. Das zeichnet das «Berner Modell» besonders aus. Dadurch konnten wir viel erhalten, was bei einem eng definierten Projekt mit begrenztem Zeitrahmen wohl untergegangen wäre. Noch in den 1990er Jahren vertrat man in der Münsterbauhütte eine ganz andere Philosophie. Das vorliegende Beispiel zeigt (vgl. Abb. 1+2), wie ein beauftragter Restaurator damals lediglich nach früheren Fassungen gesucht und dabei das Werk beschädigt hat: An den Augenpartien wurde die Originalfassung abgekratzt, dort ist heute nur noch die Grundierung übrig.

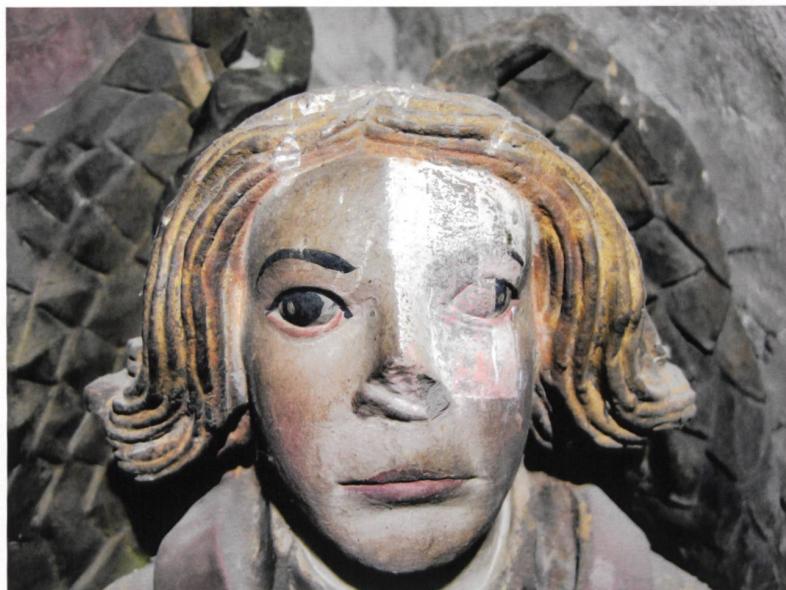
Abb. 2 Detail aus Abbildung 1. Bei der vermeintlich gefundenen «Erstfassung» (weiss) handelt es sich um die Grundierung der Originalfassung von 1517. © Berner Münster-Stiftung

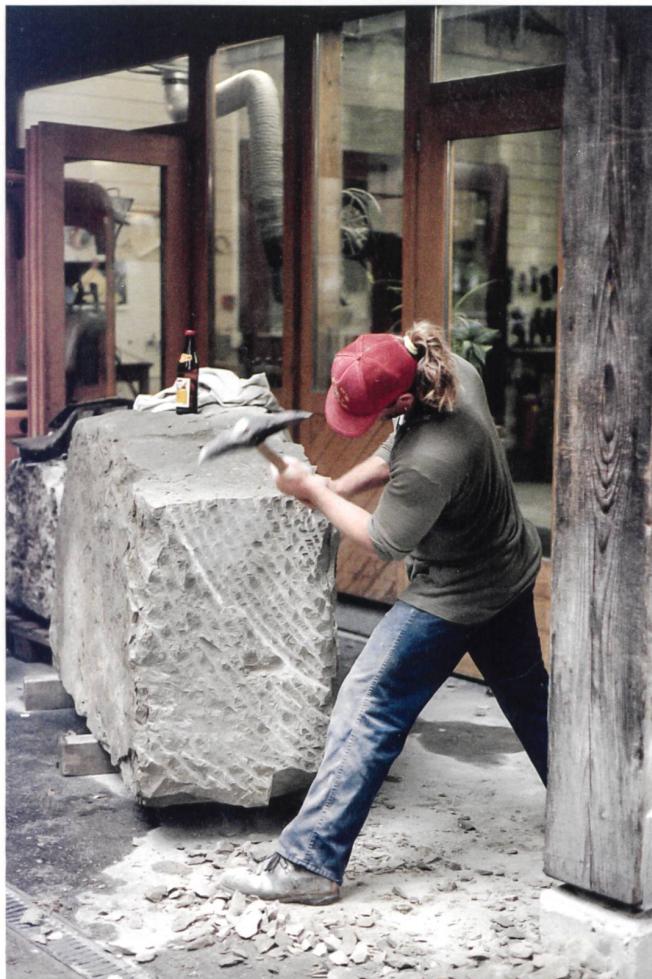
Abb. 3 Münsterbauhütte 1998. Die gleichen Steinmetzen und Steinbildhauer arbeiten nach längerem Umdenkenprozess heute bei feinsten konservatorischen Arbeiten im Chorgewölbe mit. Siehe Abb. 5–6. © Berner Münster-Stiftung

Marcel Maurer: Das damalige Denken war ein ganz anderes. Die Belegschaft hätte vor 20 Jahren die heutige Vorgehensweise nicht unterstützt. Wir waren damals fast ausschliesslich auf den Austausch verwitterter Steine fokussiert (vgl. Abb. 3+4), wie es Steinmetze eben tun. Heute versucht man, möglichst viel zu erhalten. Das Wort «Restaurierung» existierte in unserem Wortschatz nicht – jetzt arbeiten wir im ständigen Dialog mit den Restauratorinnen der Münsterbauhütte zusammen (vgl. Abb. 5). Unser Team ist heute auch bedeutend kleiner: Anstatt 18 sind wir noch 8 Mitarbeitende.

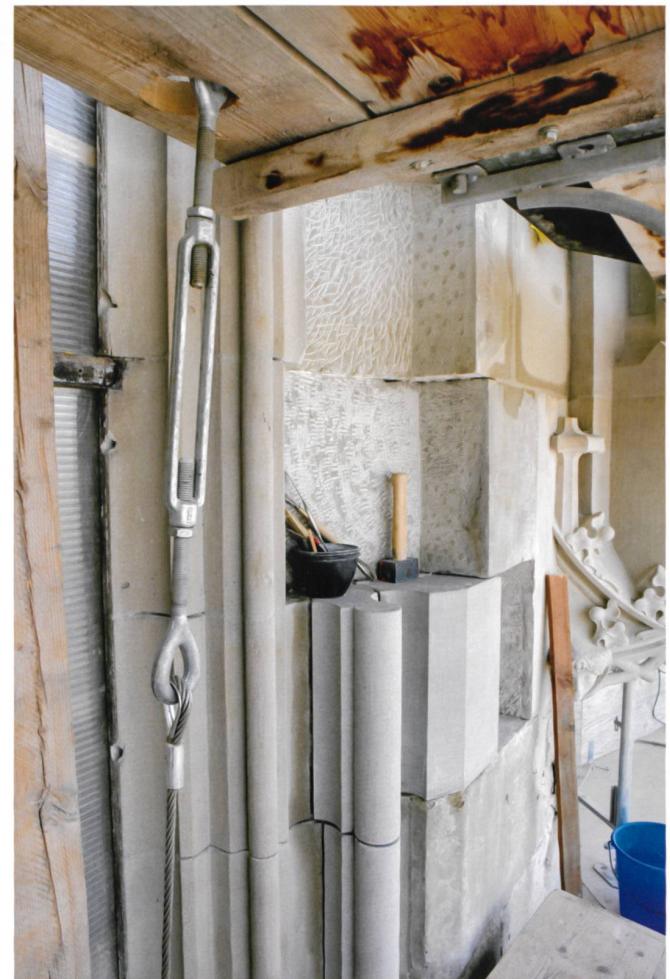
Abb. 4 Fensterlaibung am unteren Turmacheck, 2011: Als letzte Option werden bei extremen Schadensbildern auch heute noch punktuell Steine ersetzt. Dies bedeutet immer auch einen tiefgreifenden Eingriff in die umliegenden, oft noch intakten Bereiche.
© Berner Münster-Stiftung

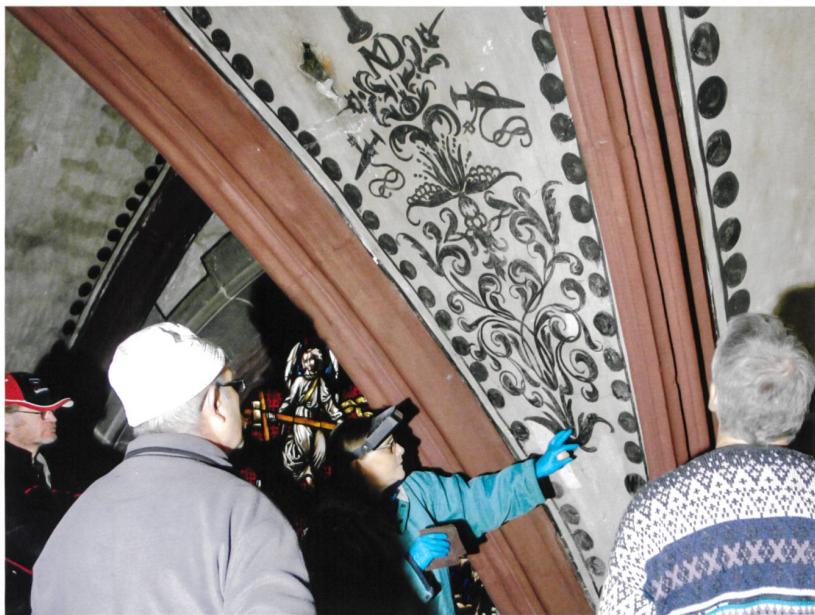
Abb. 5 Reinigung der Gewölbekappen im Chor: Schulung von Mitarbeitern der Bauhütte durch Restauratorin Cornelia Marinowitz. © Berner Münster-Stiftung

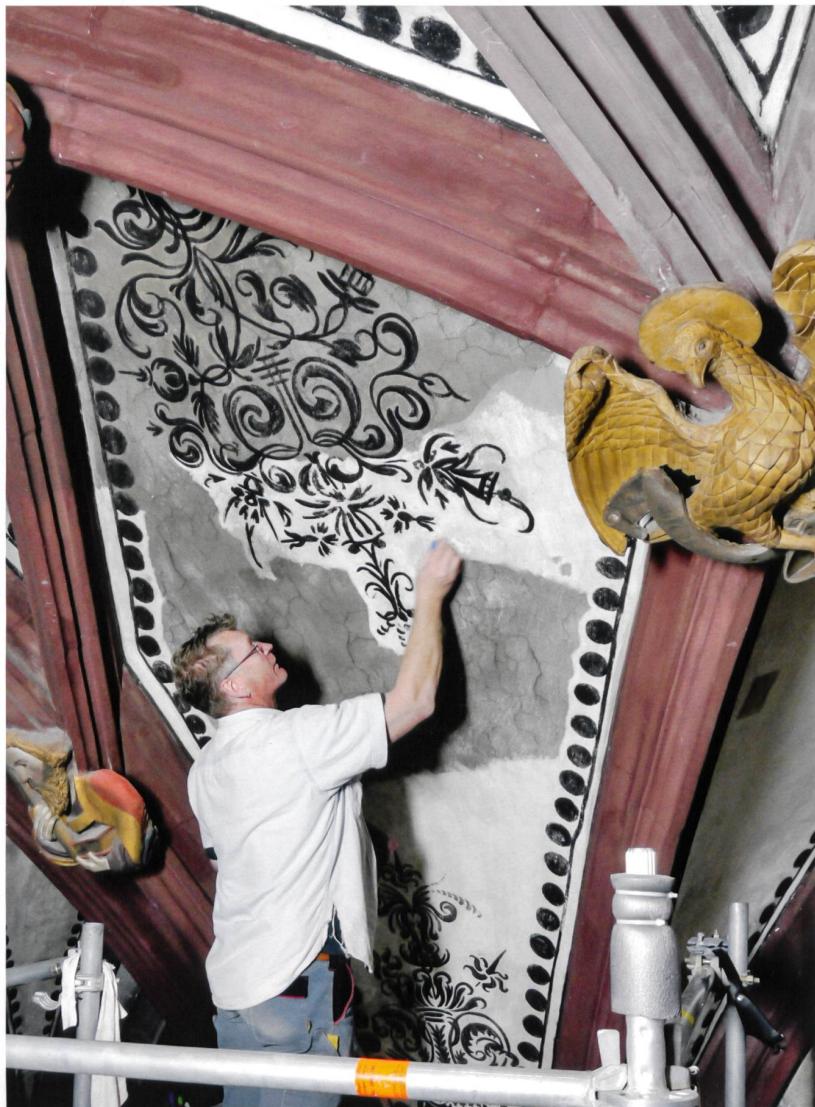
Abb. 6 Vorsichtige Trockenreinigung mit Akapad-Schwämmen durch Steinmetz Marcel Maurer. Die Mauresken von Niklaus Manuel werden sorgsam ausgespart. Die weißen Flächen sind bereits gereinigt, die dunklen Flächen tragen noch den Staub von 500 Jahren. © Berner Münster-Stiftung

Cornelia Marinowitz: Sie wurden in drei Stufen abgenommen: Zunächst hat ein mittlerweile pensionierter Mitarbeiter der Münsterbauhütte, Hans-Peter Wüthrich, drei Wochen lang den losen Staub mit feinen Pinseln und einem Staubsauger entfernt. In einem zweiten Schritt verwendeten wir feine Schwämmchen, die dafür prädestiniert sind, Russ oder fettige Partikel abzuwaschen, ohne zu verschmieren (vgl. Abb. 6). In einem letzten Schritt wurde alles mit Wattestäbchen und unter der Lupenbrille feucht nachge-reinigt, so dass die polychrome Oberfläche wieder zum Vorschein kam. Für die Reinigungsarbeiten wurde lediglich warmes Was-

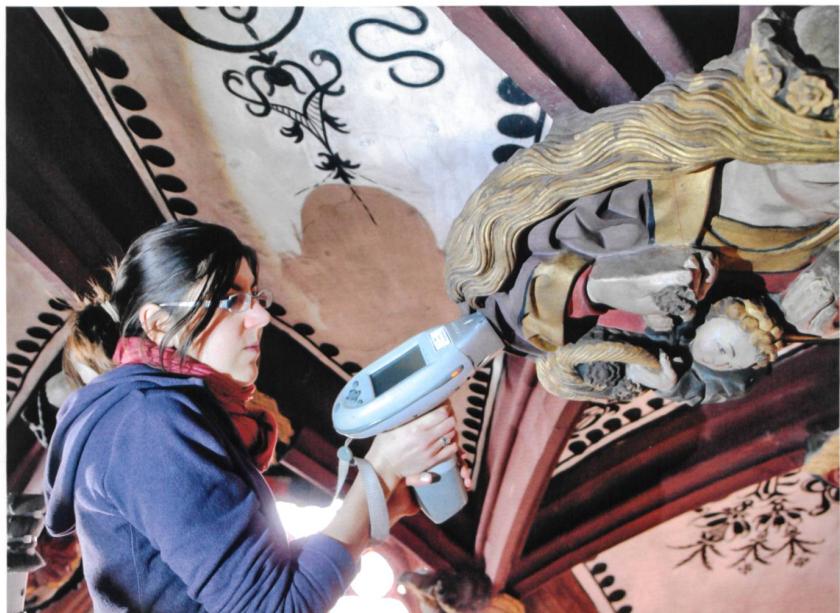
Abb. 7 Berührungsreie Analyse der Farbfassungen mithilfe der XRF-Spektroskopie (Röntgenfluoreszenzanalyse / X-ray fluorescence spectroscopy) an Stellen, wo nach der detaillierten restauratorischen Befundaufnahme noch spezifische Fragen offen waren. Durch diese Voruntersuchungen konnte die benötigte Zahl an Laborproben im Chorgewölbe sehr klein gehalten werden. Im Bild: Rowena Pasche, Restauratorin der Münsterbauhütte. © Berner Münster-Stiftung

unterschiedlichen Metallauflagen, Farben und Lacken zu tun. Die Laborergebnisse und Auswertungen besprachen wir immer eingehend im Team – und auf einmal wurden während des Austauschs Zusammenhänge erkennbar und konkrete Lösungen ersichtlich. Die Menge der auszuwertenden Proben konnte so massiv reduziert werden (vgl. Abb. 7).

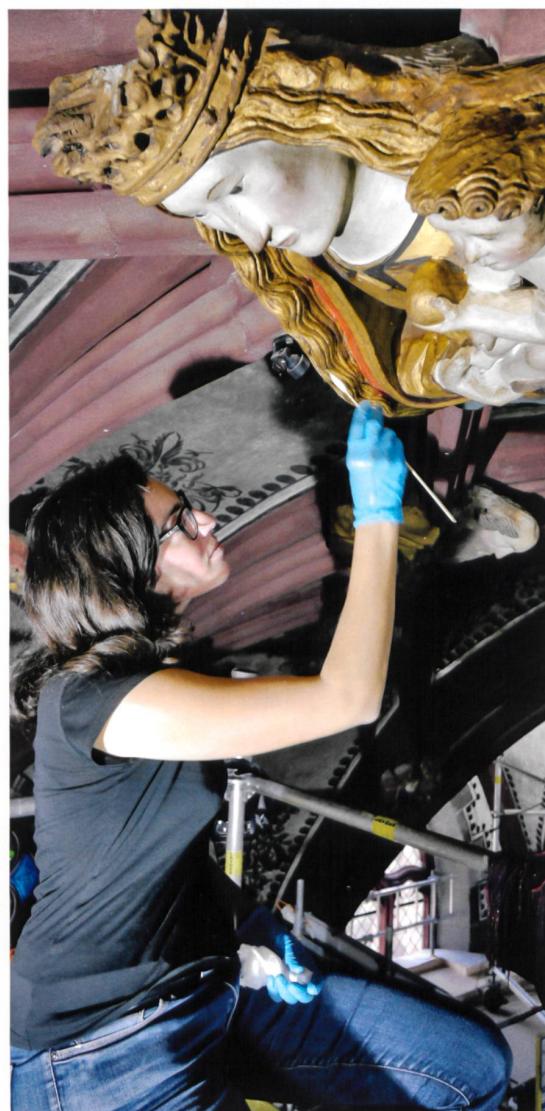
Abb. 8 Feuchtreinigung am Schlussstein Nr. 81 (Maria) durch Régine Saucy, Restauratorin der Münsterbauhütte. © Berner Münster-Stiftung

ser verwendet – auf jegliche andere Zusatzmittel konnten wir verzichten (vgl. Abb. 8–10).

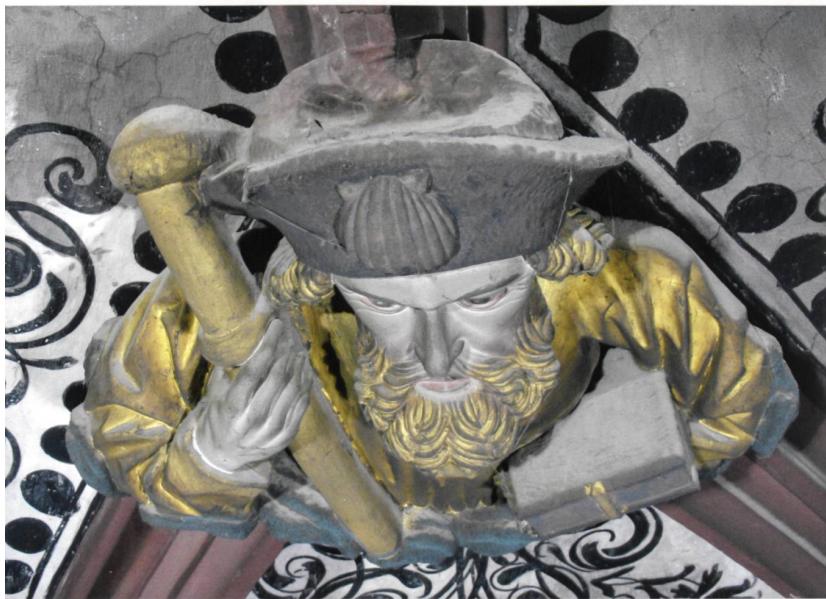
Abb. 9 Schlussstein Nr. 75 (Jakobus d. Ältere) im ungereinigten Vorzustand mit dicken Staubauflagen. © Berner Münster-Stiftung

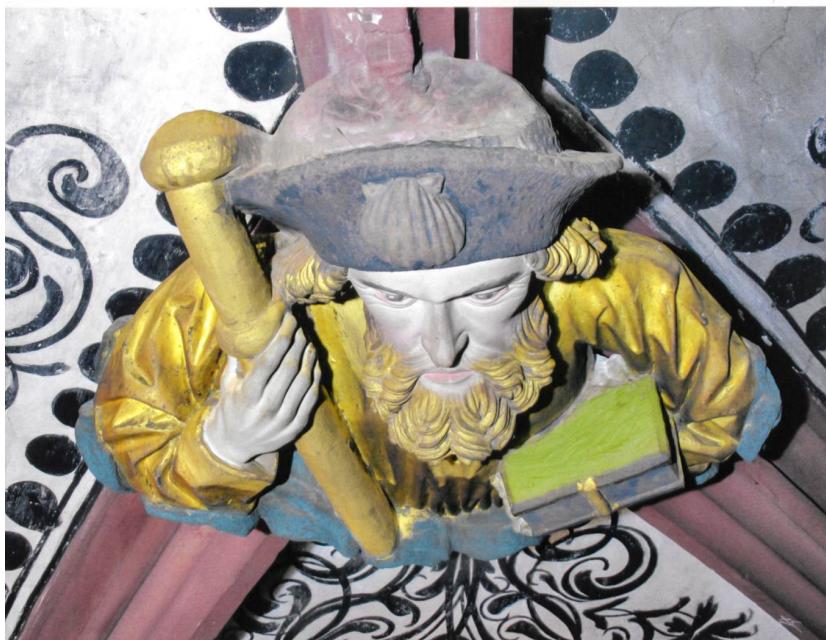
Abb. 10 Derselbe Schlussstein nach erfolgter Reinigung. Die ursprünglichen Farbfassungen sind wieder sichtbar. © Berner Münster-Stiftung

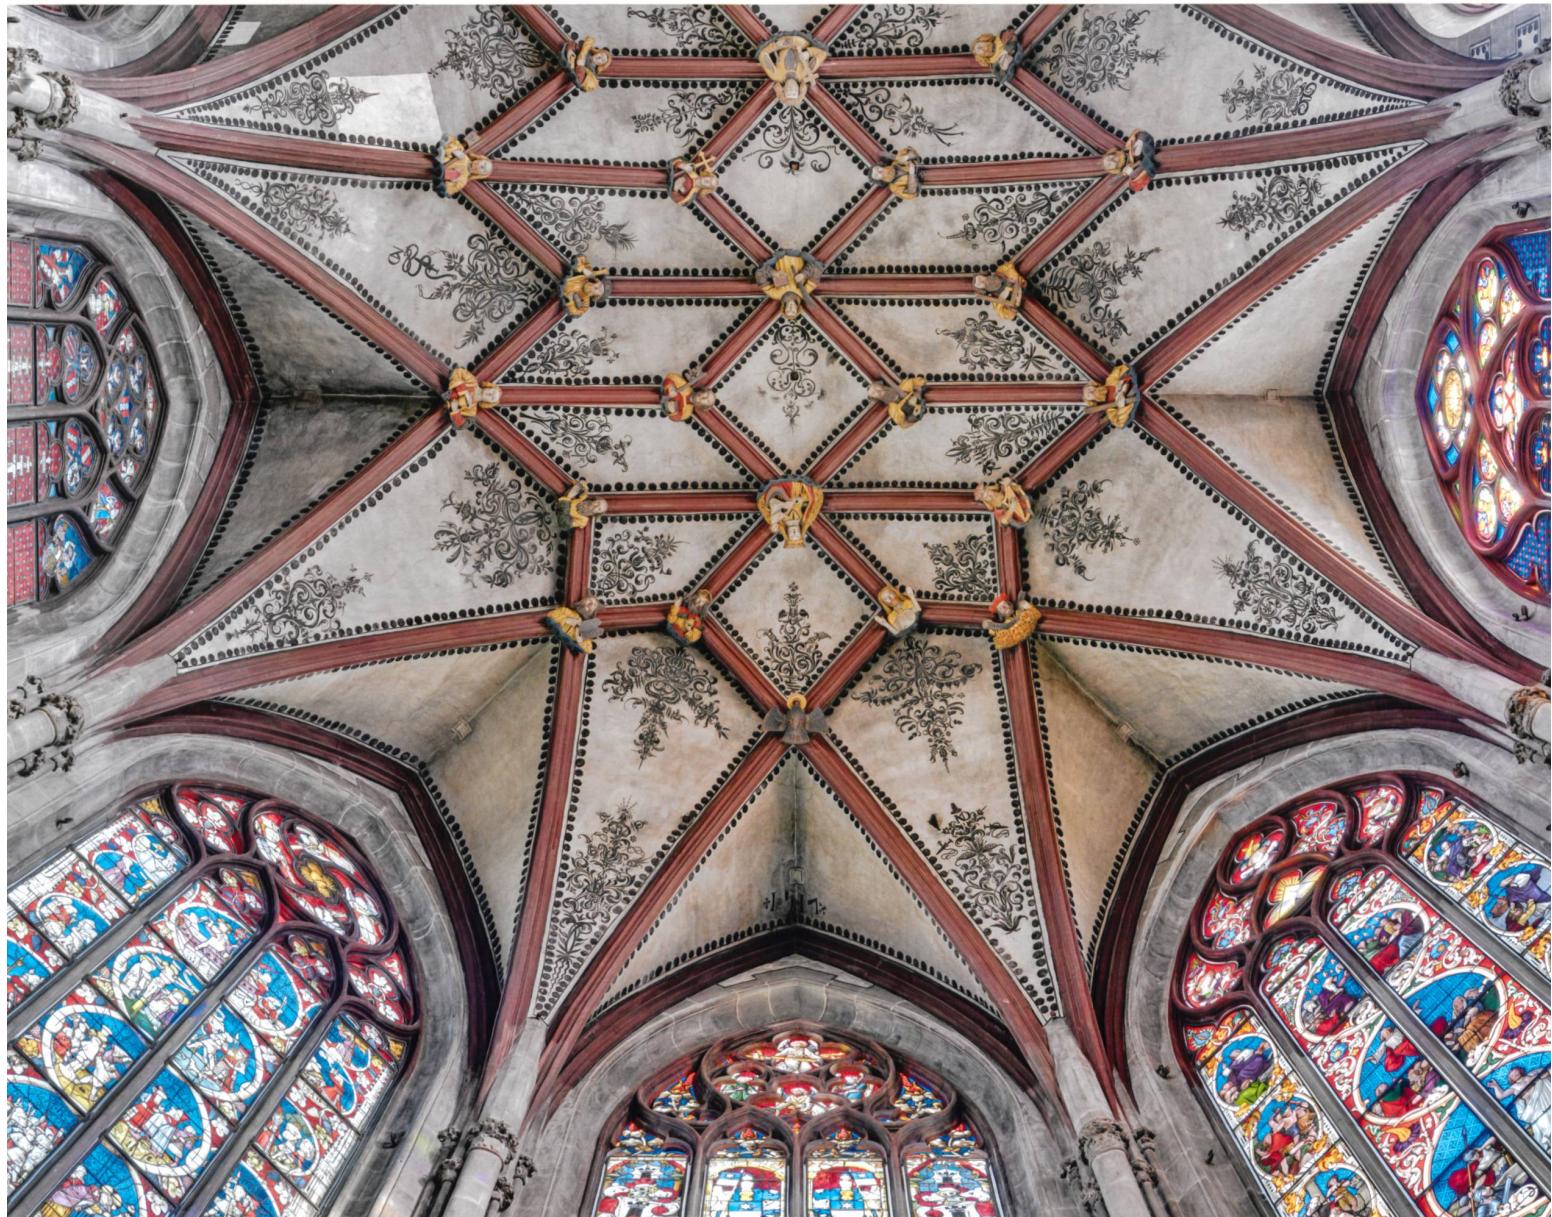
Abb. 11 Blick in das ungereinigte Chorgewölbe, 2012. Links oben im Bild ist ein frisch erstelltes Reinigungsmuster zu sehen. Foto Nick Brändli / © Berner Münster-Stiftung

Annette Loeffel: Ende des 19. Jahrhunderts installierte man eine Heizung im Münster, die in den 1960er Jahren erweitert wurde. Es handelt sich um eine Warmluftheizung mit einem riesigen Gebläse, die ursprünglich mit Kohle betrieben wurde – inzwischen wurde eine Gasheizung installiert. Die meisten Verschmutzungen kamen durch Konvektion zustande: Die aufgeheizte Luft nimmt Feuchtigkeit aus der Atemluft und der nassen Kleidung von Besuchern auf, trägt Staub mit, steigt, und das Ganze kondensiert oben an den kalten Gewölbeoberflächen.

Cornelia Marinowitz: Im Verlauf von fünf Jahrhunderten baut sich immer eine Staubschicht auf. Hier hat aber die Heizung den Vorgang zweifellos verstärkt, so dass zu den üblichen Verschmutzungen aufgrund von Kerzen etc. noch grosse Mengen von Russpartikeln hinzukamen. Das ergab eine homogene Verschmutzungsschicht.
