**Band:** 70 (2019)

Artikel: Die Chorpfeiler des Basler Münsters : ein Blick auf die Bauornamentik

# Die Chorpfeiler des Basler Münsters – ein Blick auf die Bauornamentik

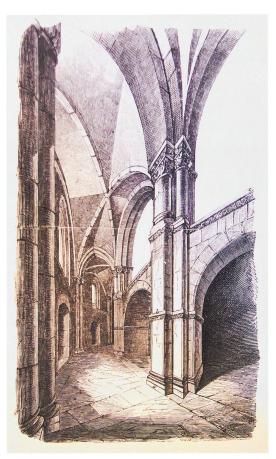
Abb.3 Rekonstruktion des offenen Kryptenumgangs mit Blick auf die Chorpfeiler und den abschliessenden Fries von Christoph Riggenbach. Die vermutete Abschrankung zwischen den Chorpfeilern ist nicht dargestellt. Lithographie aus: Stehlin/Wackernagel, Baugeschichte des Basler Münsters. 1895, Spezielle Beilage, Blatt 12

Am Fusse der Chorpfeiler nach Osten ausgerichtet befindet sich ein fragmentierter Fries, der unmittelbar über dem aktuellen Bodenniveau verläuft. Die Position dieses Frieses so nah am Fussboden irritiert und scheint auf den ersten Blick höchst ungewöhnlich. Die Ursache liegt in der veränderten Raumdisposition. In spätromanischer Zeit bestand ein doppelgeschossig offener Kryptenumgang bis auf die Höhe des bestehenden Emporengewölbes. Was heute als ein Ornament des Sockels der Chorpfeiler sichtbar ist, entpuppt sich als Fragment eines ursprünglich abschliessenden Gesimses des Kryptenumgangs (Abb. 3). Diese Rekonstruktion ist am Fries, der auf Untersicht gestaltet wurde, nachvollziehbar. Die östlichsten drei Säulen der Chorpfeiler ragten als Fortsetzung über den Kryptenpfeilern in den offenen Raum (Abb. 4). Während der Ausgrabung 1973/74 kamen zwei Bischofsportraits und eine Inschrift hinter den Gewölbezwickeln an der Ostwand zum Vorschein, welche die Weihe des Marienaltars in der Krypta von 1202 erwähnt. 4 Dieser Fund bildet das wichtigste Indiz für die zeitliche Einordnung des östlichen, spätromanischen Chorabschlusses.

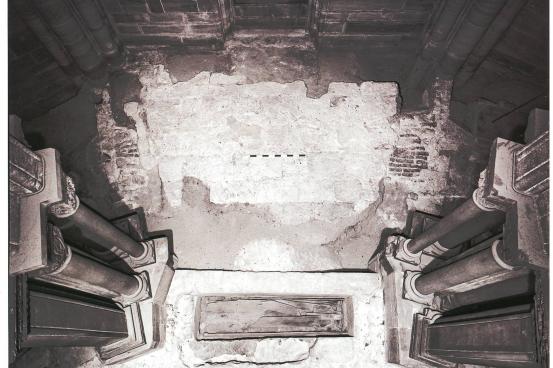
Abb.4 Sicht von oben auf den östlichen Chorabschluss mit der Abschrankung hin zum ehemals offenen Kryptenumgang. Ausgrabungsdokumentation 1973/1974, Dia (s/w) von R. Celio, 23.1.1974, Archäologische Bodenforschung Basel-Stadt

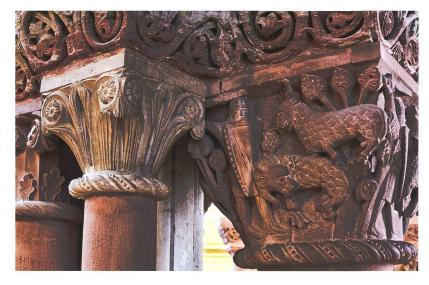
Abb.6 Evangelistensymbol des Matthäus (Engel) am südwestlichen Vierungspfeiler. Die Skulptur wurde aus wiederverwendetem spätromanischem Torso und neu ergänztem Kopf zusammengefügt. Foto Dirk Weiss, 2019

wurden nachweislich nach dem Erdbeben 1356 unter Verwendung von spätromanischen Spolien eingesetzt und farbig gefasst<sup>6</sup> (Abb. 6). Reparaturen, die von den Zerstörungen des Erdbebens 1356 zeugen, sind auch in der Ostkrypta anzutreffen (Abb. 7). Im Kernbereich wurden die vier rechteckigen Pfeiler mit schlicht gekehlten gotischen Sockeln und Bekrönungen inkl. des Gewölbes neu aufgebaut.<sup>7</sup> Der Kämpferfries der mächtigen trapezförmigen Kryptenpfeiler zeigt Eigenheiten, an denen sich die Restaurierungsmassnahmen leicht ablesen lassen. An manchen Stellen ist der Verlust von Bauornamentik offensichtlich, und Teile wurden zusammengefügt, die nicht stimmig zueinanderpassen, was am Fehlen der Versatzmarken und in der Unterbrechung des fortlaufenden Rankenfrieses zu erkennen ist. Vollends zerstörte Rankenreliefs wurden nicht ersetzt, was an den Abbrüchen am Fries zu sehen ist.8 Insgesamt zeigt sich, dass vorhandene intakte wie beschädigte Bauornamentik erhalten und wieder eingesetzt wurde. Primär sind die jeweiligen Partien neu erbaut worden, die eine statische Funktion innehaben.

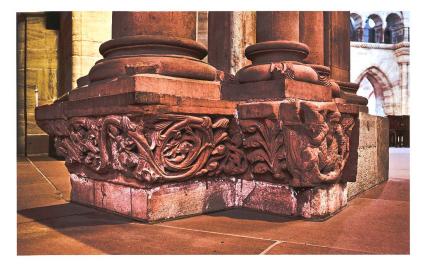
Abb.8 Fries am Fusse des Chorpfeilers (a). Links im Bild das Fragment des ursprünglichen Frieses und rechts zwei Spolien. Foto Dirk Weiss. 2019

Es stellt sich die Frage: Sind vergleichbare Restaurierungen auch an der Bauornamentik der Chorpfeiler anzutreffen? Der Einsatz von Spolien ist am Fries unterhalb des Chorpfeilers (a) zu entdecken (Abb. 8). Zwei Fragmente stammen offensichtlich aus unterschiedlichen bauornamentalen Kontexten. Das erste Fragment mit der Darstellung einer Akanthuspflanze besass vermutlich einen Wasserschlag, der mit groben Hieben entfernt wurde, weshalb hier eine Spolie des Aussenbaus vermutet werden kann. Unmittelbar daneben wurde ein Fragment eingesetzt, das an ein ehemaliges Kapitell erinnert. Beide weisen weder die Schräge des Frieses auf, noch knüpft das Ornament an die sich fortsetzenden Ranken an.

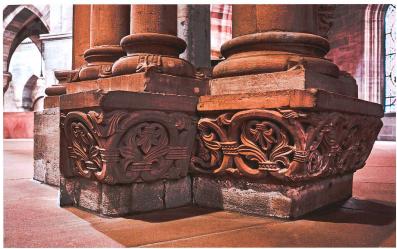
Abb. 10 Fries mit Steinersetzung aus dem 19. Jahrhundert am Chorpfeiler (b). Foto Dirk Weiss, 2019

Steinersetzungen wurden auch am Fries am Fusse der Chorpfeiler vorgenommen. Diese Steinmetzarbeiten zeichnen sich durch eine geringe Relieftiefe (2–3 cm), einen ausgeprägt scharfkantigen Steinschnitt sowie wenige schadhafte Stellen aus. Farbreste sind keine sichtbar. Die vorderste Reliefschicht endet durchwegs sehr regelmässig und flach. Die Werkstücke sind aus einem homogenen hellroten Sandstein mit einer regelmässigen Packungsdichte. Am Sockelfries am Fusse des

Chorpfeilers (b) sind Ersetzungen zu vermuten (Abb. 10). Die ganzen Natursteine samt Rankenfries wurden neu hergestellt. Im Übergang zum nächstfolgenden Friesabschnitt zeigt sich deutlich, wie das Ornament unterbrochen ist.

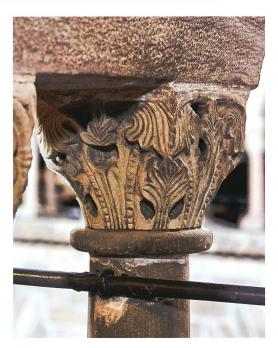
Abb. 9 Überarbeitetes Akanthuskapitell aus Kalkstein im zweiten Joch von Westen der nördlichen Langhausempore des Basler Münsters. Foto Dirk Weiss, 2019
