<b>Zeitschrift:</b>	Kunst+Architektur in der Schweiz = Art+Architecture en Suisse = Arte+Architettura in Svizzera
<b>Herausgeber:</b>	Gesellschaft für Schweizerische Kunstgeschichte
<b>Band:</b>	70 (2019)
<b>Heft:</b>	2
<b>Artikel:</b>	Die Chorpfeiler des Basler Münsters : ein Blick auf die Bauornamentik
<b>Autor:</b>	Graf, Regula
<b>DOI:</b>	<a href="https://doi.org/10.5169/seals-864807">https://doi.org/10.5169/seals-864807</a>

Regula Graf

# Die Chorpfeiler des Basler Münsters – ein Blick auf die Bauornamentik

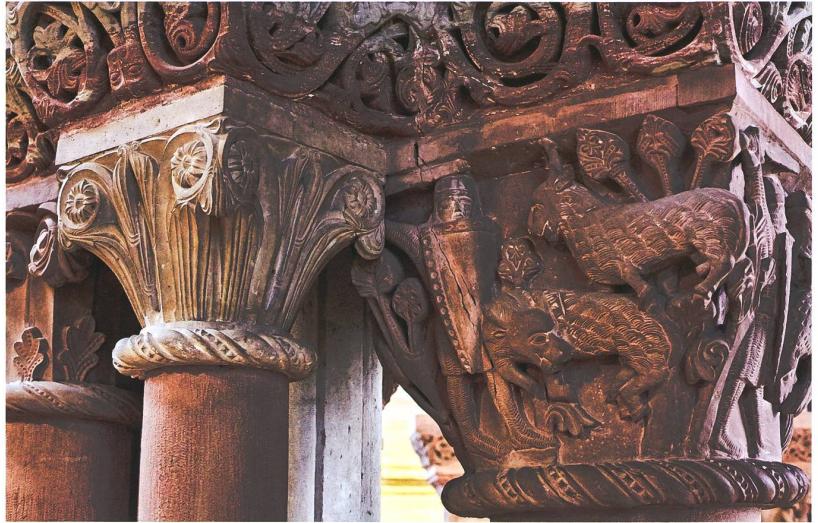
**Abb. 5** Riss und Beschädigung am Figurenkapitell des Chorpfeilers (c) sowie seitliches Pflanzenkapitell bestehend aus unterschiedlich kalkhaltigem Stein. Foto Dirk Weiss, 2019

Ein zusätzlicher Eingriff in die Bausubstanz ist an den Kapitellen zu verzeichnen. An mehreren Stellen ist zu beobachten, wie die Kapitelle eine Überarbeitung und Anpassung erfuhren, um nebeneinander unter der Kämpferplatte zu stehen zu kommen<sup>5</sup> (Abb. 5). Möglicherweise wurden bereits bestehende Kapitelle verwendet und entsprechend angepasst, wie es am Ritterkapitell zu sehen ist.

In den zwei Pflanzenkapitellen seitlich des Ritterkapitells am Chorpfeiler (c) sind Spolien zu vermuten, die mit gewisser Plausibilität nach dem Erdbeben hier ihren Platz fanden. Seitlich ans Ritterkapitell angrenzend, weichen sie in ihrer Materialität und der Aufstellung von den übrigen Kapitellen ab (vgl. Abb. 5). Der Schatring mit Kapitellkörper und Abakus besteht nicht aus einem Werkstein, wie dies bei den übrigen Chorkapitellen anzutreffen ist. Zirka zwei Zentimeter des Kapitelfusses bestehen aus anderem Kalkstein als der darüber aufsetzende Kapitellkörper. Ein im Aufbau vergleichbares Pflanzenkapitell findet sich auf der nördlichen Langhausempore im zweiten Joch von Westen (Abb. 9). Der Abakus wurde abgeschlagen und der Schatring aus einem anderen Stein gefertigt. Dieses Kapitell weist in der Verwendung von Kalkstein und in der Gestaltung der Akanthusblätter, die an verschiedenen Stellen à jour gearbeitet wurden, eine hohe stilistische Übereinstimmung mit einigen Pflanzenkapitellen an den Chorpfeilern auf. Vermutlich entstammen einige Kapitelle der Langhausempore und der Chorpfeiler demselben Bestand und wurden bei

Bei der umfangreichen Instandsetzung des Münsters 1597 ist in den Schriftquellen keine konkrete Nennung von Restaurierungsarbeiten an der Bauornamentik der Chorpfeiler überliefert. Im Bericht der Münsterpfleger vom 3. Januar 1596 werden allgemeine Hinweise auf Schäden, die vom Erdbeben 1356 herrühren, genannt. So sei das Basler Münster «ettlicher massen durch erdbidem zerrütten, zerschrentzt und biss anhero dergestalten unbessert ston verpliben [...]»<sup>11</sup>. Das in den Schriftquellen erwähnte Auseinanderbersten der Bauornamentik kann an den Chorpfeilern nachvollzogen werden. Eindrücklich zeigt sich dies am Ritterkapitell des Chorpfeilers (c). Ein Riss führt mitten durch den Schild des Ritters und zerklüftet den Kämpferfries (vgl. Abb. 5). Dasselbe Ritterkapitell wird von Ost nach West mit einer Metallfixierung gesichert.

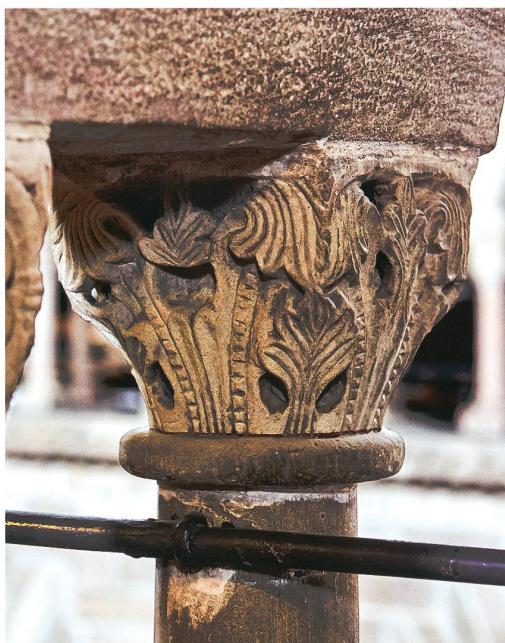
**Abb.9** Überarbeitetes Akanthuskapitell aus Kalkstein im zweiten Joch von Westen der nördlichen Langhausempore des Basler Münsters. Foto Dirk Weiss, 2019
