# I dipinti del Battistero di San Giovanni a Riva San Vitale

# Lo studio e la conservazione di un palinsesto pittorico complesso

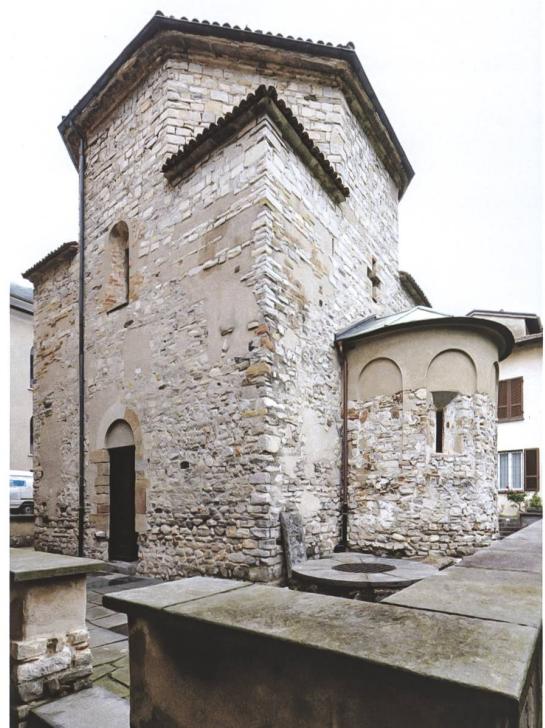
**Fig.3** Veduta dell'abside e dei nicchioni, prima dell'intervento di restauro del 2020.  
Foto Andy Vattilana

Fino al 2020 i dipinti apparivano fortemente appesantiti dalle numerose stuccature, dai ritocchi alterati e dalle vaste integrazioni “a neutro”, in alcune parti completate da velature a continuare l’antica decorazione (fig. 3): la varietà di colore e aspetto delle integrazioni e l’assenza di una chiara e unitaria impostazione metodologica ostacolavano fortemente la lettura dell’insieme dei frammenti pittorici.

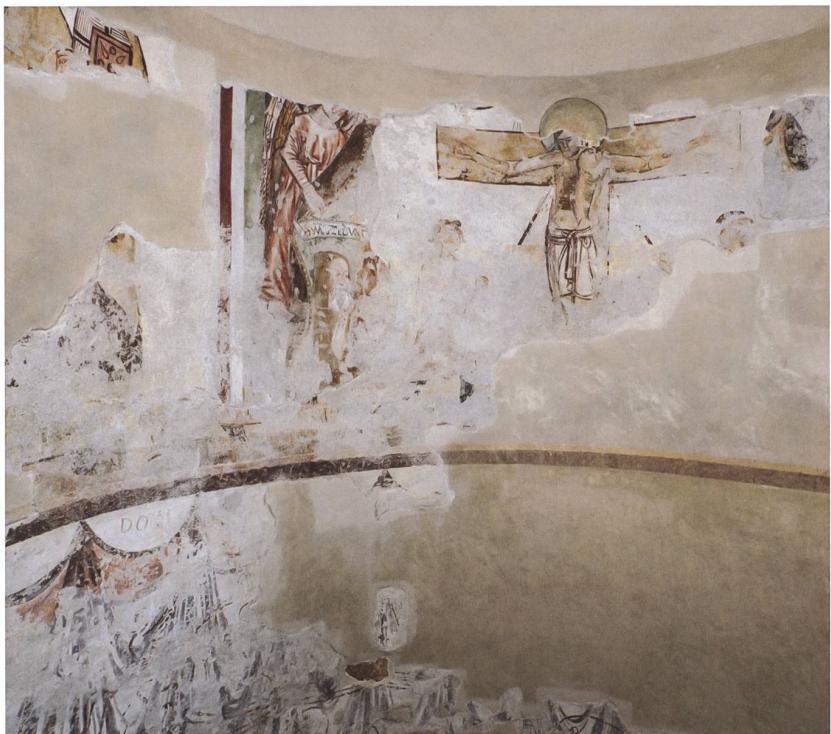
**Fig. 4** Veduta del tamburo absidale.  
Foto Sabrina Montiglio

Eseguiti in epoche diverse, i dipinti murali del Battistero confermano l’assidua frequentazione del sito, oggetto di un progressivo ammodernamento nel corso dei secoli. Le Pitture più antiche si considerano quelle del tamburo absidale, dove campeggiava una scena di *Crocefissione*, impostata sopra un velario (fig. 4): i dipinti appartengono con certezza a un’unica fase decorativa<sup>5</sup>, come conferma l’esame dell’intonaco pittorico, steso in due pontate che si sovrappongono in corrispondenza della bordura orizzontale rossa. La composizione principale, in gran parte perduta sullo sfondo, è delineata con pennellate fluide e sintetiche, che definiscono graficamente l’anatomia a partire da un tratto bruno rinforzato da linee verdi, che sembrano preludere la tecnica del verdaccio<sup>6</sup>, in una tavolozza ridotta a pochi colori (fig. 5).

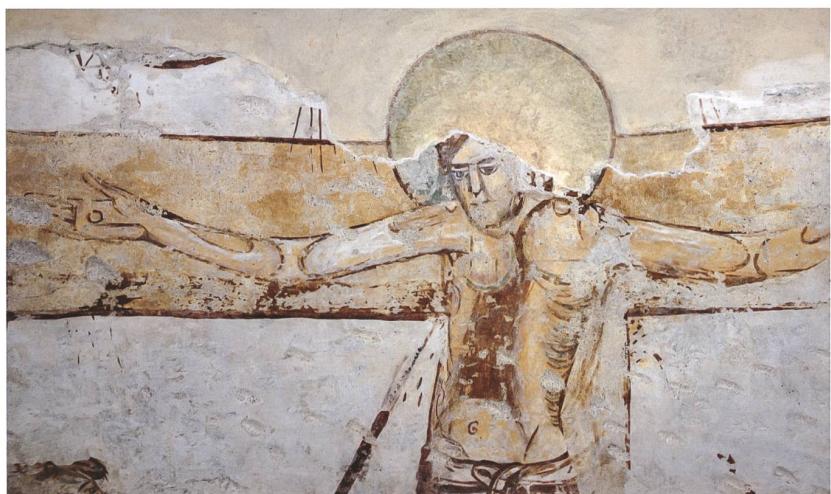
**Fig. 5** Part. del Cristo crocifisso, dopo l'intervento di restauro del 2020.  
Foto Paola Iazurlo

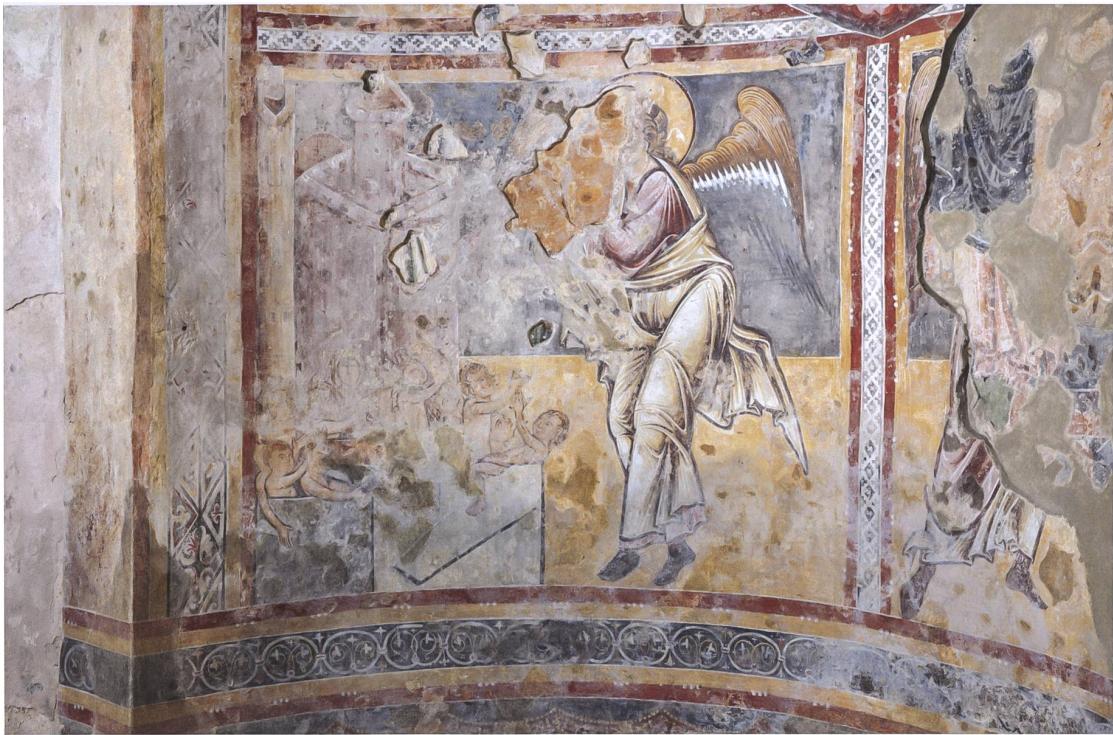
**Fig.6** Nicchia nord-est, *Resurrezione dei beati*, in una foto precedente il restauro in corso, si distingue un intonaco sottostante riferibile a un ciclo pittorico più antico.  
Foto Andy Vattilana

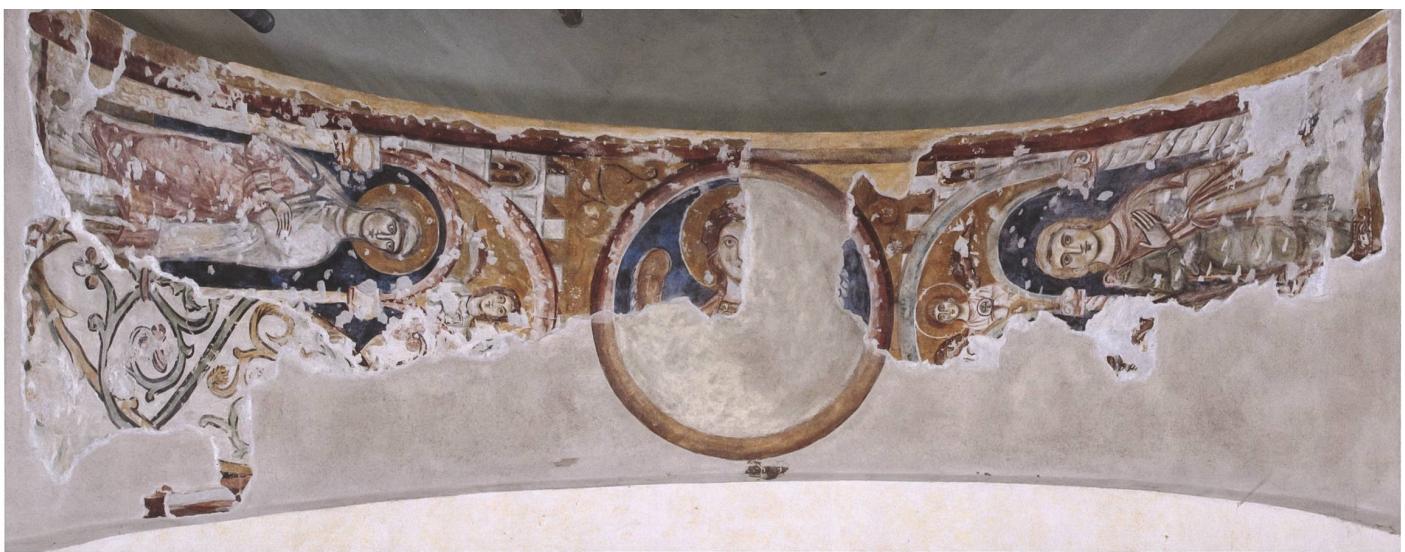
**Fig.7** Veduta del sottarco absidale, dopo il restauro del 2020.  
Foto Sabrina Montiglia

sul piedritto sinistro, una decorazione a racemi e motivi floreali è stata talvolta collegata al ciclo di impronta bizantina delle due nicchie, sebbene se ne distingua dal punto di vista tecnico per l'impiego di un diverso tipo di intonaco (fig. 7, a sinistra).

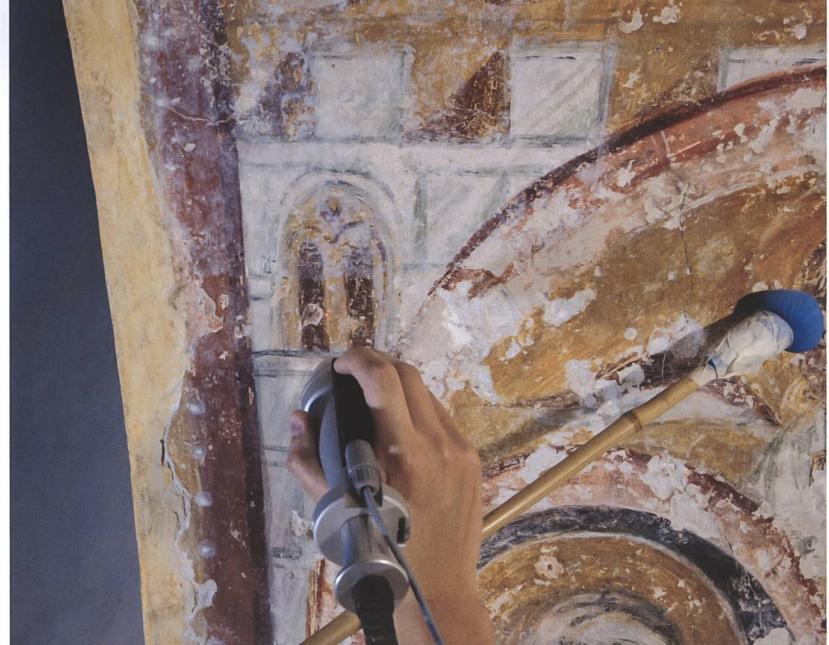
**Fig. 11** Part. del sottarco, durante la fase di pulitura con strumentazione laser per la rimozione dei residui di scialbo.  
Foto Paola Iazurlo

Per la rimozione dei residui di scialbo più tenaci è stato necessario ricorrere a una successiva rifinitura meccanica eseguita a bisturi o mediante Laser Neodimio Yag, alternando tre diversi strumenti caratterizzati dalla stessa lunghezza d'onda (1064nm) ma con diversa tipologia di impulso: Q-Switch, Long Q-Switch e Short Free Running<sup>16</sup>.

In generale, è stata impiegata preferibilmente una durata di impulso LQS (fig. 11), ad eccezione dei grigi del velario applicati sopra una base arancio-rosa, che lo strumento non riusciva a rispettare. L'impulso QS, caratterizzato da un'azione maggiormente meccanica, è stato utilizzato soprattutto per i residui di scialbo più duri e spessi della *Crocefissione*, in corrispondenza delle campiture ocra (ad esempio sugli incarnati del Cristo), nei confronti delle quali non si verificava alcuna alterazione cromatica. L'impulso SFR, caratterizzato da un'azione debolmente termica, ha fornito discreti risultati sulle campiture rosse (ad esempio sulle linee del perizoma del Cristo o sulla cornice attorno al santo diacono) o brune (come per gli incarnati più scuri del Cristo). In alcune zone dell'abside, in particolare nella parte bassa
