Artikel: I dipinti del Battistero di San Giovanni a Riva San Vitale : lo studio e la

I dipinti del Battistero di San Giovanni a Riva San Vitale

Lo studio e la conservazione di un palinsesto pittorico complesso

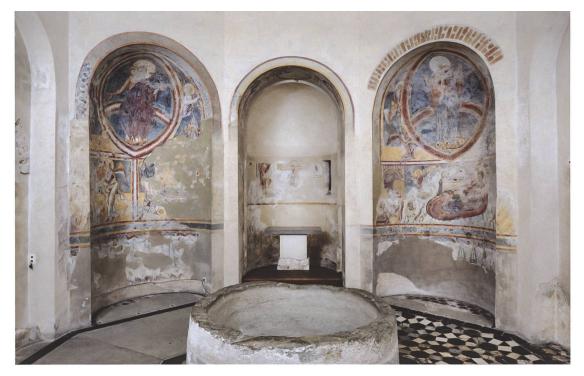
Fig. 3 Veduta dell'abside e dei nicchioni, prima dell'intervento di restauro del 2020. Foto Andy Vattilana

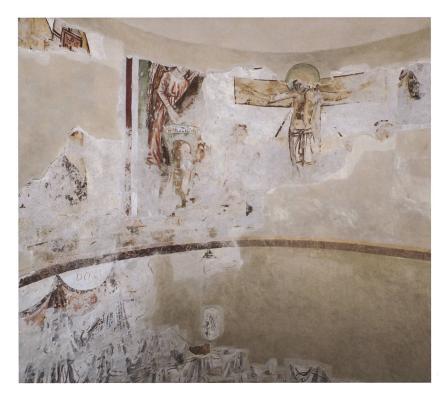
Fig.4 Veduta del tamburo absidale. Foto Sabrina Montiglia

Eseguiti in epoche diverse, i dipinti murali del Battistero confermano l'assidua frequentazione del sito, oggetto di un progressivo ammodernamento nel corso dei secoli. Le pitture più antiche si considerano quelle del tamburo absidale, dove campeggia una scena di *Crocefissione*, impostata sopra un velario (fig. 4): i dipinti appartengono con certezza a un'unica fase decorativa⁵, come conferma l'esame dell'intonaco pittorico, steso in due pontate che si sovrappongono in corrispondenza della bordura orizzontale rossa. La composizione principale, in gran parte perduta sullo sfondo, è delineata con pennellate fluide e sintetiche, che definiscono graficamente l'anatomia a partire da un tratto bruno rinforzato da linee verdi, che sembrano preludere la tecnica del verdaccio⁶, in una tavolozza ridotta a pochi colori (fig. 5).

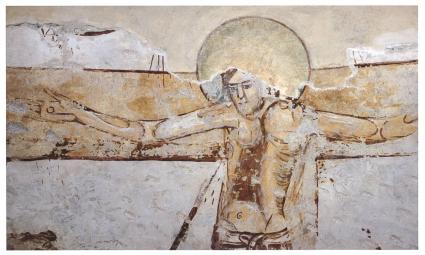
Fig. 5 Part. del Cristo crocifisso, dopo l'intervento di restauro del 2020. Foto Paola Iazurlo Fino al 2020 i dipinti apparivano fortemente appesantiti dalle numerose stuccature, dai ritocchi alterati e dalle vaste integrazioni "a neutro", in alcune parti completate da velature a continuare l'antica decorazione (fig. 3): la varietà di colore e aspetto delle integrazioni e l'assenza di una chiara e unitaria impostazione metodologica ostacolavano fortemente la lettura dell'insieme dei frammenti pittorici.

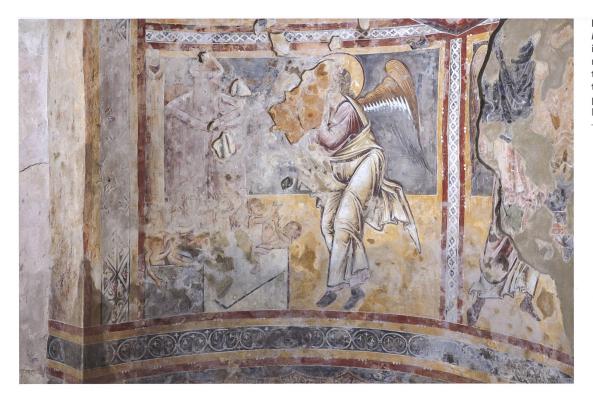
Fig. 6 Nicchia nord-est, Resurrezione dei beati, in una foto precedente il restauro in corso, si distingue un intonaco sottostante riferibile a un ciclo pittorico più antico. Foto Andy Vattilana

Ad una fase successiva, tra la fine del XII secolo e gli inizi del XIII, vanno ascritte le pitture dei due nicchioni ai lati dell'abside, dedicate alla raffigurazione monumentale del Cristo e della Vergine in gloria, rispettivamente nella nicchia nord-est e sud-est. Queste pitture hanno sostituito una precedente composizione di difficile identificazione che emerge in modo frammentario nella nicchia di sinistra per la caduta degli intonaci romanici. La raffigurazione ieratica e solenne del Cristo e della Vergine nel catino delle due nicchie si combina con scene di carattere narrativo nel registro sottostante, dove compare a sinistra una raffigurazione del Giudizio e a destra la Natività di Cristo. Più in basso la composizione si conclude con il tradizionale velario. Il ciclo delle due nicchie mostra una cultura figurativa che guarda all'Oriente, diffusa a Riva attraverso il legame con la Diocesi di Aquileia, come attestano particolari stilistici evidenti nell'allungamento delle figure, nel sistema di organizzazione dei panneggi per settori triangolari di pieghe e in alcuni dettagli iconografici come la tipologia del giaciglio della Vergine (fig. 6). Ciò trova ora conferma anche in alcuni dettagli tecnici, come la particolare levigatura dell'intonaco eseguita subito prima della stesura pittorica, seguendo i contorni delle forme appena abbozzate e menzionata nella trattatistica orientale9.

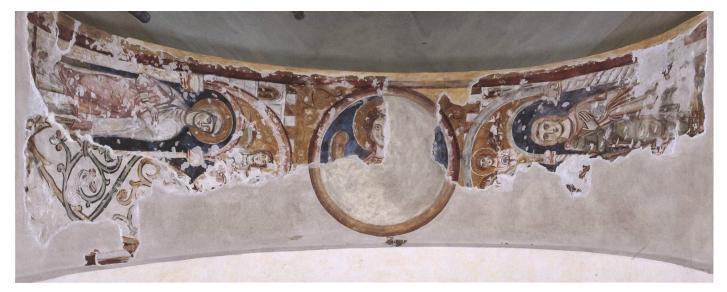
Fig.7 Veduta del sottarco absidale, dopo il restauro del 2020. Foto Sabrina Montiglia

sul piedritto sinistro, una decorazione a racemi e motivi floreali è stata talvolta collegata al ciclo di impronta bizantina delle due nicchie, sebbene se ne distingua dal punto di vista tecnico per l'impiego di un diverso tipo di intonaco (fig. 7, a sinistra).

Al di sopra di questo livello, nell'intradosso del sottarco, è dipinto al centro un medaglione raffigurante probabilmente un arcangelo, e ai lati due architetture merlate a bifore da cui si affacciano due figure femminili, una delle quali aureolata (fig. 7): eseguite in pieno XIII secolo, tali pitture presentano uno stile romanico di chiara derivazione lombardo-veneta. La composizione, piuttosto sintetica e veloce nell'architettura e negli elementi decorativi, prevede una grande accuratezza nei volti delle figure maggiori, dove gli incarnati sono costruiti ormai a partire da un verdaccio di fondo con successive stesure di colore che definiscono morbidamente la forma in una aggiornata ricerca di naturalismo (figg. 8-9).

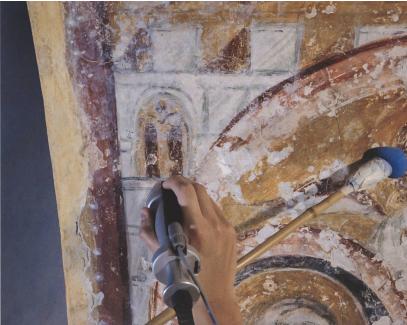
Fig. 11 Part. del sottarco, durante la fase di pulitura con strumentazione laser per la rimozione dei residui di scialbo. Foto Paola lazurlo

Per la rimozione dei residui di scialbo più tenaci è stato necessario ricorrere a una successiva rifinitura meccanica eseguita a bisturi o mediante Laser Neodimio Yag, alternando tre diversi strumenti caratterizzati dalla stessa lunghezza d'onda (1064nm) ma con diversa tipologia di impulso: Q-Switch, Long Q-Switch e Short Free Running¹⁶.

In generale, è stata impiegata preferibilmente una durata di impulso LQS (fig. 11), ad eccezione dei grigi del velario applicati sopra una base arancio-rosa, che lo strumento non riusciva a rispettare. L'impulso QS, caratterizzato da un'azione maggiormente meccanica, è stato utilizzato soprattutto per i residui di scialbo più duri e spessi della Crocefissione, in corrispondenza delle campiture ocra (ad esempio sugli incarnati del Cristo), nei confronti delle quali non si verificava alcuna alterazione cromatica. L'impulso SFR, caratterizzato da un'azione debolmente termica, ha fornito discreti risultati sulle campiture rosse (ad esempio sulle linee del perizoma del Cristo o sulla cornice attorno al santo diacono) o brune (come per gli incarnati più scuri del Cristo). In alcune zone dell'abside, in particolare nella parte bassa
