Artikel: Wandmalereiabnahmen der 1950er bis 1980er Jahre in Basel:

Fragmente ornamentaler Dekorationsmalereien

Autor: Rooij, Tonja van

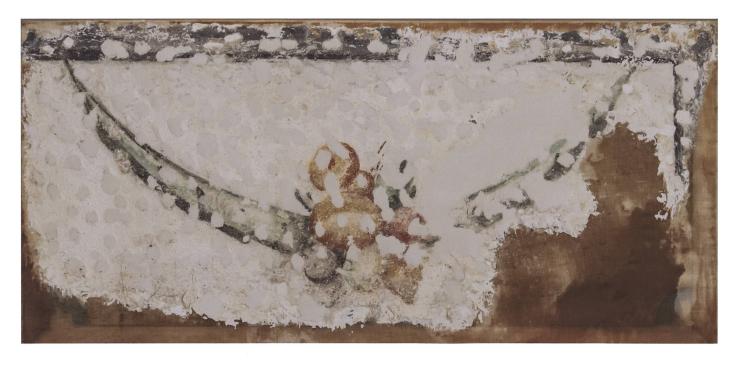
Abb. 1 Ursprünglich Hebelstrasse, Abnahme 1965, Girlandenmalerei mit Fruchtbouquet und Grauband. Gekittete, unretuschierte Hacklöcher zeigen, dass die ehemalige Wandmalerei überdeckt war. Foto Daniela Ziller, Alésia Barthoulot, Lisa Sanglard

Zwei dekorative Motive kommen in der Sammlung in besonders hoher Anzahl vor und wurden in verschiedenen Häusern vorgefunden. Das sind zum einen Renaissancegirlanden (Abb. 1) mit Blumen- oder Fruchtbouquet, die in gemalter Form von der Decke oder von Balkenunterzügen hingen, oft in Kombination mit einem Rot- oder Grauband mit dunklem Begleitstrich. Die Wandmalereien traten an die Stelle, wo sonst tatsächlich Girlanden zur Dekoration hängen würden, und sollten dem Raum eine bleibende Festlichkeit verleihen.² Das andere Motiv ist heute noch oft in Basel anzutreffen: der schwarze Bollenfries³ mit Rankenbüschel (Abb. 2, 6 und 7), der als

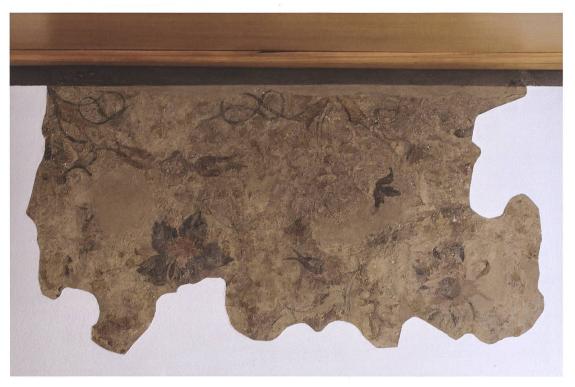
Abb.8 St.Alban-Rheinweg 70, übertragenes Wandmalereifragment mit Girlanden und Blumen. Foto Tonja van Rooij

Hin und wieder kam es vor, dass abgenommene Wandmalereifragmente wieder in die Bauten integriert wurden. Das Thomas Platter-Haus an der Gundeldingerstrasse 280 musste aufgrund seines schlechten Zustandes instand gesetzt werden. Dabei wurden die Wandmalereien abgelöst und nach der Renovation wieder in den Bau versetzt. Ein besonderer Fall der Reintegration von abgenommenen Wandmalereien ist der Gasthof zum Goldenen Sternen, der 1965 in der Aeschenvorstadt abgebrochen wurde. Das Gebäude sollte an neuer Lage wiederaufgebaut werden. Da nicht gleich ein neuer Standort gefunden wurde, wurden wertvolle historische Bauteile und Wandmalereien ausgebaut und eingelagert. Erst zehn Jahre später wurde das Gebäude an den St. Alban-Rheinweg unter Reintegration historischer Bauteile transloziert. Zwei Wandmalereien wurden dabei zurück in die Wand eingebaut und erscheinen auf den ersten Blick wie fragmentarisch erhalten (Abb. 8). Andere abgenommene Wandmalereifragmente wurden jeweils auf eine Glasplatte mon-

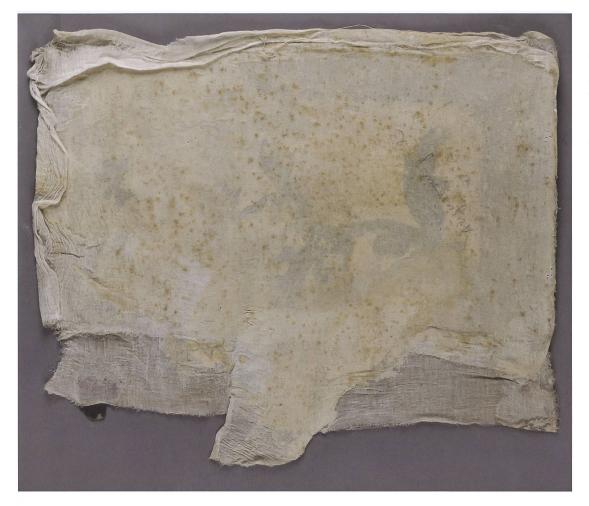
Abb.10 Ursprünglich Augustinergasse 13, Abnahme 1967 (Umbauarbeiten), noch nicht übertragenes Wandmalereifragment mit Facing. Foto Tonja van Rooij

In den nachfolgenden Jahren wurden immer wieder Bemühungen unternommen, einige Wandmalereien nachträglich zu übertragen. Da dies ein zeitaufwendiges Unterfangen ist, liegen 66 Wandmalereifragmente noch immer mit dem Facing auf der Malseite vor (Abb. 10 und 11).

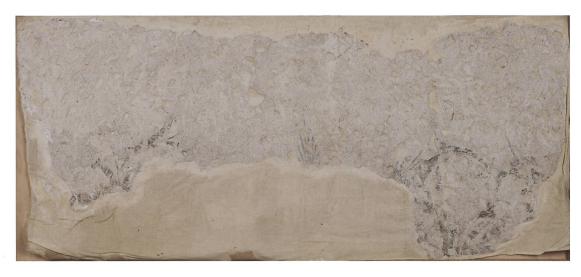
Abb. 11 Ursprünglich Bäumleingasse 18, Abnahme 1972, noch nicht übertragenes Wandmalereifragment, Rückseite. Foto Daria Jermann, Mischa Hiltensperger, Marla Meyer, Tonja van Rooij
