**Artikel:** Wandmalereiabnahmen der 1950er bis 1980er Jahre in Basel :  
Fragmente ornamentaler Dekorationsmalereien  
**Autor:** Rooij, Tonja van  
**DOI:** <https://doi.org/10.5169/seals-1035042>

Tonja van Rooij

# Wandmalereiabnahmen der 1950er bis 1980er Jahre in Basel

## Fragmente ornamentaler Dekorationsmalereien

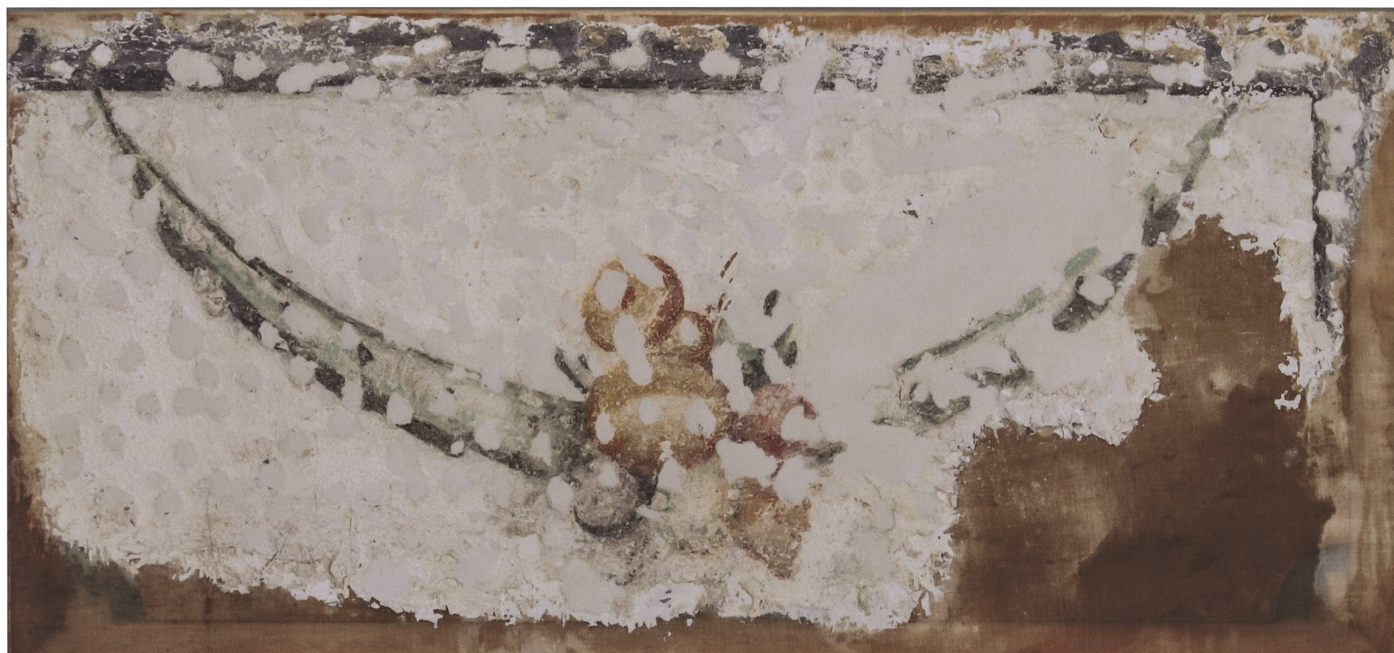
**Abb. 1** Ursprünglich Hebelstrasse, Abnahme 1965, Girlandenmalerei mit Fruchtbouquet und Grauband. Gekittete, unretuschierte Hacklöcher zeigen, dass die ehemalige Wandmalerei überdeckt war. Foto Daniela Ziller, Alésia Barthoulot, Lisa Sanglard

Zwei dekorative Motive kommen in der Sammlung in besonders hoher Anzahl vor und wurden in verschiedenen Häusern vorgefunden. Das sind zum einen Renaissancegirlanden (Abb. 1) mit Blumen- oder Fruchtbouquet, die in gemalter Form von der Decke oder von Balkenunterzügen hingen, oft in Kombination mit einem Rot- oder Grauband mit dunklem Begleitstrich. Die Wandmalereien traten an die Stelle, wo sonst tatsächlich Girlanden zur Dekoration hängen würden, und sollten dem Raum eine bleibende Festlichkeit verleihen.<sup>2</sup> Das andere Motiv ist heute noch oft in Basel anzutreffen: der schwarze Bollenfries<sup>3</sup> mit Rankenbüschel (Abb. 2, 6 und 7), der als

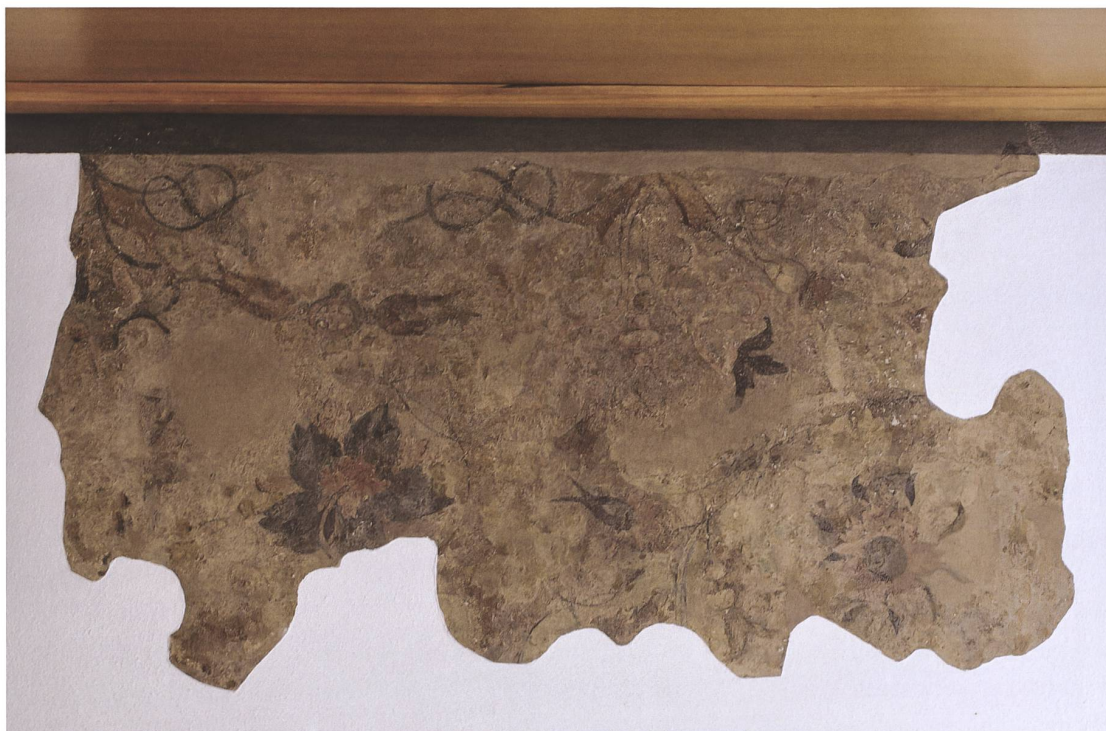
**Abb.8** St.Alban-Rheinweg 70, übertragenes Wandmalereifragment mit Girlanden und Blumen.  
Foto Tonja van Rooij

Hin und wieder kam es vor, dass abgenommene Wandmalereifragmente wieder in die Bauten integriert wurden. Das Thomas Platter-Haus an der Gundeldingerstrasse 280 musste aufgrund seines schlechten Zustandes instand gesetzt werden. Dabei wurden die Wandmalereien abgelöst und nach der Renovation wieder in den Bau versetzt. Ein besonderer Fall der Reintegration von abgenommenen Wandmalereien ist der Gasthof zum Goldenen Sternen, der 1965 in der Aeschenvorstadt abgebrochen wurde. Das Gebäude sollte an neuer Lage wiederaufgebaut werden. Da nicht gleich ein neuer Standort gefunden wurde, wurden wertvolle historische Bauteile und Wandmalereien ausgebaut und eingelagert. Erst zehn Jahre später wurde das Gebäude an den St. Alban-Rheinweg unter Reintegration historischer Bauteile transloziert. Zwei Wandmalereien wurden dabei zurück in die Wand eingebaut und erscheinen auf den ersten Blick wie fragmentarisch erhalten (Abb. 8). Andere abgenommene Wandmalereifragmente wurden jeweils auf eine Glasplatte mon-
