# Farbschollen in der Suppe

## Von der Umsetzung konservatorischer/restauratorischer Ansprüche in der Praxis

### Die Deckenmalereien im Speisesaal des Grand Hôtel Bella Tola et St-Luc

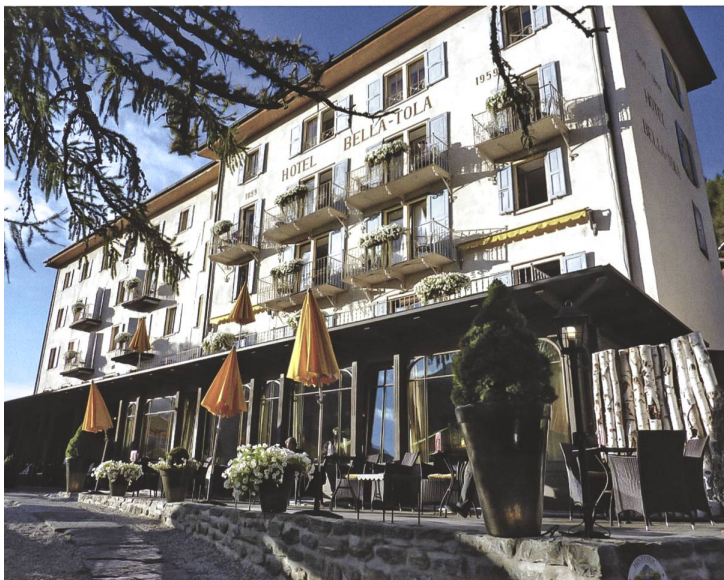
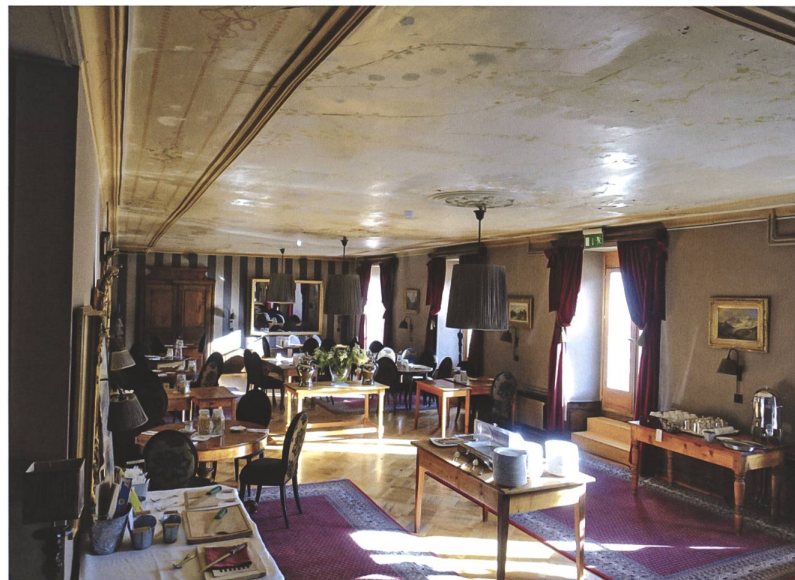
**Oben: Gesamtaufnahme der Decke im heutigen Speisesaal des Grand Hôtel Bella Tola et St-Luc nach der Restaurierung, aufgenommen in vier Teilen. Unten: Blick über die Decke im heutigen Speisesaal des Grand Hôtel Bella Tola et St-Luc nach der Restaurierung. Foto C. Buchs, 2021**

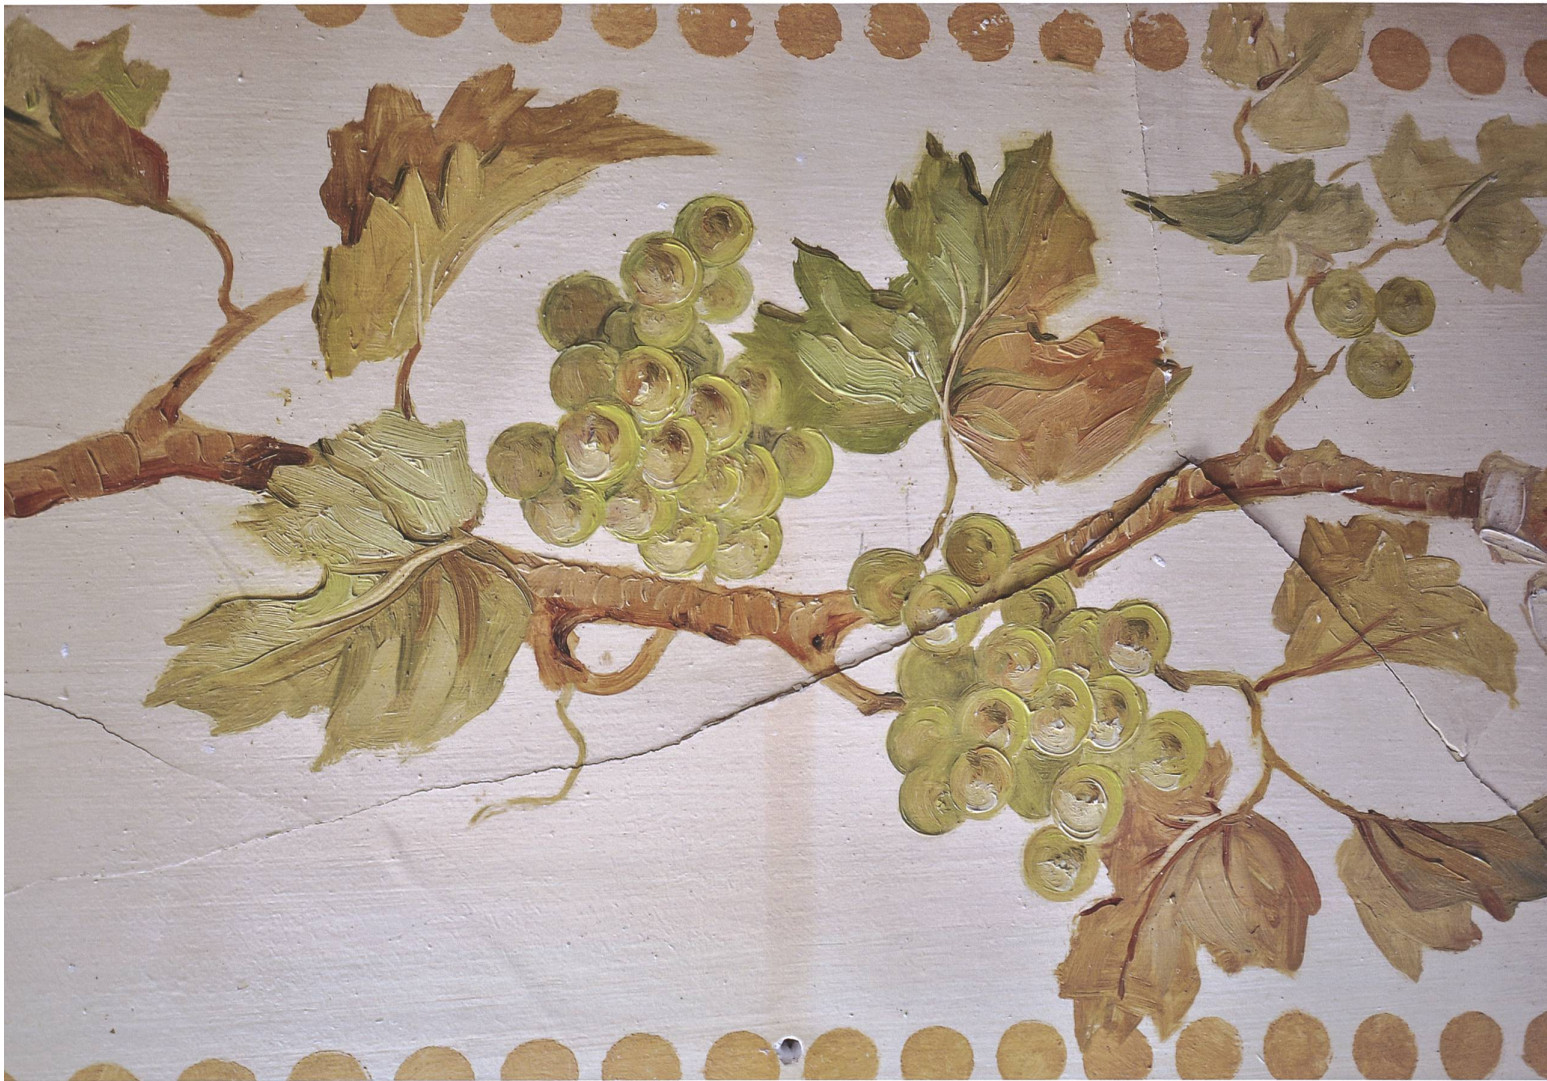
**Detailausschnitt aus der Deckenmalerei:**  
Die Traubenbouquets in der Bordüre nehmen die Thematik der Gastronomie auf, die sich im Speisesaal darunter abspielt

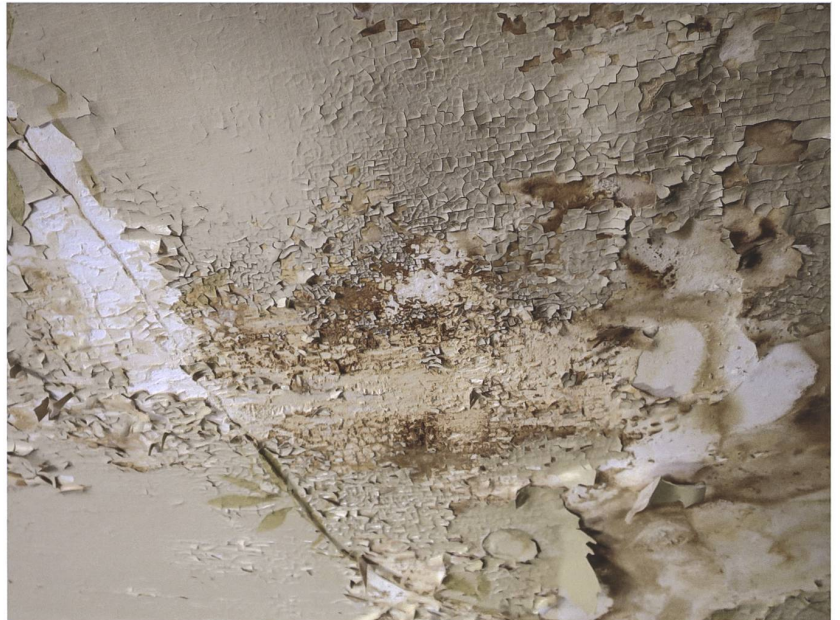
**Wassergeschädigter Bereich mit braunen Verfärbungen durch gelöste Holzbestandteile, Salzkristalle aus dem Putz, abblätternde Malschicht**

Als weiteres zentrales Schadensphänomen beeinträchtigten grosse wassergeschädigte Bereiche die Lesbarkeit der Malerei. Diese waren in der Vergangenheit mehrfach aufgetreten, zeigten sie doch zum Teil offene Schäden oder waren bereits mit älteren Retuschen versehen. Bei den jüngeren wassergeschädigten Stellen waren grossflächige Malschichtablösungen und braune Verfärbungen entstanden. Das Wasser hatte Farb- und Gerbstoffe aus den Holzlatten hinter der Gipsdecke gelöst, die mit der Feuchtigkeit durch den Gips bis an die Oberfläche transportiert wurden. Hinter den Malschichtschollen waren zudem viele kleine Salzkristalle als Bestandteile aus dem Putz auf der Gipsoberfläche entstanden. Die hygroskopischen Salze hatten über die Jahre, durch Feuchteschwankungen im Raum, ebenfalls zum Abstossen weiterer Farbschollen geführt. Diese waren inzwischen verlorengegangen – in der Suppe der Gäste oder vom Boden aufgekehrt.

Die Sicherung des Bestands und das Ausbremsen der laufenden Schadensdynamiken standen an erster Stelle. Dies sollte durch das Zurückkleben der Malschichtschollen am Untergrund und das Entfernen der bauschädigenden Salze und braunen Verfärbungen mittels mechanischer Methoden und Kompressen erfolgen.

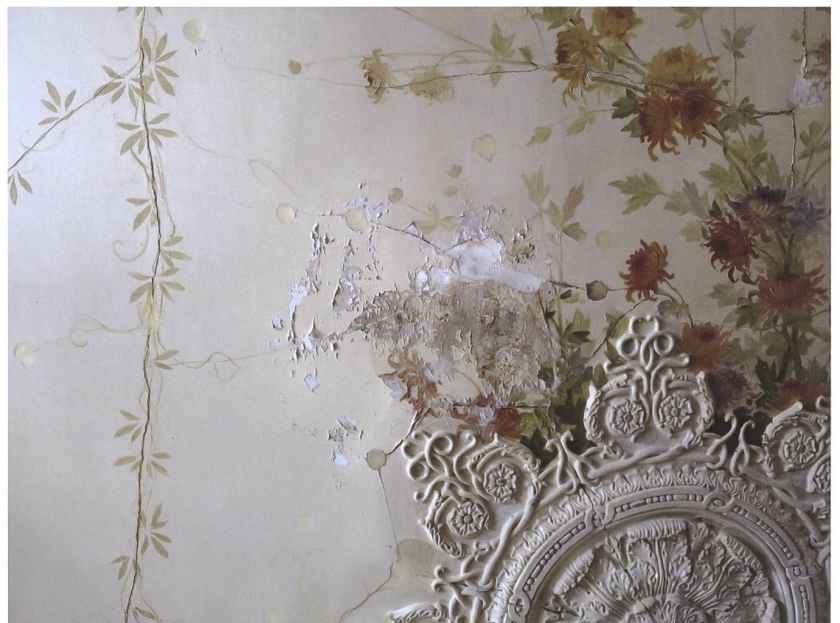
**Frühere Restaurierungen und Schäden:** Mit Lorbeerblättern wurden statische Risse übermalt (links im Bild), der Gipsputz wurde angebohrt und mit Ankern an der Unterkonstruktion fixiert (gekittete Löcher), über der Stuckatur befindet sich eine wassergeschädigte Stelle

Dass die Risse jedoch bereits früh aufgetreten sind, ist an deren mehrfacher, mitunter kreativer Überarbeitung zu erkennen: Mit Lorbeer- und Efeuranken in Schablonentechnik gelang die Kaschierung nahezu perfekt. Weiter wurde die Decke an mehreren Stellen angebohrt und als Stabilisierungsmassnahme mit Ankern an der Unterkonstruktion fixiert. Allerdings blieben davon zahlreiche grosse und unpassend gekittete Löcher zurück. Sämtliche dieser Eingriffe erfolgten vor der Übernahme des Betriebs durch die heutigen Hoteliers 1996.

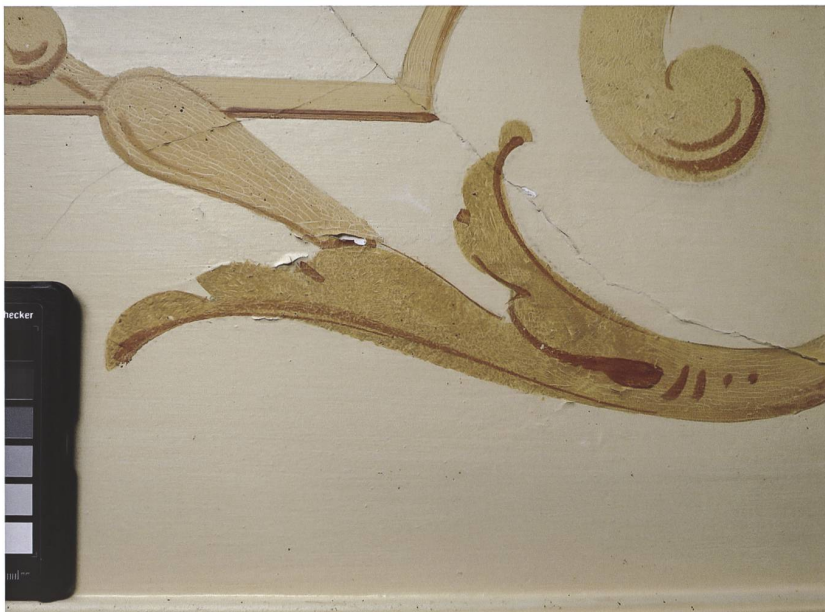
**Bei genauer Betrachtung ist die Maltechnik gut erkennbar:** Das Motiv wurde mittels Lochpausen auf die Decke übertragen (schwarze kleine Punkte am Rand des Motivs), die Hintergrundfarbe aufgestupft und die Schatten und Lichter mit dem Pinsel von Hand gezogen
