**Artikel:** Farbschollen in der Suppe : von der Umsetzung

konservatorischer/restauratorischer Ansprüche in der Praxis

# Farbschollen in der Suppe

# Von der Umsetzung konservatorischer/restauratorischer Ansprüche in der Praxis

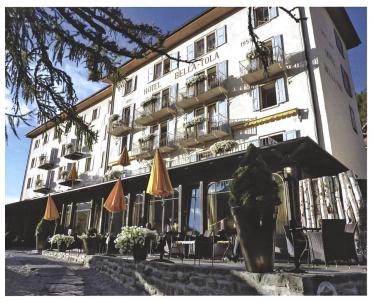
Das Grand Hôtel Bella Tola et St-Luc, erbaut 1882/83 und mit dem Anbau von 1889 (rechts), in dem sich der heutige Speisesaal mit den Deckenmalereien befindet

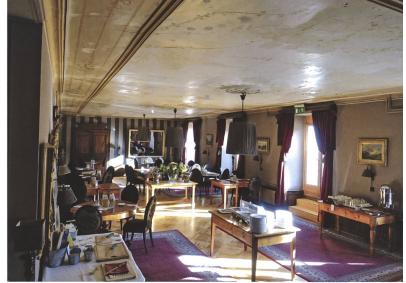
Der heutige Speisesaal im Grand Hôtel Bella Tola et St.-Luc mit der bemalten Gipsdecke vor der Restaurierung: Durch mehrere historische Überarbeitungen waren auf der gesamten Decke Niveau-, Glanz- und Farbunterschiede zu sehen

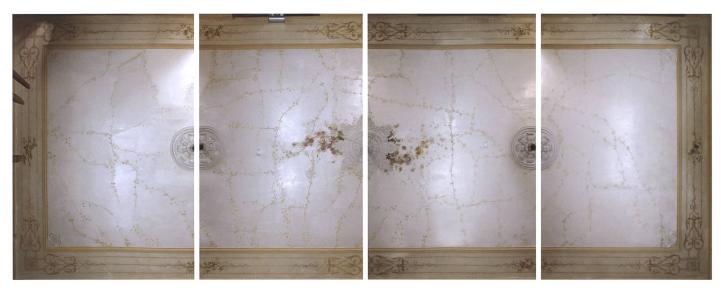
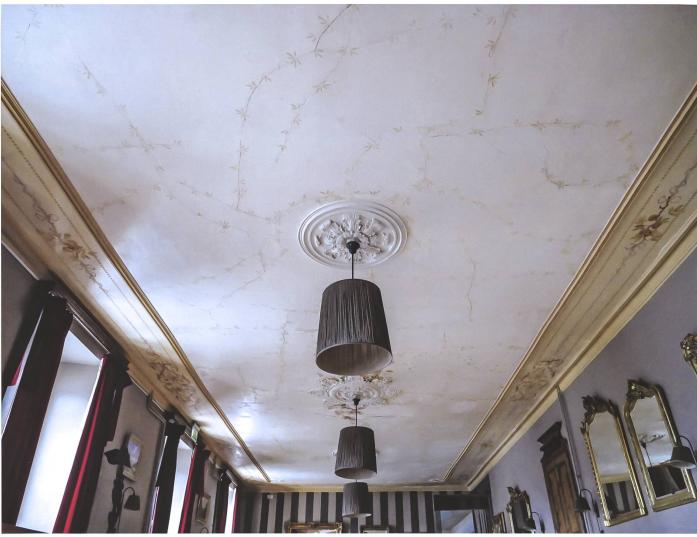
Oben: Gesamtaufnahme der Decke im heutigen Speisesaal des Grand Hôtel Bella Tola et St-Luc nach der Restaurierung, aufgenommen in vier Teilen. Unten: Blick über die Decke im heutigen Speisesaal des Grand Hôtel Bella Tola et St-Luc nach der Restaurierung. Foto C. Buchs, 2021

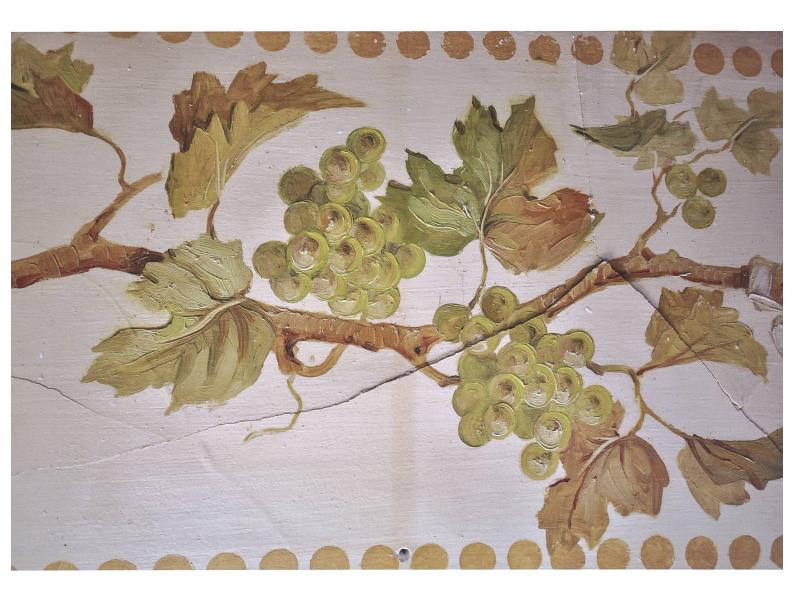
#### Detailausschnitt aus der Deckenmalerei: Die Traubenbouquets in der Bordüre nehmen die Thematik der Gastronomie auf, die sich im Speisesaal darunter abspielt

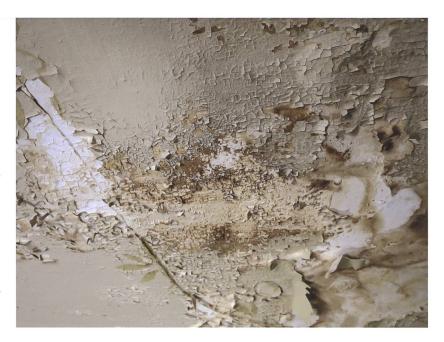
Das Ausmass der Überarbeitungen lässt sich unter ultravioletter Strahlung gut erkennen. Dabei kann ein Kontrast erzeugt werden, der sich von der Ansicht unter visuellem Licht unterscheidet: Gealterte Malschichten reflektieren die UV- Wassergeschädigter Bereich mit braunen Verfärbungen durch gelöste Holzbestandteile, Salzkristalle aus dem Putz, abblätternde Malschicht

Die Sicherung des Bestands und das Ausbremsen der laufenden Schadensdynamiken standen an erster Stelle. Dies sollte durch das Zurückkleben der Malschichtschollen am Untergrund und das Entfernen der bauschädigenden Salze und braunen Verfärbungen mittels mechanischer Methoden und Kompressen erfolgen.

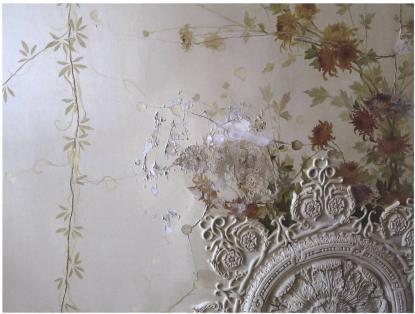
Über die gesamte Fläche erstreckt sich noch heute ein markantes Rissnetz. Dieses hat sich vermutlich kurz nach der Bauzeit gebildet und ist auf Bewegungen in der Unterkonstruktion der Gipsdecke zurückzuführen. Spätere Einbauten im darüberliegenden Geschoss, wie das Mobiliar und die Installation moderner Nasszellen in den Zimmern, haben zu einer übermässigen Belastung geführt. Im Weiteren gehört das Wallis zu

Dass die Risse jedoch bereits früh aufgetreten sind, ist an deren mehrfacher, mitunter kreativer Überarbeitung zu erkennen: Mit Lorbeer- und Efeuranken in Schablonentechnik gelang die Kaschierung nahezu perfekt. Weiter wurde die Decke an mehreren Stellen angebohrt und als Stabilisierungsmassnahme mit Ankern an der Unterkonstruktion fixiert. Allerdings blieben davon zahlreiche grosse und unpassend gekittete Löcher zurück. Sämtliche dieser Eingriffe erfolgten vor der Übernahme des Betriebs durch die heutigen Hoteliers 1996.

Frühere Restaurierungen und Schäden: Mit Lorbeerblättern wurden statische Risse übermalt (links im Bild), der Gipsputz wurde angebohrt und mit Ankern an der Unterkonstruktion fixiert (gekittete Löcher), über der Stuckatur befindet sich eine wassergeschädigte Stelle

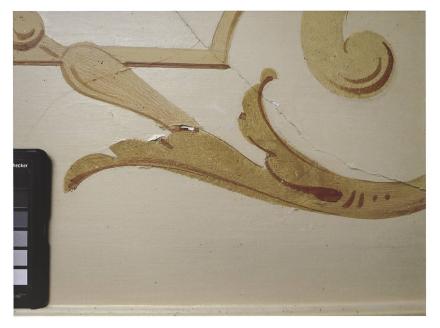
Bei genauer Betrachtung ist die Maltechnik gut erkennbar: Das Motiv wurde mittels Lochpausen auf die Decke übertragen (schwarze kleine Punkte am Rand des Motivs), die Hintergrundfarbe aufgestupft und die Schatten und Lichter mit dem Pinsel von Hand gezogen

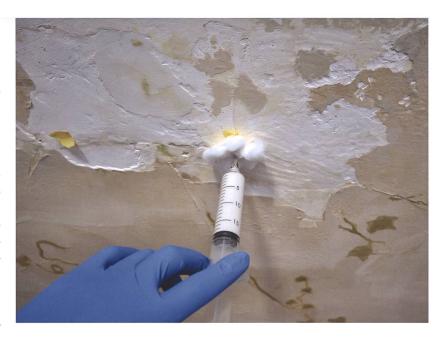
Durch die Rückfixierung der losen Deckenelemente mit Ankern in der Vergangenheit war die Decke vor der Restaurierung 2020 grundsätzlich in stabilem Zustand, nur wenige Stellen mussten zusätzlich mit Mörtel hinterfüllt und gefestigt werden
