**Artikel:** Funde vom Glockenguss 1635  
**Autor:** Hächler, Richard  
**DOI:** <https://doi.org/10.5169/seals-918391>

# FUNDE VOM GLOCKENGUSS 1635

von RICHARD HÄCHLER

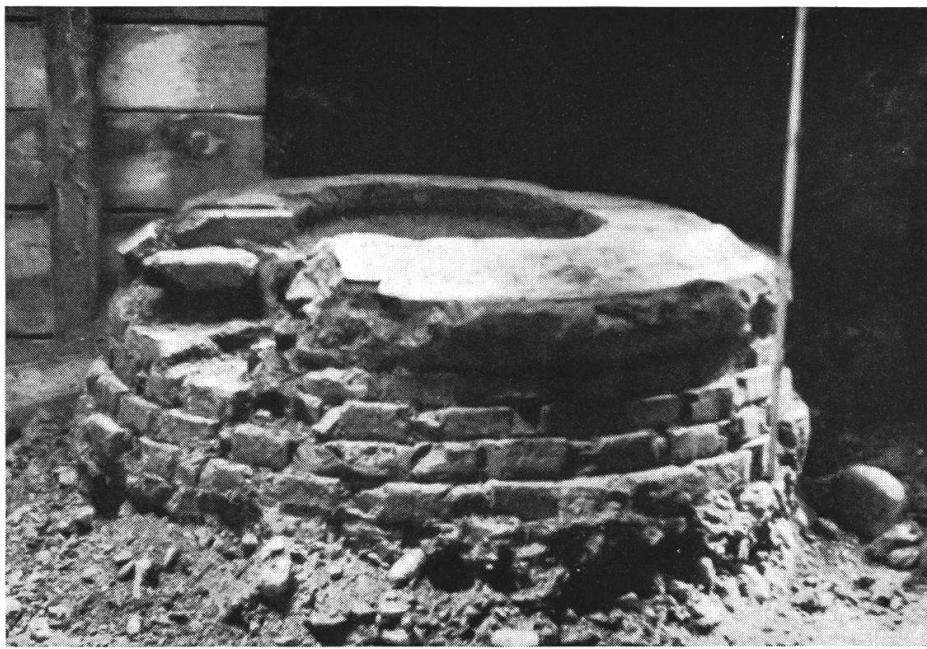
*Abb. 1 Stand oder Stock, über dem der Kern aufgemauert wurde*

Bei Umbauarbeiten im östlichen Anbau des Hauses der Familie Brütsch-Rohr, an der Kirchgasse, stieß man etwas über Kellerbodentiefe auf ein merkwürdiges Gebilde, dessen Bedeutung zuerst unklar war (Abb. 1). Erst als in der Nähe auch gebrannte Lehmstücke mit Rankenornamenten und Menschen- und Tiergestalten gefunden wurden, zum Teil mit Rückständen von Bronze, kam man auf die richtige Deutung. Die gefundenen Ornamente stimmten nämlich genau überein mit denen der 1635 gegossenen zwei Glocken unserer Stadtkirche (heute in Birmenstorf) und waren Teile des „Glockenmantels“ (Abb. 2). Man war nach 311 Jahren auf die Arbeitsstätte Jean Girards gestoßen!

Vorhanden waren außer den erwähnten Ornamenten noch die Unterlage, der „Stand“, sowie der untere Teil des „Kerns“ der Glockenform. Alles übrige ist seinerzeit nach dem Guß notwendigerweise zerstört und die Grube wieder zugedeckt worden. Da unser Fund den Fortgang der Bauarbeiten behinderte, mußte er, nach einer genauen Aufnahme, beseitigt werden. Es ist anzunehmen, daß die zweite Glocke ganz in der Nähe, vermutlich etwas weiter östlich unserer Fundstelle gegossen wurde.

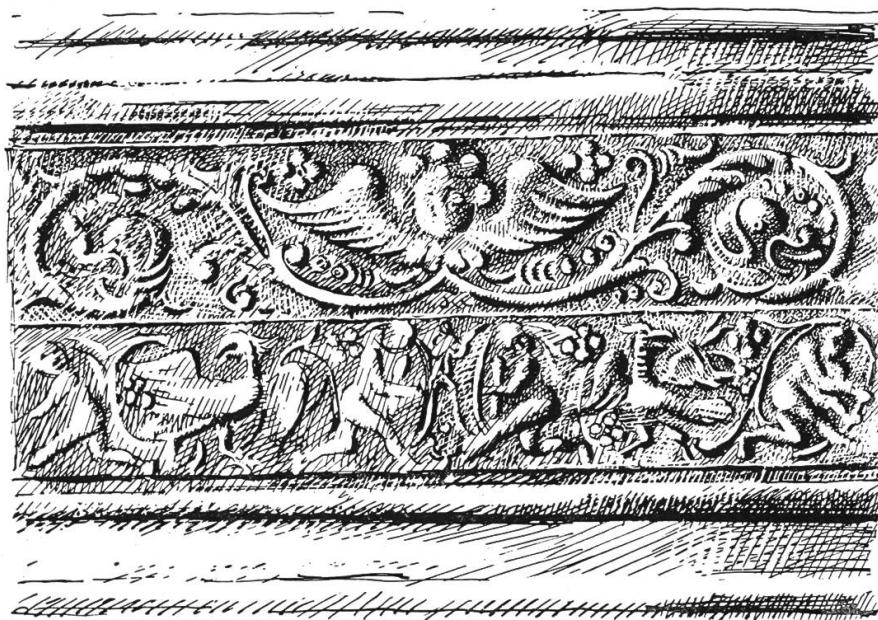
*Abb. 2 Ornament des Glockenmantels*

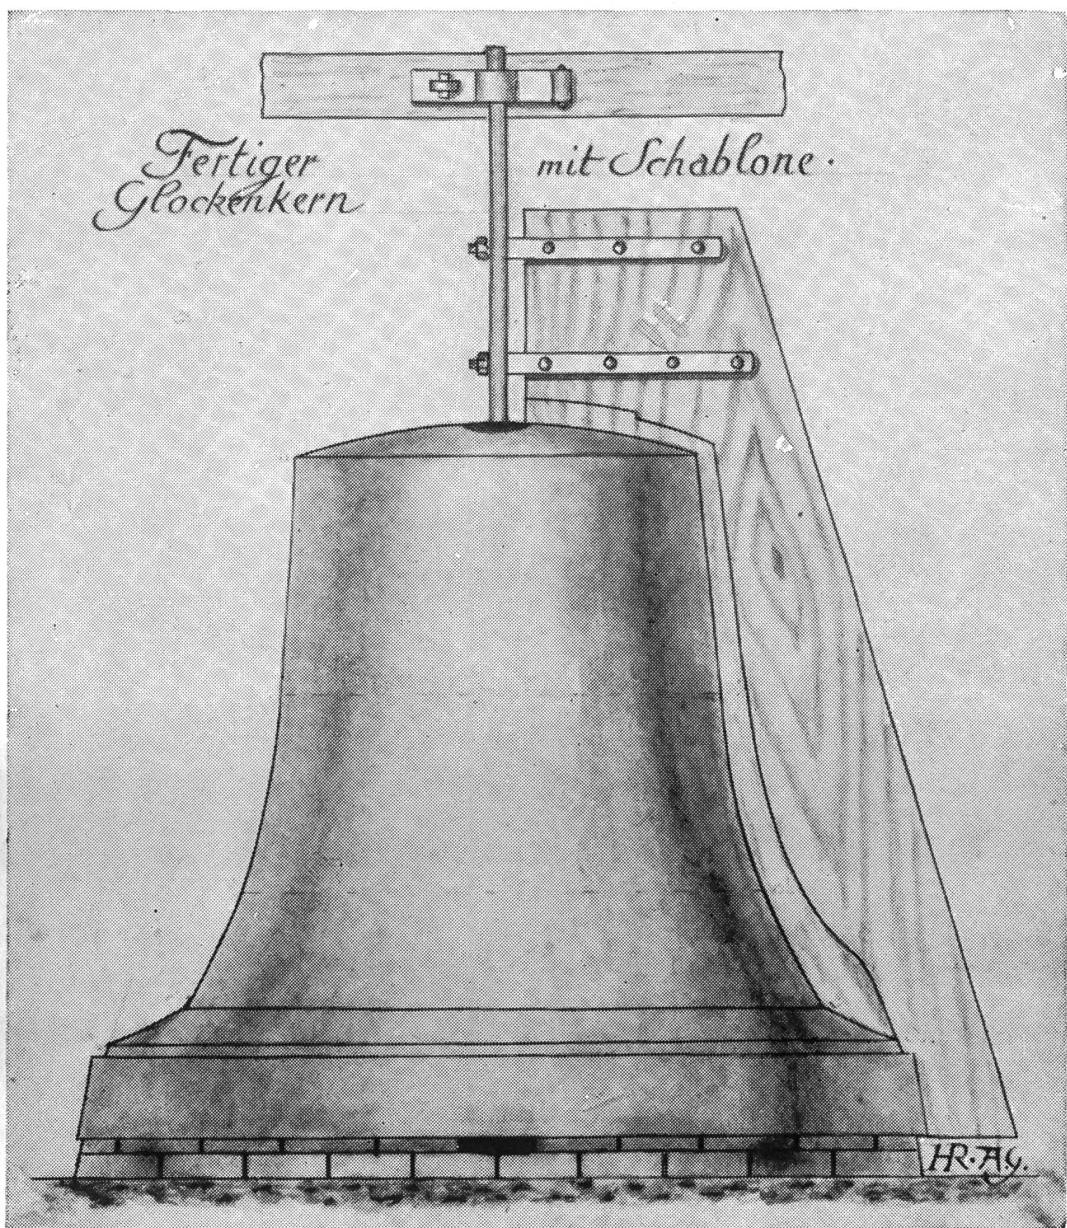
#### *Fertiger Glockenkern mit Schablone*

Auf dem mit Backsteinen gemauerten Stand (siehe auch Abb. 1) wird der Kern aufgemauert, das heißt ein Körper, der dem hohlen Glockeninnern entsprechen soll. Über den fertigen Kern wird nun das Glockenmodell gebildet durch Auftragen von Formmasse, und an der drehbar angebrachten zweiten Schablone (die erste hatte das Profil der innern Wand der Glocke) ist das Profil für die Außenwand der Glocke ausgeschnitten.
