Nordtrakt, Ostbastion und Landvogtei der Lenzburg

Ergebnisse der baugeschichtlichen Untersuchungen im Zuge der Schloßsanierung

von Peter Frey

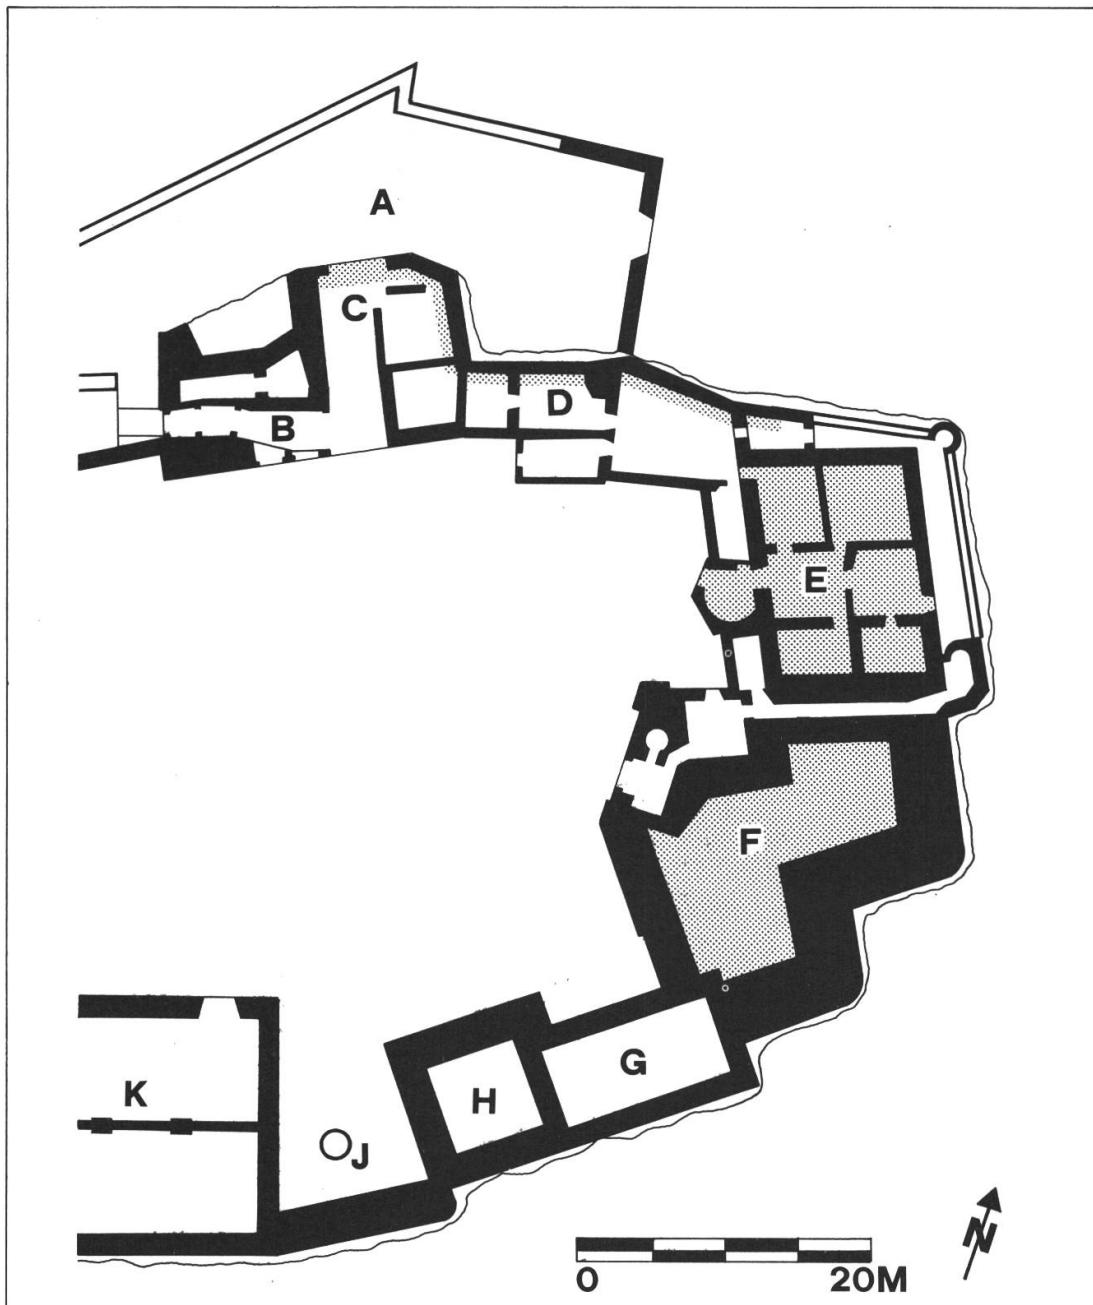
Abb. 1, Osthälfte des Schlosses mit Eintrag der Grabungsflächen (gerastert). A Vorwerk, B Torhaus (Aarburghaus), C Windenturm, D Nordtrakt, E Landvogtei, F Ostbastion, G Palas, H Südturm, J Sodbrunnen, K Ritterhaus.

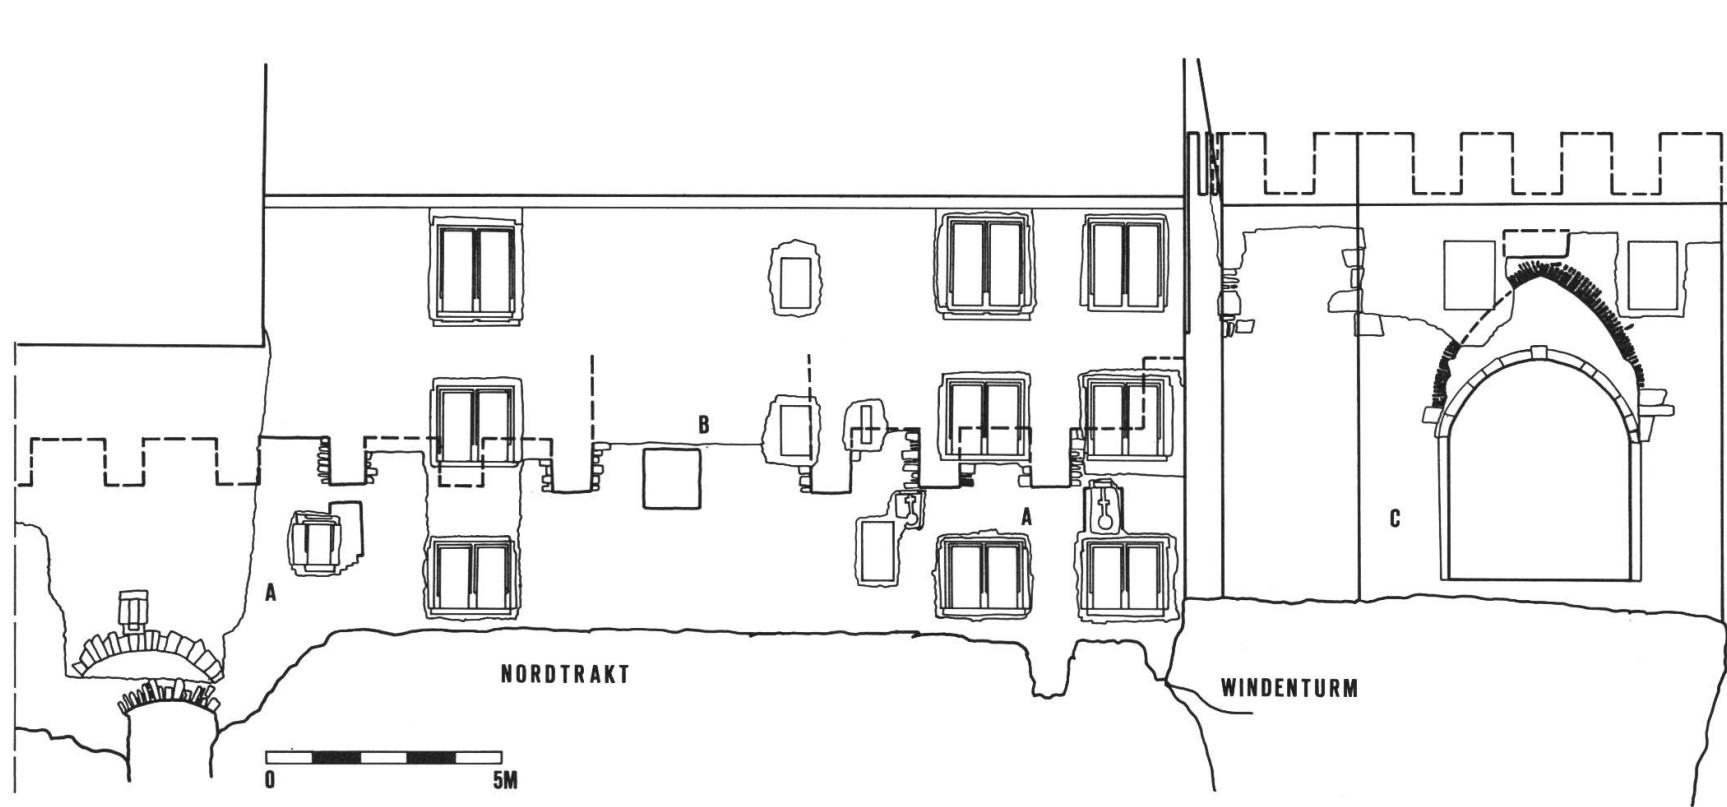
Abb. 2, Nordfront von Windenturm und Nordtrakt. A Ringmauer, B kleiner Wehrturm (Wächterhaus), C Windenturm.

Ob der Unterbau der vom Windenturm aus ostwärts ziehenden Ringmauer aus dem 15. Jahrhundert stammt oder älter ist, konnte nicht ermittelt werden. Mit Sicherheit geht jedoch der Zinnenkranz, in dem Backsteine vermauert wurden, und der kleine Wachtturm (im Plan Abb. 2, mit B bezeichnet) sowie die ältesten Fensteröffnungen auf die frühe Bernerzeit zurück. Wie die erwähnten Fenster deutlich machen, gab es an der Innenseite der Ringmauer von Anfang an Anbauten, bei denen es sich um den oben genannten Holzschuppen und das Waschhaus handeln dürfte.

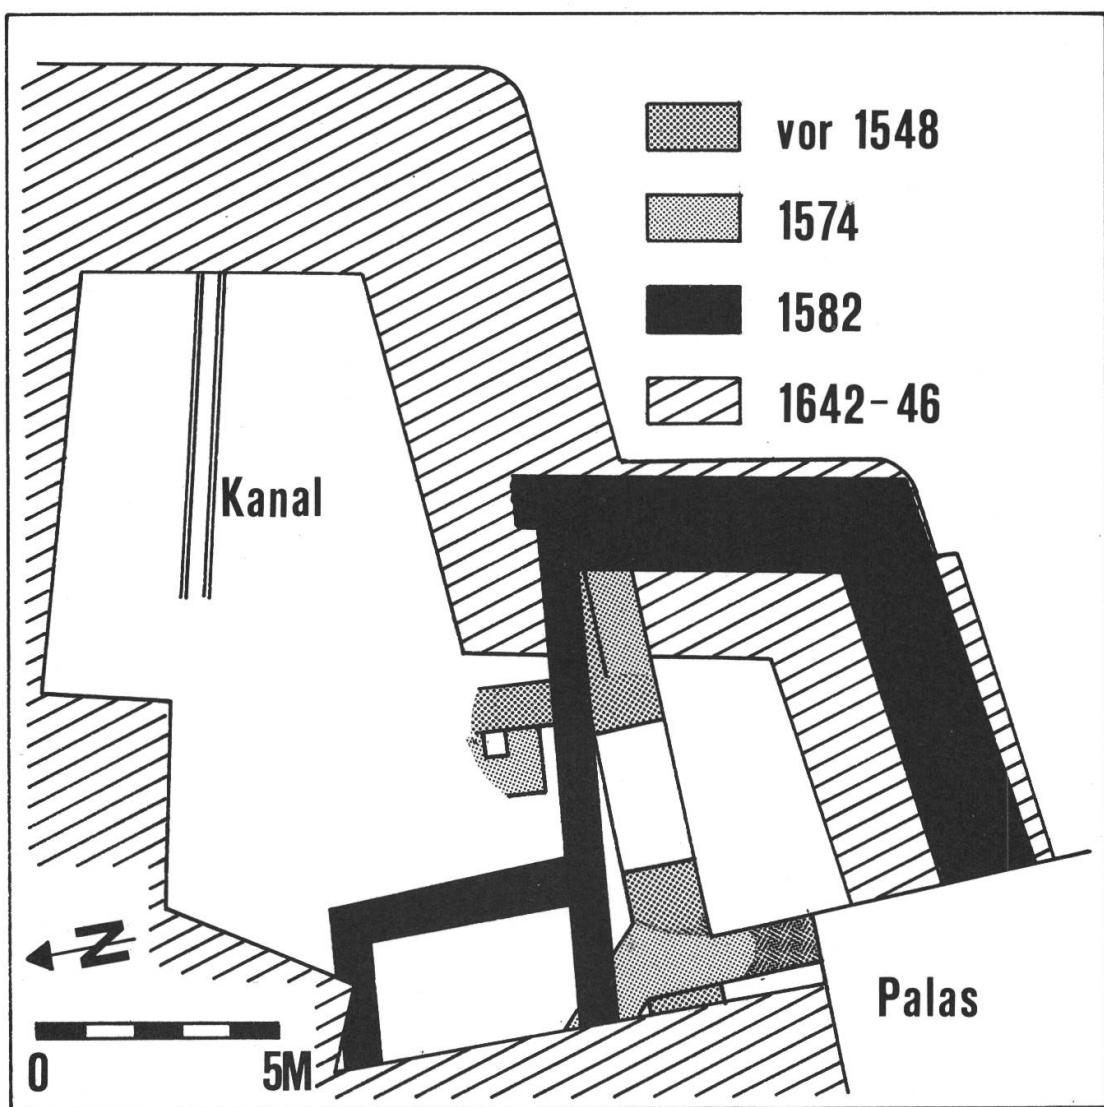
Abb. 3, Ostbastion, Bauphasenplan.

Der mächtigen, ursprünglich 13 m hohen Bastion von 1642/46 gingen an gleicher Stelle ein Bollwerk von 1582 und ein Erdwall von 1628 voraus. Beim Erstellen des Kulturgüter-Schutzraumes konnten 1982 Resten dieser Vorgängerwerke festgestellt werden. Wie sich beim Abschrotten der 4 m dicken Bastionsmauern zeigte, hatte man 1642 die Bollwerksmauer in den Mantel der neuen Befestigung einbezogen. Den hofseitigen Abschluß des Bollwerkes von 1582 bildete die auf den Plänen von Joseph Plepp (1624) eingezeichnete Pfisterei (Backhaus). Ihre Fundamente steckten in einer mächtigen Schuttplanierung, die vom Abbruch eines Vorgängerbaus stammte. Von diesem Gebäude war lediglich noch der Keller mit Eingang und der dazu führenden, gepflasterten Rampe erhalten. Zumal dieser Keller nach einem ersten Abbruch auf seinen Grundmauern neu aufgeführt worden war, muß es sich bei diesem Gebäude um jenes Backhaus gehandelt haben, dessen Wiederaufbau für das Jahr 1574 aktenkundig ist. Da schon auf der Abbildung in der Stumpf-Chronik an dieser Stelle ein zweigeschossiges Haus mit Satteldach erscheint, dürfte unser erstes Backhaus aus dem späteren 15. oder dem frühen 16. Jahrhundert stammen.

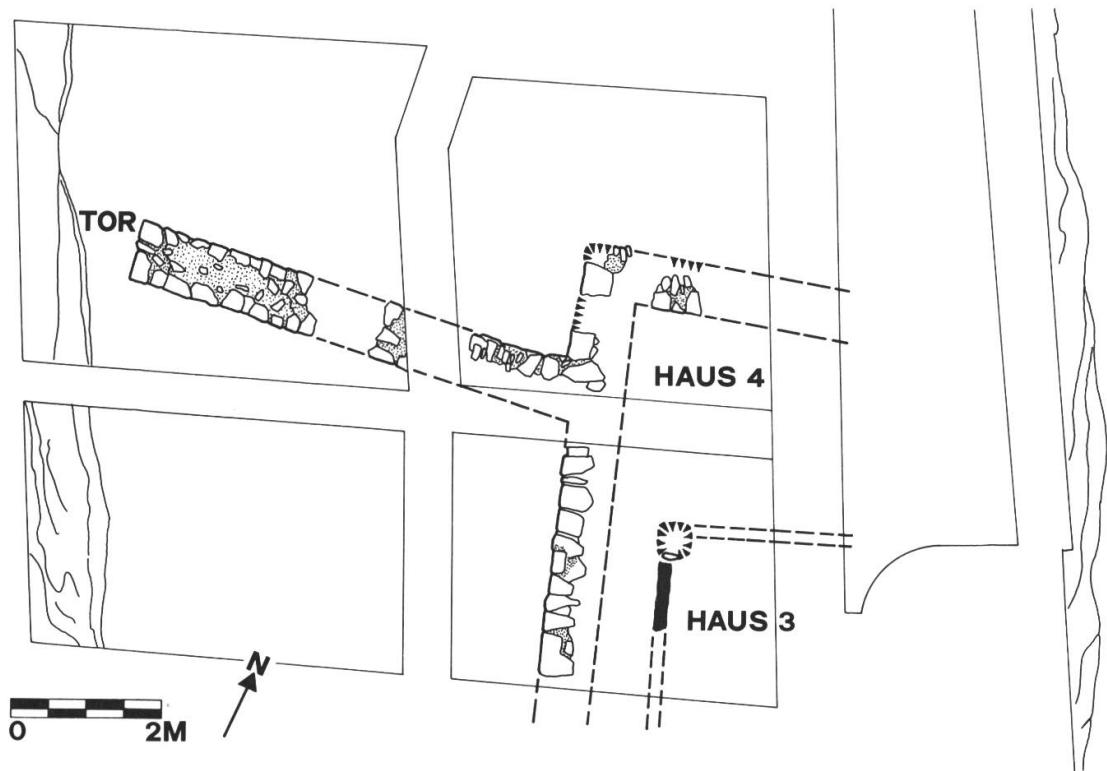
Abb. 4, Vorgängerbauten der Landvogtei.

Weiter gelang der Nachweis mittelalterlicher Bauten. Von einem Steinhaus (Haus 4) fand sich die Nordwestecke, doch sind davon nur die untersten zwei Steinlagen zum Teil erhalten. Sie bestehen aus Bruchsteinen in lagerhaftem Verband. Mit einer Mauerstärke von 70 cm dürfte es sich bei diesem Gebäude um ein zwei- bis dreigeschossiges Wohnhaus gehandelt haben.

Von seiner Westmauer aus zog eine Mauer nach Nordwesten. Sie endete nach einer Länge von 6,3 m in einem sauber gemauerten Haupt, weshalb wir an dieser Stelle ein Tor vermuten. Diese Mauer bildete wohl die Einfassung einer Hofstatt, zu der das Steinhaus gehörte. Vermutlich handelt es sich dabei um eines der für das 14. Jahrhundert belegten Burglehen, für die Hofstätten überliefert sind.

Nach dem Abbruch des Steinhauses entstand ein kleineres Holzgebäude (Haus 3) in Pfosten- und Schwellbalkenbauweise. Dieses kleine Ökonomiegebäude fiel einem Brand zum Opfer, der dem Bau der Landvogtei unmittelbar vorausging.

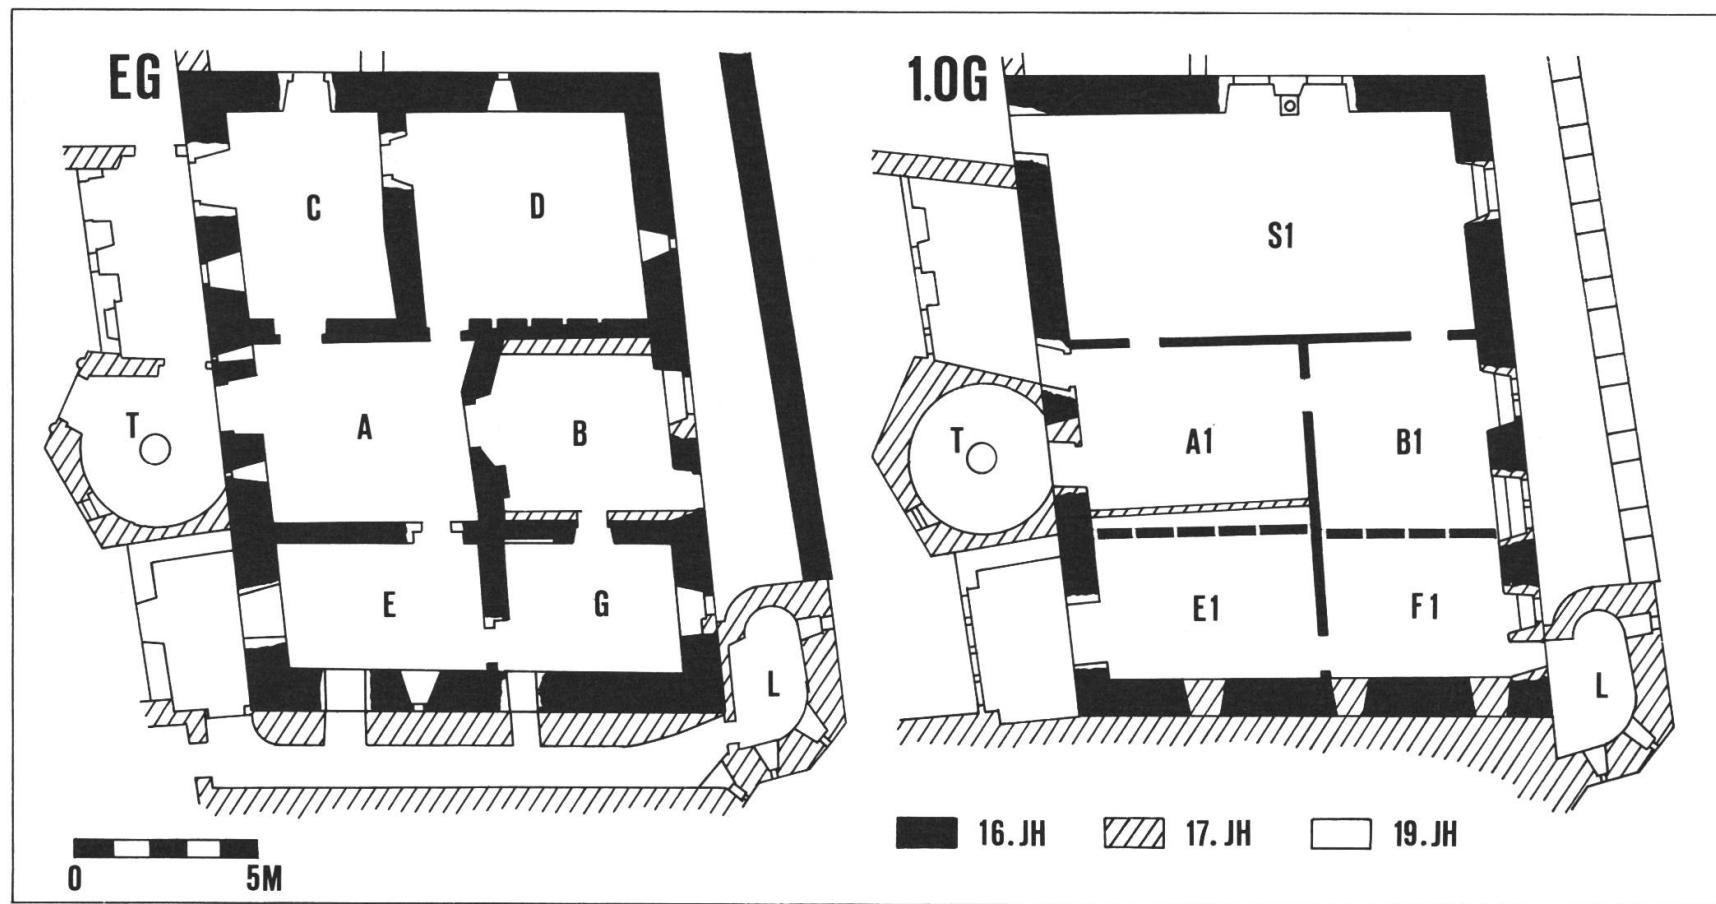
Abb. 5, Landvogtei, Grundrißplan des Erdgeschosses (EG) und 1. Obergeschosses (1. OG). A/A1 Korridor und Treppenhaus, B/B1–F/F1 Kammern, G Küche, S/S1 Säle, T Treppenturm, L Latrinenturm.

Auch die Unterteilung der Geschosse hat Änderungen erfahren, doch gaben die Untersuchungen Aufschluß zur ursprünglichen Raumordnung: quer zur Längsachse gab es in der Mitte des Hauses schon immer einen Korridor, der aber vor dem Bau des «Schnekkens» zugleich als Treppenhaus gedient hatte. Im Erdgeschoß schlossen allseitig an den Korridor Räume an – je zwei im Süden und Norden und einer im Osten. Letzterer wurde im 17. Jahrhundert eingewölbt, während der anschließende Raum, die Küche, von Anbeginn an ein Gewölbe besaß. Welche Funktion die übrigen Räume besaßen, ist nicht zu entscheiden.

Im 1. und 2. Obergeschoß gab es nördlich des Korridors je einen Saal, gegen Süden aber zwei bis drei Kammern. Je eine Türe in der Ostfassade führte auf einen Aborterker aus Holz. Diese beiden Latrinen wurden 1588/89 zugunsten einer großen Abortanlage aufgegeben. Das heimliche Gemach genannt, ragte dieser Abort als Erker über die Ringmauer hinaus und war von der Südostecke des Hauses her über einen Steg zu erreichen. Aus hygienischen Gründen wurde dieser Holzbau 1623/24 durch den aktuellen Steinturm ersetzt.

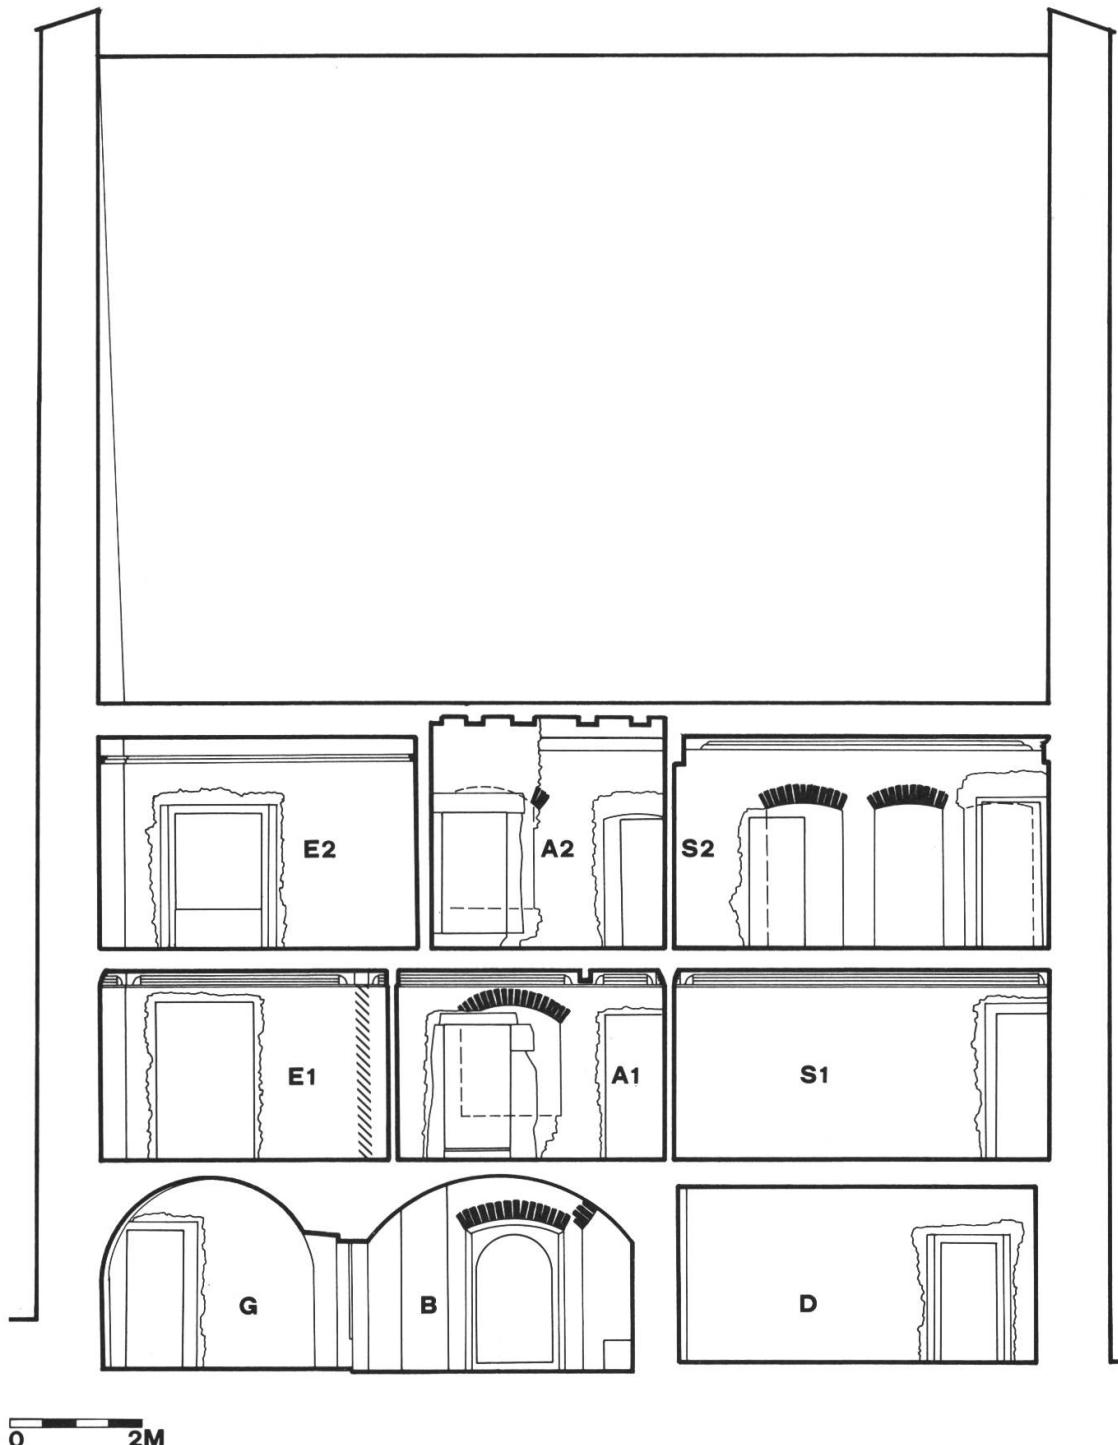
Abb. 6, Landvogtei, Schnitt Nord-Süd (Raumbezeichnung wie Abb. 5).
