# Das Fraumünster in Zürich

J. R. Rahn und H. Zeller-Werdmüller.

## II. Die Baubeschreibung des Fraumünsters.

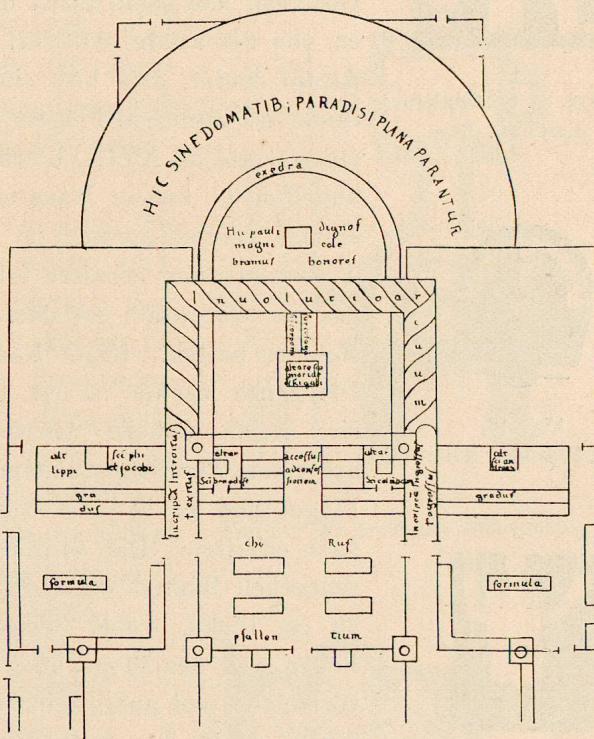
The diagram illustrates the floor plan of the St. Gallen Monastery's crypts from 830 AD. It features a central rectangular space labeled 'nauclerio' and 'abbot'. Above this is an 'exedra' containing an 'altarpiece' with 'Huius pauli magis bramus'. To the left is a room with 'alt lipp' and 'sec plus et jacobus'. To the right are 'gradus' and 'formulae'. A large arched opening at the top is inscribed with 'HIC SINF DOMATIB PARADISI PLANA PARANT'. Below the arch are 'dignaf' and 'cole honorof'. The plan also shows 'cbo', 'Ruf', 'tium', and 'tfallen' along the bottom edge.

Fig. 13. Aus dem Grundrisse des Klosters St. Gallen von 830.

Von den Märtyrergräbern in den Katakomben ist die Entwicklung der Krypta ausgegangen und die Bezeichnung Confessio hat auch in dieser für die Stelle und im engeren Sinne für das Behältnis gegolten, wo die Leichname oder die Reliquien der Bekener und Märtyrer lagen. In den ringförmigen Krypten sind diese Confessiones die Kammern gewesen, die sich aus dem Scheitel des Umganges westwärts und nach Osten vertieften. Hier stand der Sarkophag oder auch ein Altar, der den heiligen Inhalt barg, und über ihm im Chor der Hochaltar, dem jener seine Weihe und den Titel gab. Auf dem Grundriss von St. Gallen ist

ausser den Zugängen, die von der Vierung des Querschiffes in die Krypta führen, ein „accessus ad confessionem“ angegeben. Er ist zwischen den Treppen gelegen, die zu dem hohen Chor hinaufzuführen und wohl dazu vorgesehen, dass das Gallusgrab auch von denen, die sich ausserhalb der Krypta befanden, geschaut und verehrt werden konnte. Es ist dies eine Einrichtung, die schon in den ältesten Gräften bestand, bald in Gestalt eines Vorraumes, der, unter dem Hochaltar ausgespart, mit einem Gitter oder einer durchbrochenen Marmorplatte schliesst, wodurch es möglich war, den Schrein mit Tüchern, den brandea, zu berühren, die dann gleich Reliquien verehrt wurden, während anderswo zu diesem Behufe und zur Besichtigung des hl. Objektes eine im Fussboden des Chores angebrachte Öffnung diente. Solcher fenestellæ sind noch mehrere bekannt, auch in der Chorgruft der 830 abgebrochenen Kirche von St. Gallen wird dieser Einrichtung gedacht<sup>6)</sup> und wohl ist Ähnliches von der Krypta des Fraumünsters vorauszusetzen.

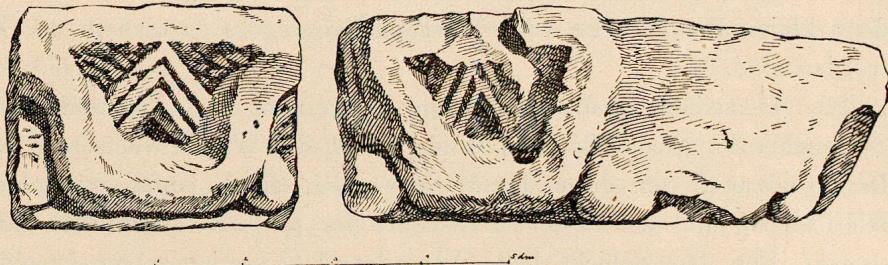
Fig. 22. Bruchstücke eines Kranzgesimses. X. Jahrhundert. (?)

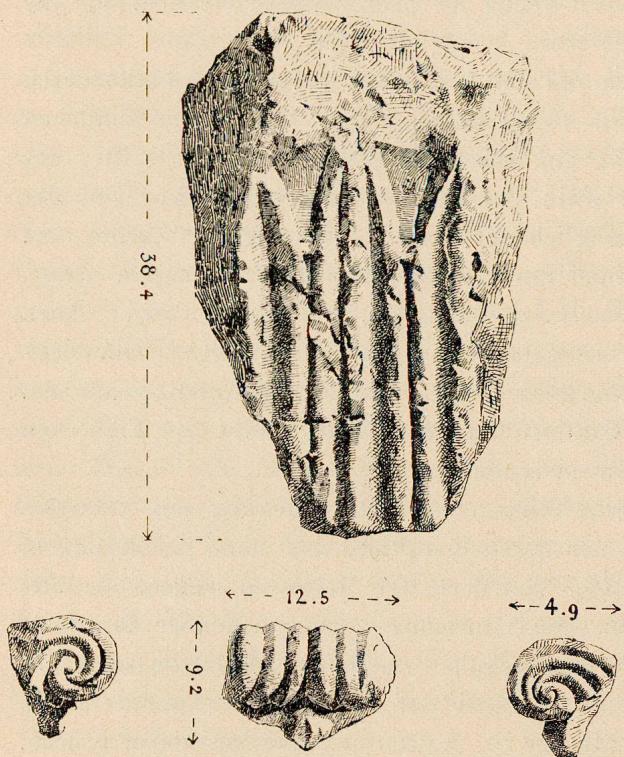
Fig. 23. Bruchstücke von karolingischen (?) Kapitälen.

<sup>64)</sup> Vögelin S. 541. Ein wirkliches Archiv sind auch die Mauern dieses Stockes gewesen. Es wurden beim Abbruche in der letzten Juliwoche gefunden von mutmasslich karolingischen Resten die eines Palmettenkapitäls (Fig. 23) und schwarz und weiss gewürfelte Mosaikfragmente (Seite 46 oben); vom Kreuzgang herrührend Bogenteile, Wandsäulen, Basen und das spitzgiebelige Kastenrelief eines Zwischenpfeilers (Fig. 30), enllich das mit zwei Adlern geschmückte Kapitäl eines Halbsäulchens (Taf. XI), das, von dem Kreuzgang herrührend, in der Westwand vermauert vorgefunden wurde.

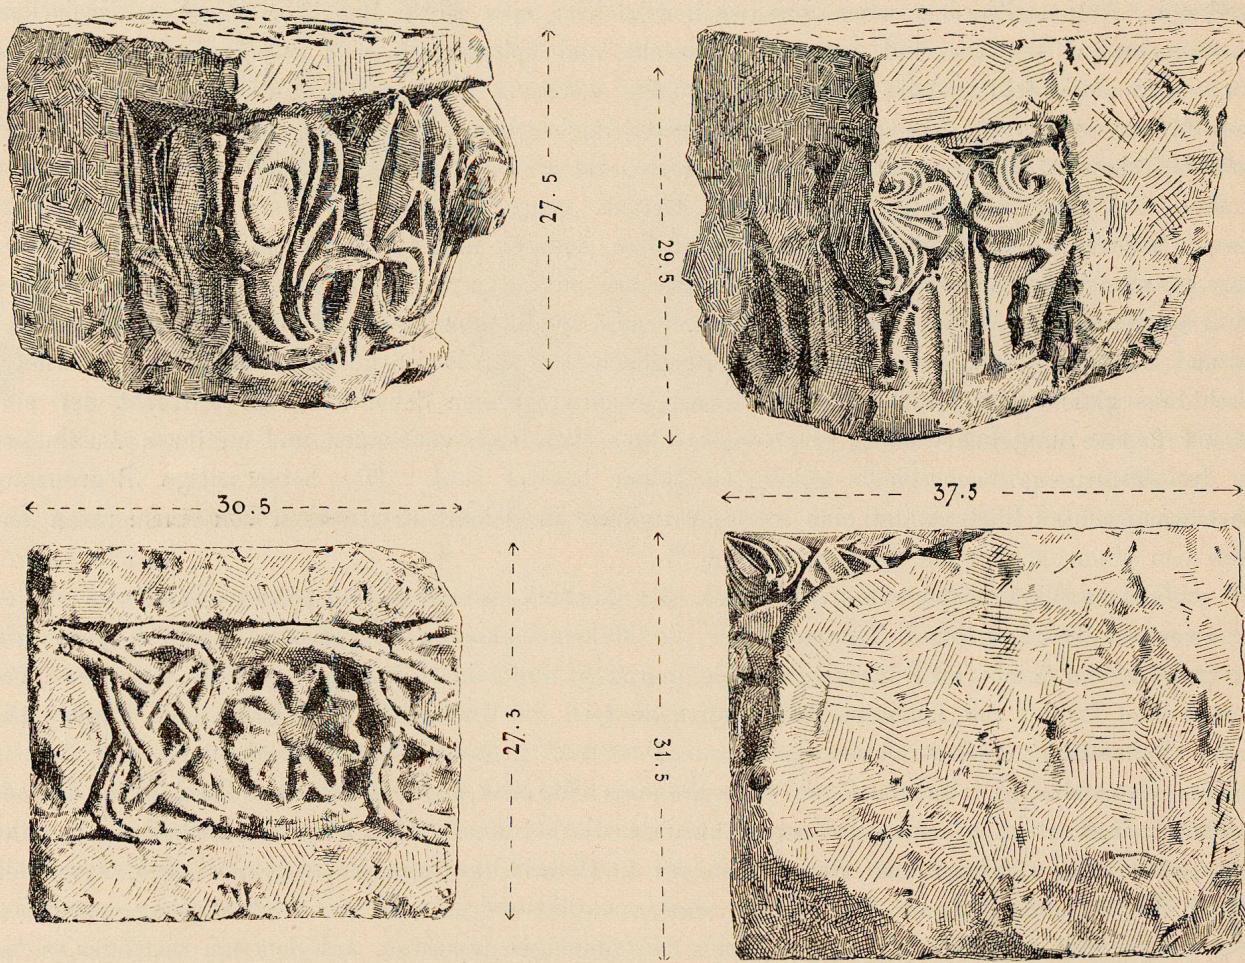
Fig. 24. Mutmassliche Überreste der 1170 geweihten Kirche.

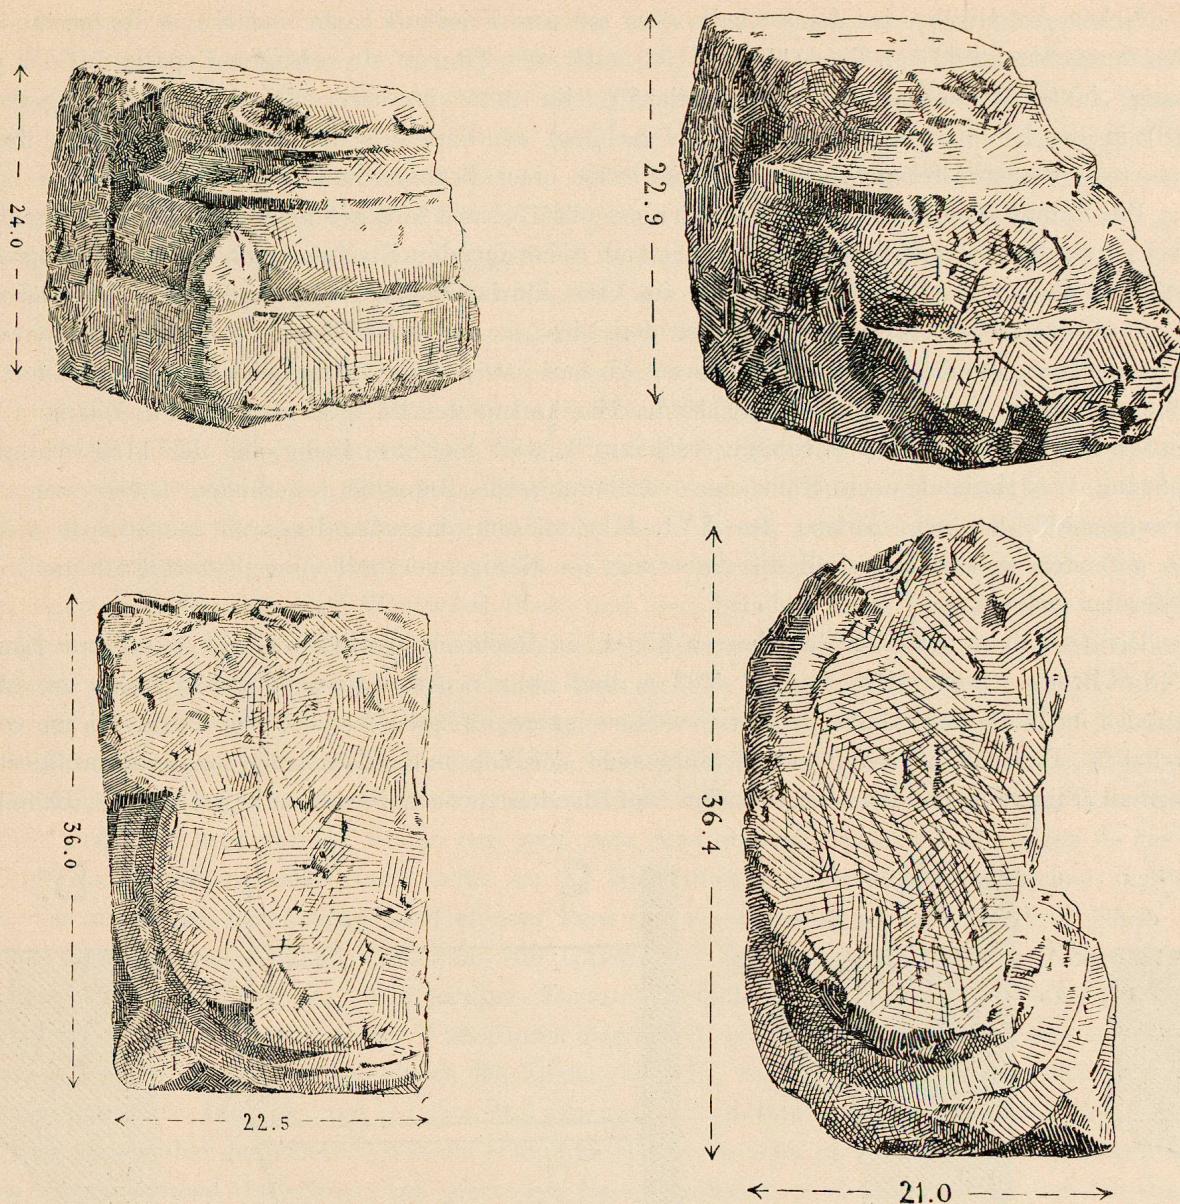
Fig. 25. Mutmassliche Überreste der 1170 geweihten Kirche.

viertelssäulen von 20—21 cm Durchmesser trugen (Fig. 25), deuten darauf hin, dass die Hochblüte des romanischen Stiles nicht bloss in der Ornamentik, sondern auch in der konsequenten Anwendung des Gewölbebaues ihren Ausdruck gefunden habe<sup>20)</sup>.

<sup>20)</sup> Wenn anders diese Bruchstücke nicht bloss die Reste eines Portales sind.

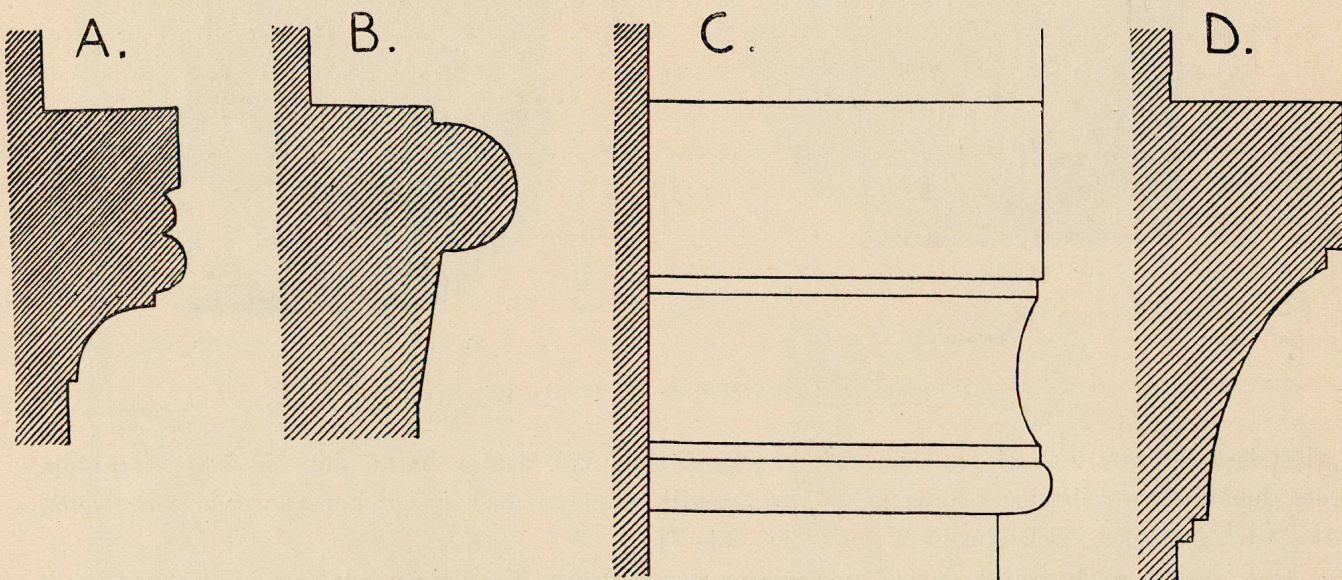
Fig. 26. Gesimse im Erdgeschosse des Südthurmes.

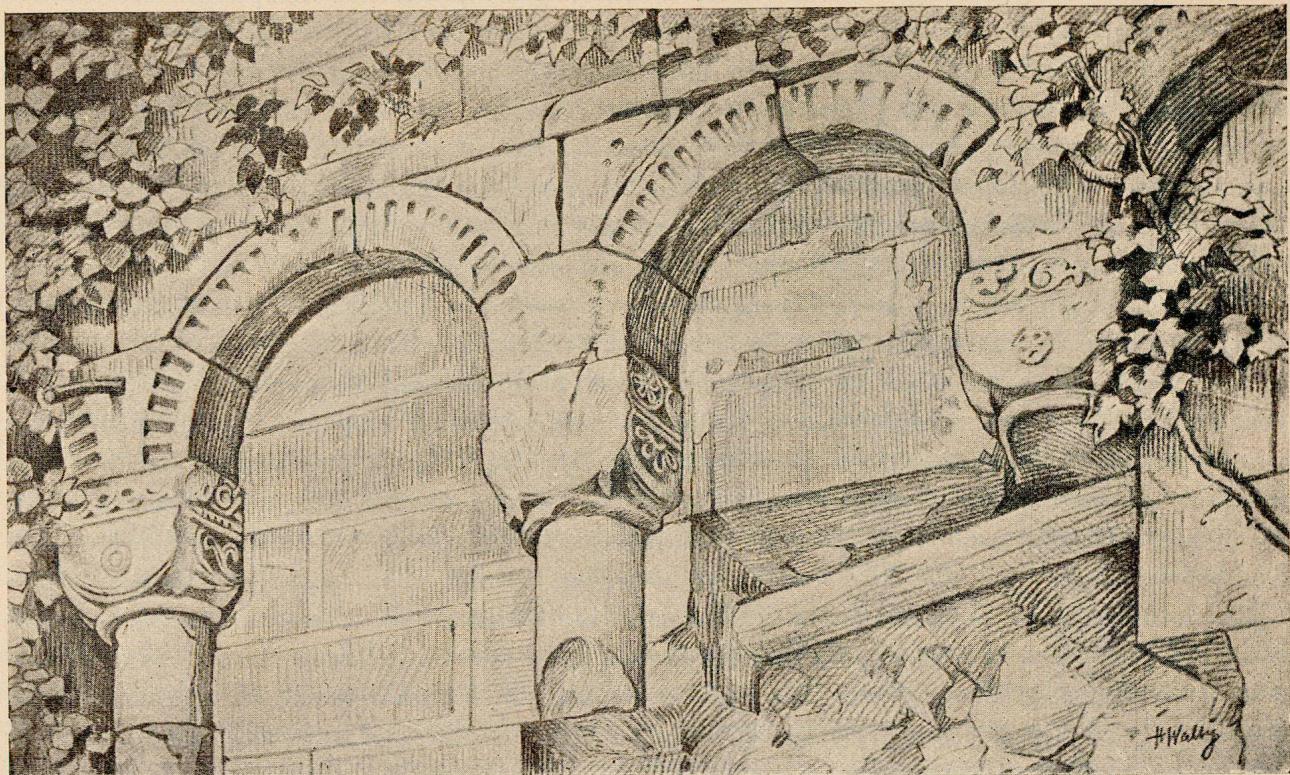
Fig. 27. Wandgliederung am Erdgeschoss des Südthurmes. Ostseite.

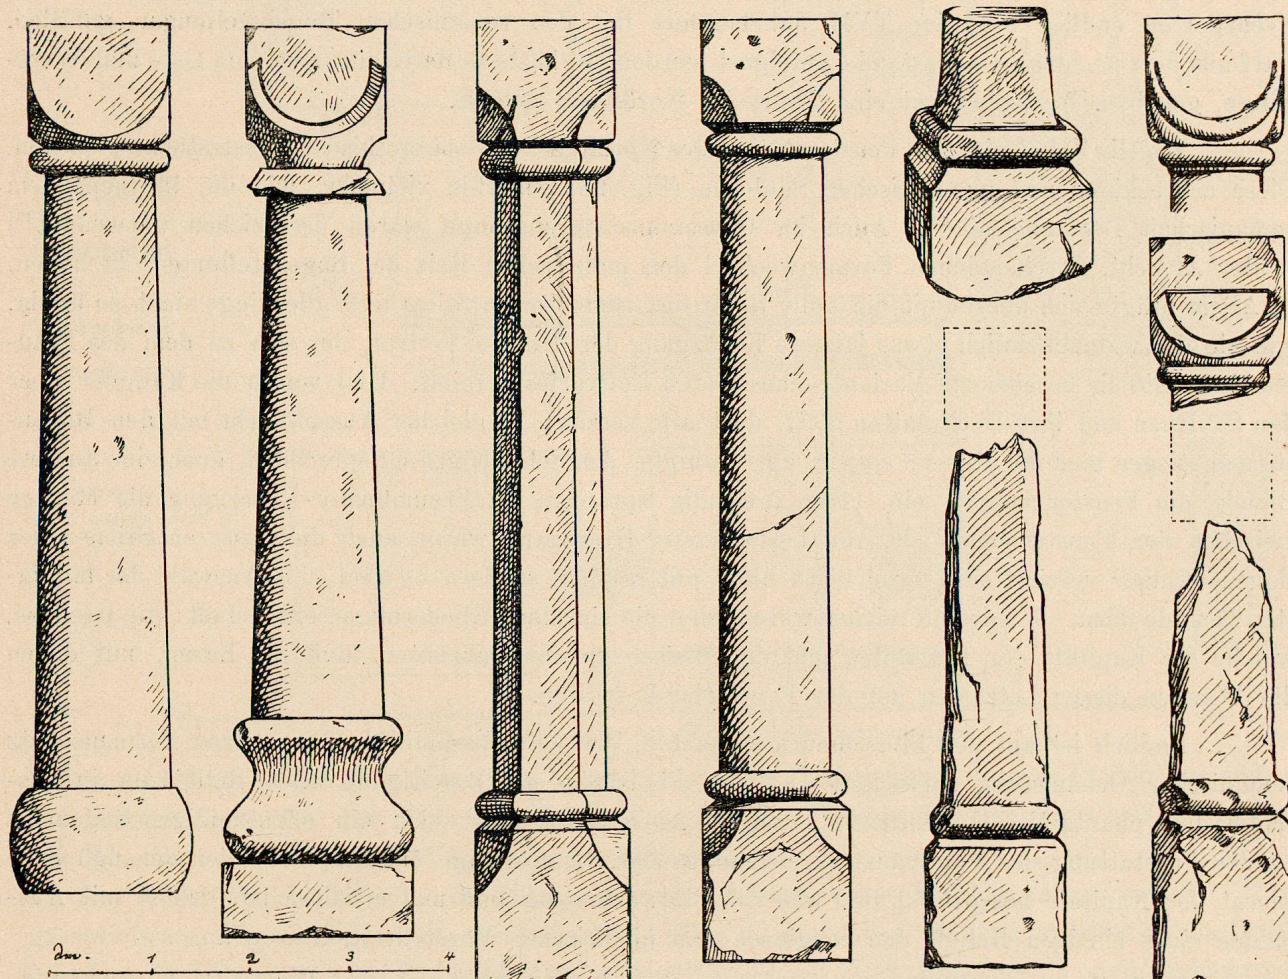
Fig. 28. Fenstersäulchen des Kreuzganges.

Vögelin<sup>41)</sup> hat einzelne Fensterstützen des Nordflügels für spätgotische Ersatzstücke gehalten. Diese achteckigen und quadratischen Säulchen (Fig. 28) gehörten vielmehr, wie die übrigen, dem romanischen Bestande an.<sup>42)</sup> Auch im Grossmünsterkreuzgange waren dergleichen verwendet<sup>43)</sup> in der Absicht, durch solchen Formenwechsel den malerischen Reiz der Bogenstellungen zu heben. In Allem prägte sich überhaupt die volle Reife des romanischen Stiles aus, allerdings nicht so üppig, wie sie der wahrscheinlich etwas jüngere Kreuzgang der Propstei vertrat, der sich zu dem des Fraumünsters wie die bereicherte Variante eines ersten Entwurfes verhielt. Hier waren die Kämpfer über den Säulchen und ihre Deckplatten glatt, dort alle verziert. In gleicher Aussenflucht mit den Bogenstirnen stiegen hier die Mauern empor, dort rahmte, den Schildbögen entsprechend, auch eine äussere Blende die Fenstergruppen ein. Nur inwendig sprangen im Fraumünster-Kreuzgang die Masken zwischen den Fensterbögen vor, am Grossmünster-Kreuzgang waren auch die äusseren Stirnen der Bogenanfänger verziert und zwar nicht bloss mit Köpfen, sondern es kam eine Auswahl der launigsten Gebilde dazu. Wiederum reicher waren hier die einzelnen Gliederungen entwickelt: die Gesimse, welche die Kapitale der Ecksäulen und der Zwischenpfeiler bekrönten, und die Basen, mit denen die Wangen dieser Letzteren auf der Fensterbank fussten.

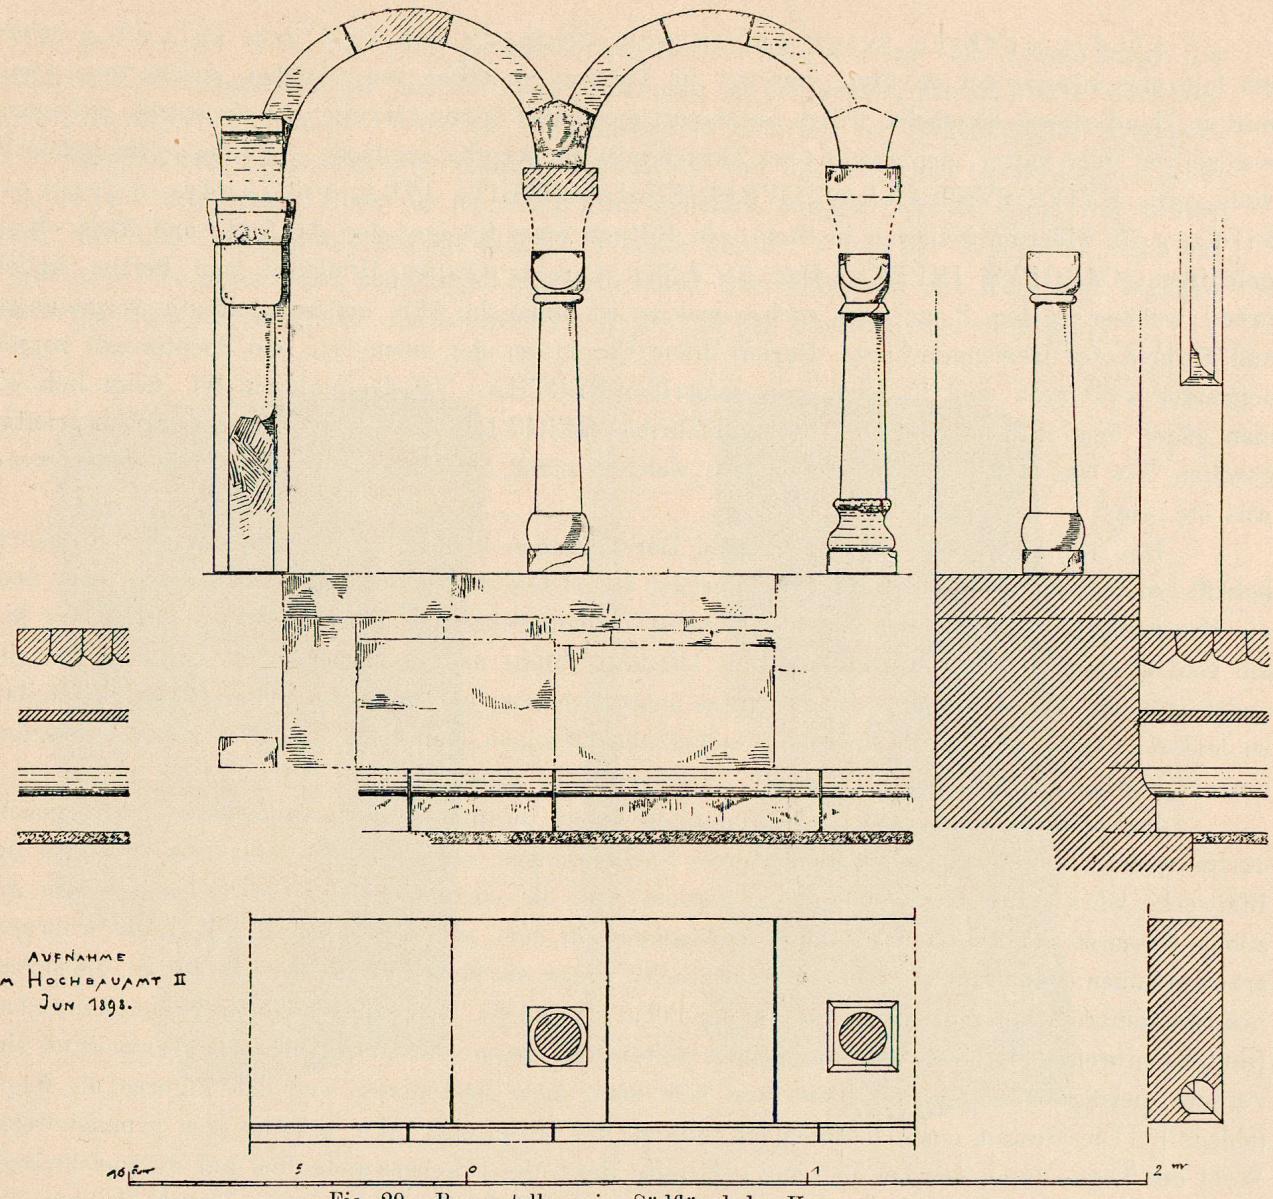
Fig. 29. Bogenstellung im Südflügel des Kreuzganges.

<sup>57)</sup> Diese Fenstergruppe, deren auch Vögelin S. 536 gedenkt, ist die zweitletzte am Westende des Südflügels gewesen (vgl. den Grundriss Taf. II bei No. 11 und Fig. 29). Sie bestand aus dem Zwischenpfeiler und zwei östlich folgenden Säulen samt ihren aus roten und grauen Quadern gefügten Bögen. Die Basis der Halbsäule, welche die Ansätze der Quergurte und der Schildbögen trug, war zerstört und ihr Kapitäl verstümmelt. Das Äussere war durch einen Mantel verdeckt, nach dessen Entfernung sich zeigte, dass die Bögen schon früher ausgemauert worden waren. Diese Füllung war weiß verputzt und gegen den Kreuzgarten mit einer schwarzen Borte bemalt, die ein äusserer Perlsaum von gleicher Farbe umgab. Dieser Zierat dürfte im XVI. Jahrhundert gemalt worden sein. Die Brüstung war gegen den Kreuzgarten glatt, der innere Sockel wie der im Nordflügel gebildet.

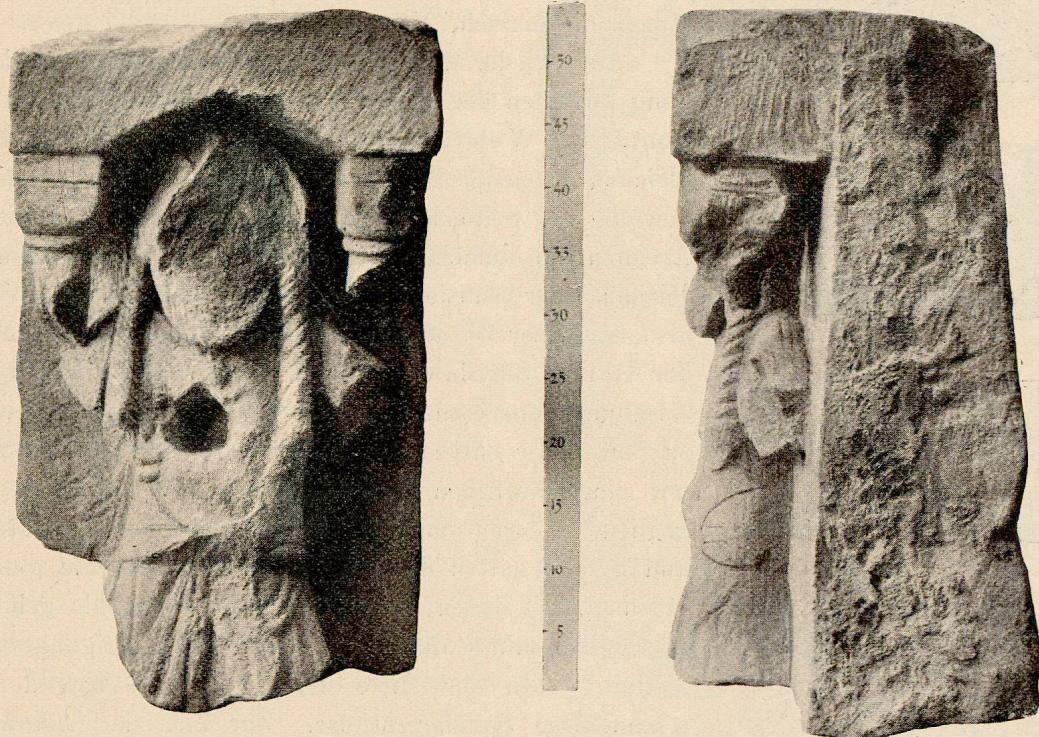
reiht sich das Zweite (Fig. 30) dem phantastischen Kreise an, welchen die Ausstattung des Grossmünster-Kreuzganges vertritt<sup>50)</sup>. Auch die Umrahmung ist die gleiche, wie sie hier an einzelnen Pfeilern erscheint, ein Spitzgiebel, den zwei frei gearbeitete Säulchen mit Würfelkapitälen trugen. In der so beschaffenen Tiefe, sass oder stand, die Säulchen mit beiden Armen umschlingend, eine Gestalt, die auf den ersten Blick für die einer Frau gehalten werden möchte, denn von beiden Schultern fällt eine lange tauförmig gewundene Flechte herab. Allein der Wuchs ist nicht auf diese weibliche Zier beschränkt, sondern er hat auch einen Bart getrieben, der Kinn und Wangen des zerstörten Gesichtes umgibt. Sollte diese Figur als die des Simsons zu deuten sein?

Fig. 30. Relieffragment aus dem Kreuzgang.

<sup>50)</sup> Dieses Bruchstück wurde im Juli 1898 beim Abbruche des 1786 erbauten Archivraumes (zweiter Stock über dem Ostflügel des Kreuzganges) in der Mauer gegen den Kreuzgarten gefunden.

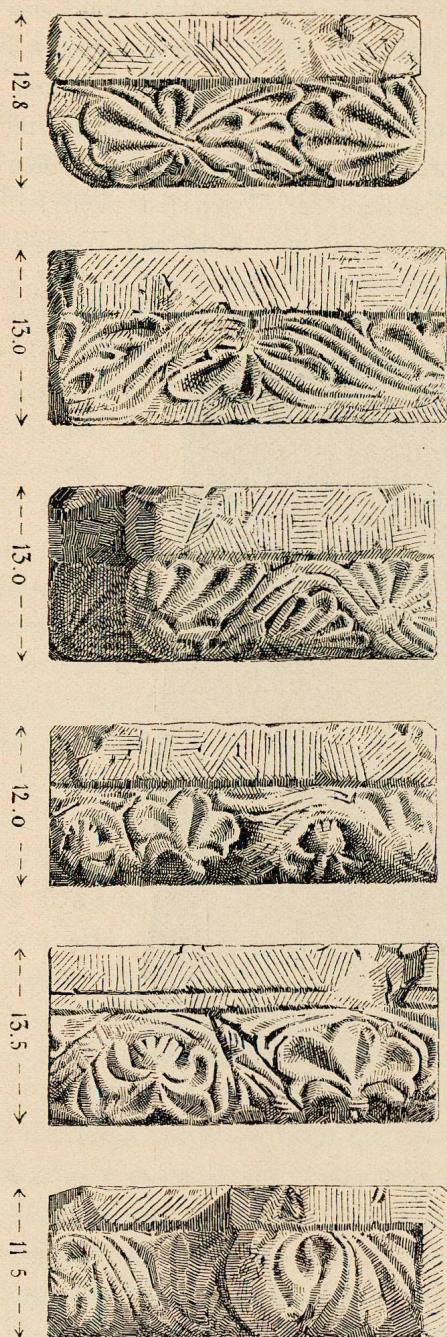
Fig. 31. Kämpfergesimse aus dem Kreuzgang.

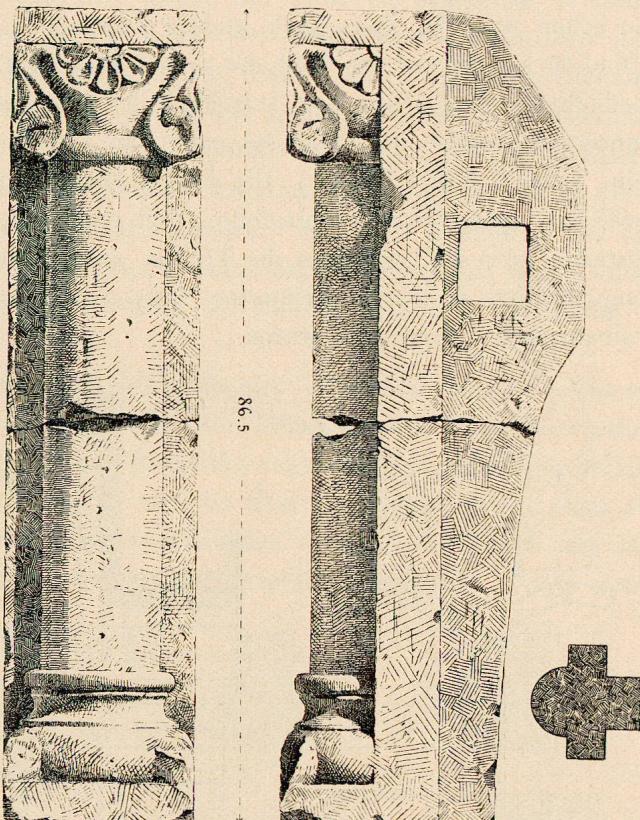
Fig. 32. Fenstersäule. Standort unbekannt.

<sup>70)</sup> Diese Fenstersäule wurde beim Abbruche des Erdgeschosses in der Ostwand vor der Scheidemauer zwischen den Räumen No. 20 und 21 (Taf. II) und an gleicher Stelle unter dem Boden eine romanische Basis gefunden.

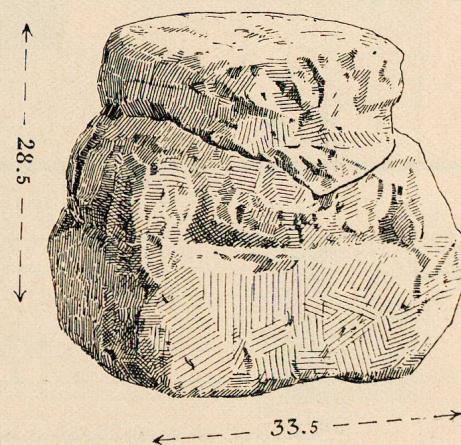
Fig. 33. Säulenbasis aus dem Kapitel (?).

<sup>76)</sup> Vielleicht hatte zu diesen eine attische Basis mit Eckknollen und einem oberen Durchmesser von 24 cm gehört, die beim Abbruche gefundeu worden ist (Fig. 33).

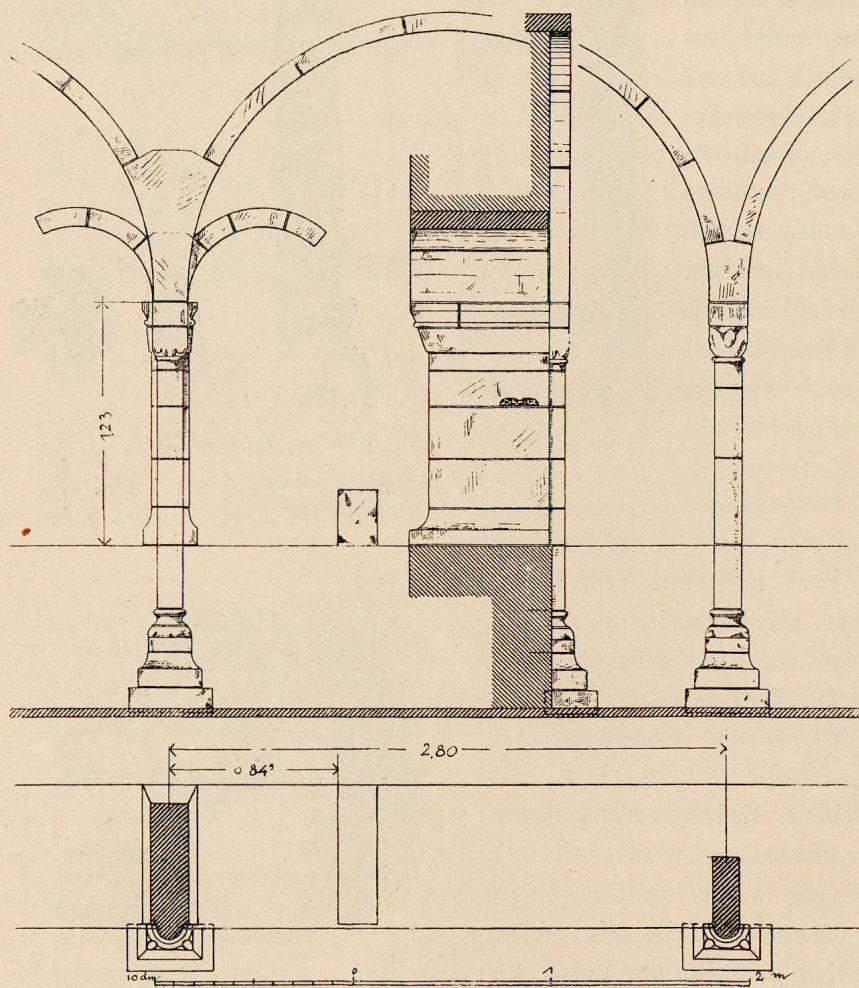
Fig. 34. Fenster am Kapitel.

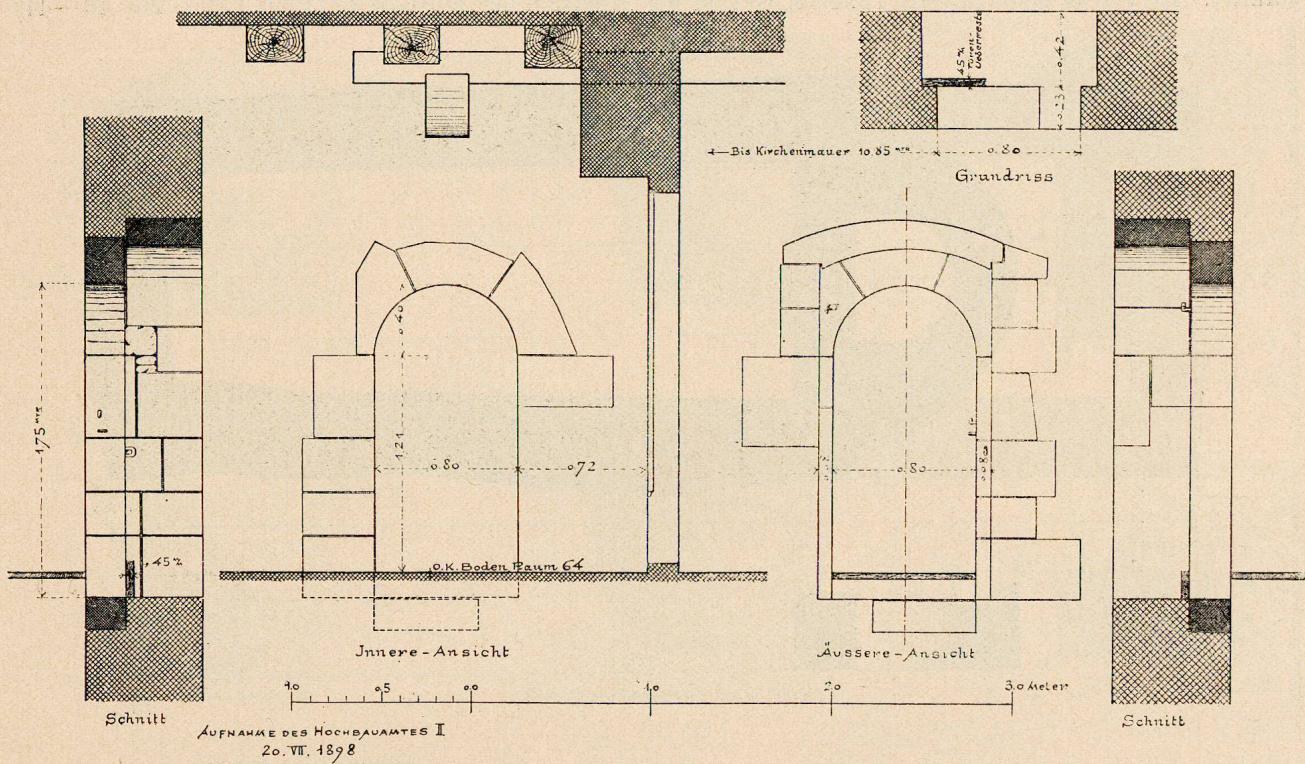
Fig. 35. Thüre im ersten Stock des östlichen Conventflügels.

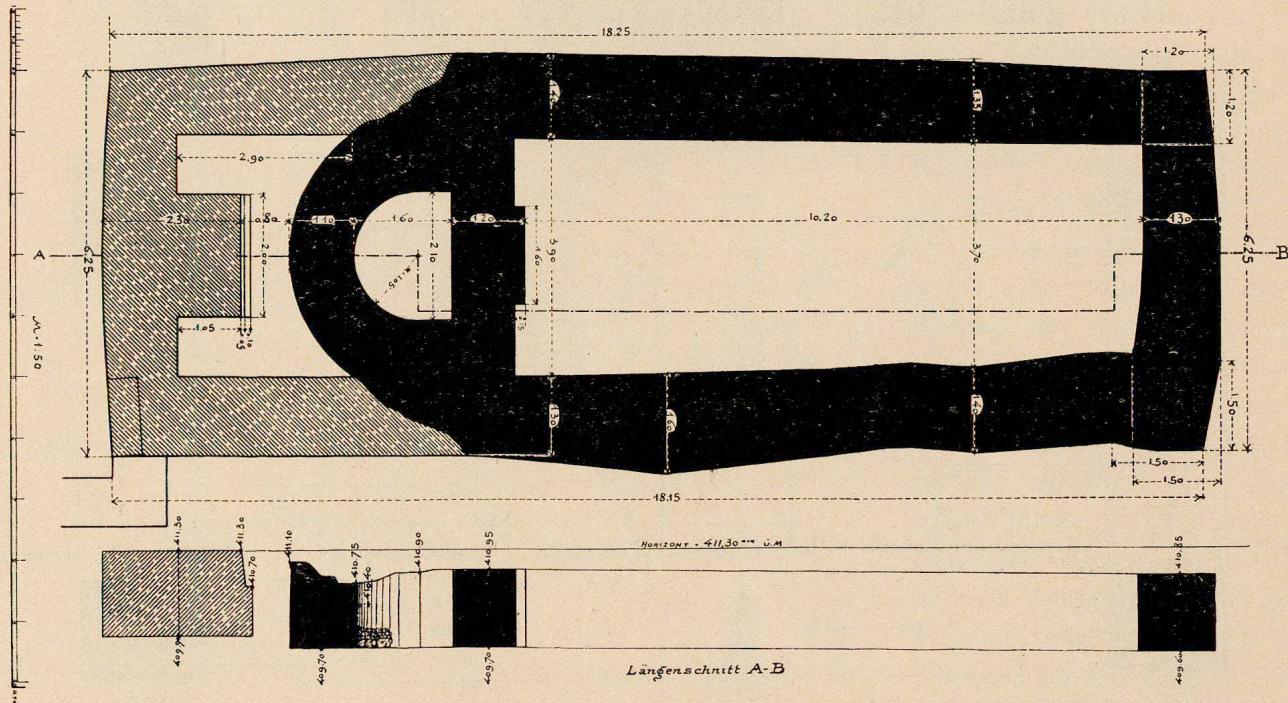
Von der St. Niklauskapelle (Fig. 36) hat Arter in seiner 1837 erschienenen „Sammlung zürcherscher Alterthümer“<sup>83)</sup> eine innere und eine äussere Ansicht gegeben. Beide haben den gleichen Wert, mit anderen Worten es sind Phantasiegebilde, auf die der Zeichner nicht geraten wäre, hätte er auf jene Fensterchen im Ostflügel geachtet, die beweisen, dass ein Ausbau auf dieser Stelle nicht bestanden haben konnte. Auch die Ansicht des Fraumünsters auf dem Tafelgemälde von 1504<sup>84)</sup> lässt erkennen, dass die Kapelle weiter ostwärts gestanden haben musste. Und doch scheint kein Geringerer als Franz Hegi die Vorzeichnung zu der äusseren Ansicht geliefert zu haben, die eine der poesievollsten in Arter's Sammlung ist. Ohne Zweifel hatte die Ausstattung des Kapitels mit Wandmalereien die Meinung erweckt, dass dieser Raum die St. Niklauskapelle gewesen sei und die Nachricht von dem Abbruche ihres Chores den Zeichner veranlasst, ihn als östliche Fortsetzung der vermutlichen Kapelle zu rekonstruieren.<sup>85)</sup> Nun hat ihr Fund zur Klärung geführt. Er wurde gemacht, als 1898 im Herbst der Abbruch des Musiksales (Plan Taf. II No. 40—41)

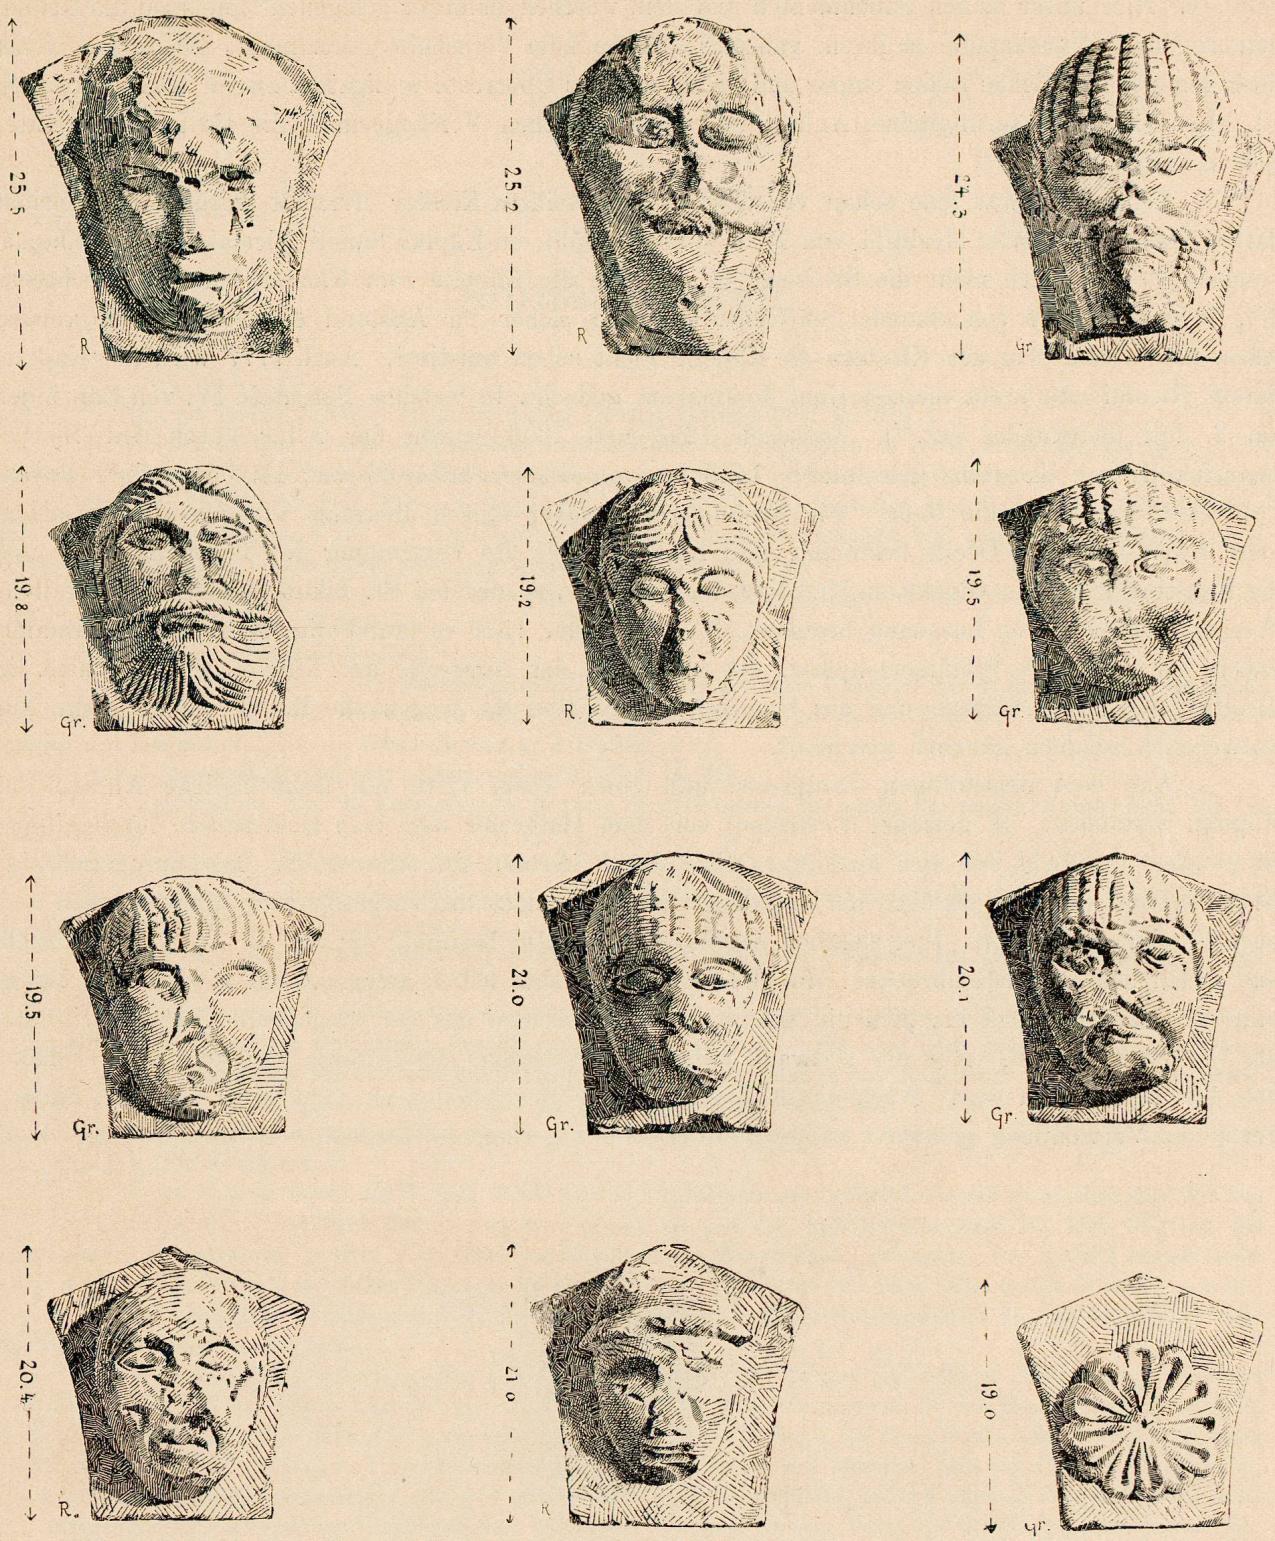
Fig. 37. Masken an den Bogenanfängern der Kreuzgangfenster.
