Das
römische Kastell Irgenhausen
(Kanton Zürich)

Otto Schulthess

Mitteilungen der Antiquarischen Gesellschaft in Zürich.
Band XXVII, Heft 2.

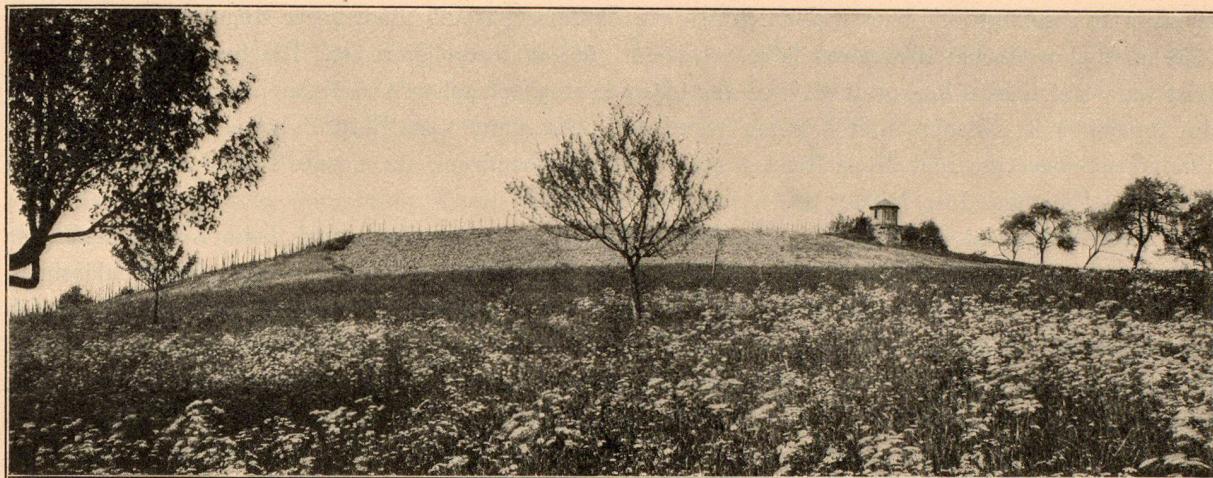
Fig. 1. Bürglen vor der Ausgrabung von Osten (1897).

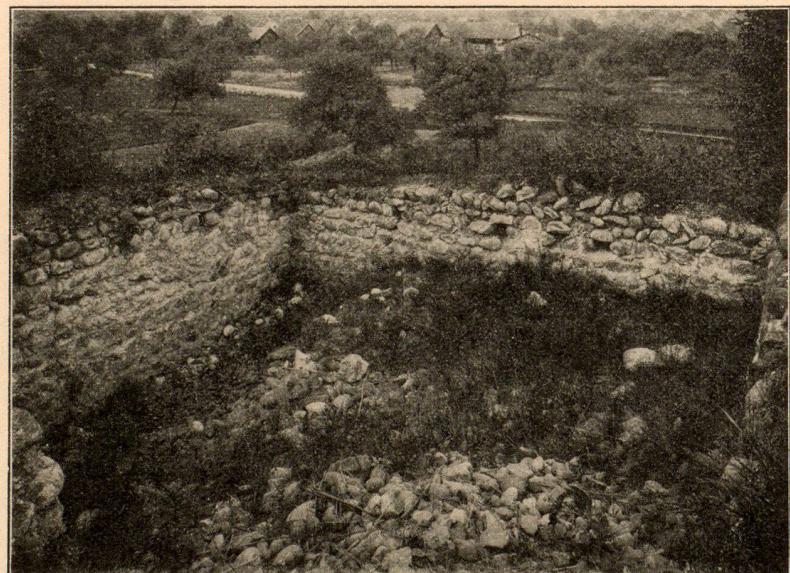
Fig. 2. Nord-Eckturm mit den Balkenlöchern (1897).

¹⁾ In Fig. 2, die den 1889 durch die „Lora“ ausgeräumten Nordturm in dem Zustande zeigt, den er vor dem Beginn der Grabungen der Antiq. Gesellschaft (1897) hatte, sind die Balkenlöcher der Süd- und Westseite des Turmes deutlich zu sehen. Fig. 3 zeigt die Balkenlöcher der Südseite, den Turmeingang und außerdem den 1897 noch nicht abgedeckten Teil der westlichen Kurtine bis gegen den Mittelturm hin.

Besondere Aufmerksamkeit schenkte Mayor den Balkenlöchern im Innern des 1889 durch die „Lora“ freigelegten Nordeckturm. Es sind je fünf auf der Nordwest- und Südost-Seite, je drei auf den beiden andern Seiten. Das zweite Balkenloch der Nordwestseite ist mit einem flachen Stein abgedeckt, der auf der untern Seite mit einem Instrument grob gestreift ist, wie das praktisch war, um Holzbalken Halt zu geben. Da die Balkenlöcher aller vier Wände auf gleicher Höhe liegen, so wurde von Mayor angenommen, dass über einen Bretterboden, der auf Längsbalken ruhte, ein solcher gelegt war, der auf Querbalken ruhte oder umgekehrt. Das Hauptbalkenlager lief aber jedenfalls von Westen nach Osten, wie ich aus Grösse und Art der Balkenlöcher schliesse.

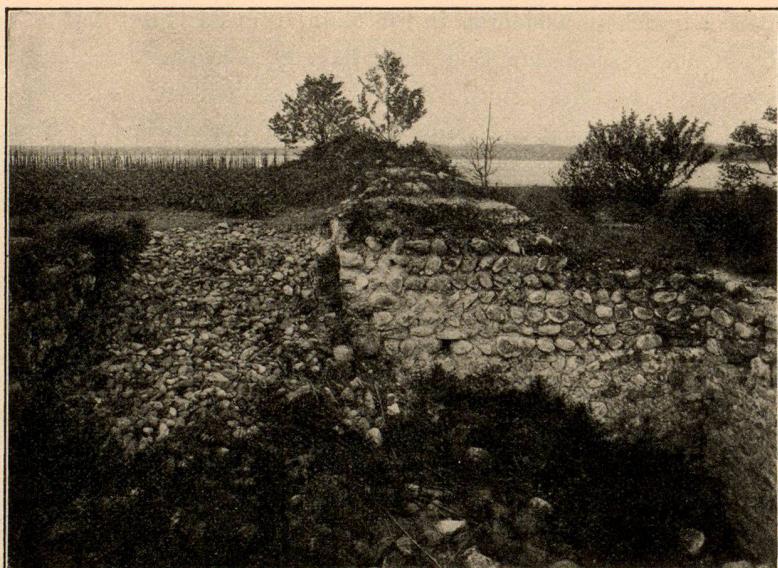
Fig. 3. Nord-Eckturm und ein Teil der Westfront (1897)

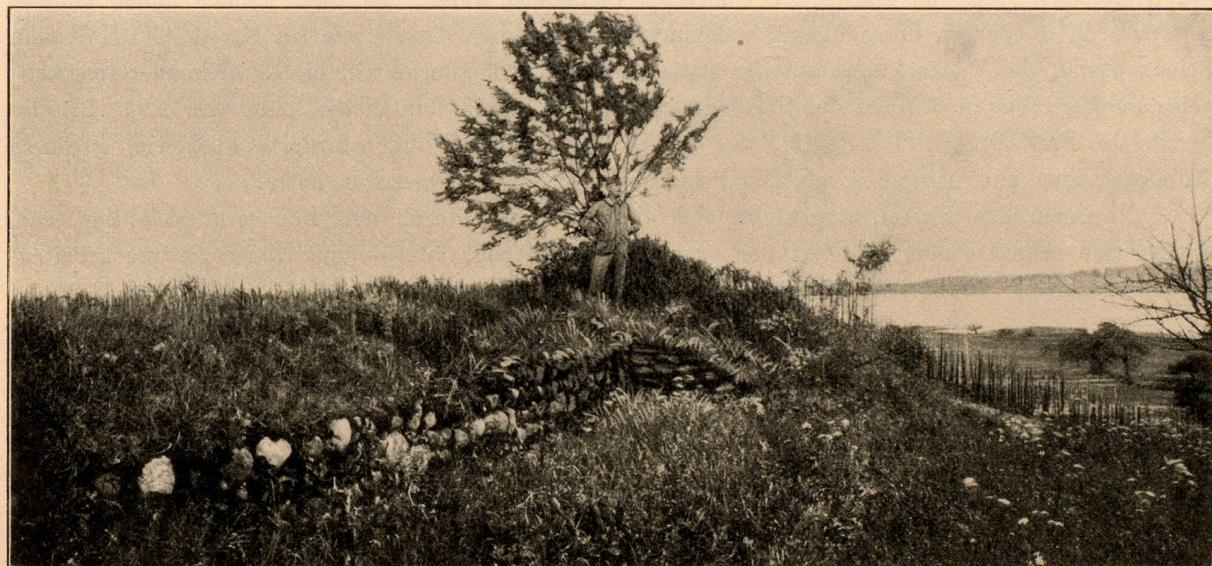
Fig. 4. Westfront 1897.

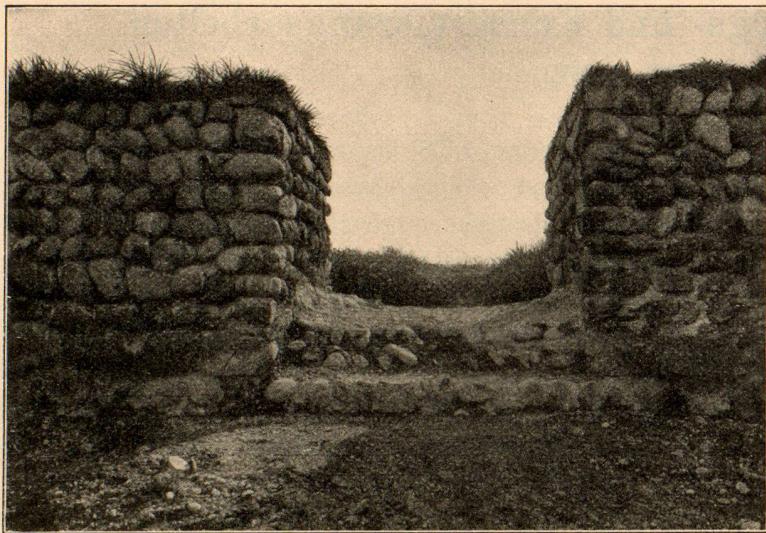
Fig. 5. Nebenpforte beim Nordeckturm.

In einer Entfernung von 3,15 m vom Nordeckturm wurde die erste Nebenpforte freigelegt (Fig. 5), 1,58 m breit, 1,90 m tief, mit einer untern Stufe von 0,28 m Höhe und 0,40 m Breite und einer obern Stufe von 0,28 m Höhe, beide sorgfältig mit reinem Kalkmörtel vergossen, der wohl ursprünglich seitlich in Form eines Viertelrundstabes in die Höhe gezogen war.

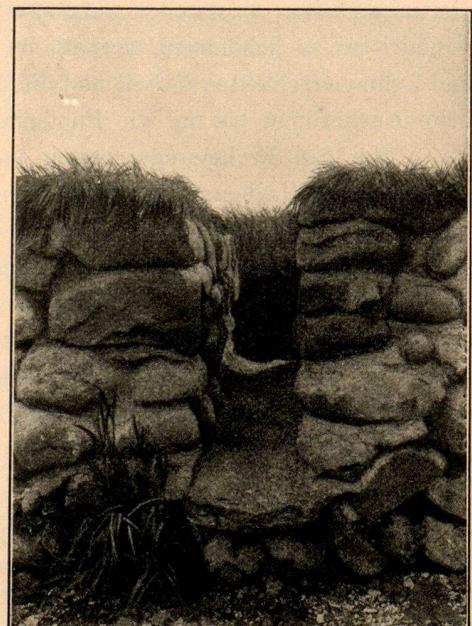
Fig. 6. Mauerschlitz zwischen Osteckturm und Nordmittelturm von aussen.

Wasserabläufe können es aber auch nicht sein; denn, wie wir bei der Besprechung der Westfront sehen werden, lässt sich für den südlichen der dortigen Mauerschlüsse eine Höhe von nahezu 2 m nachweisen, gewiss eine für einen blosen Wasserablauf nicht gerechtfertigte Höhe und Schwächung der Mauer. Es darf daher wohl vermutet werden, dass diese Schlüsse zugleich als „Auslug“ zum Überschauen des Vorgeländes von gedeckter Stellung aus dienten und vielleicht auch dazu, allfälligen an die Mauer angelehnten Innenbauten etwas Luft und Licht zuzuführen.

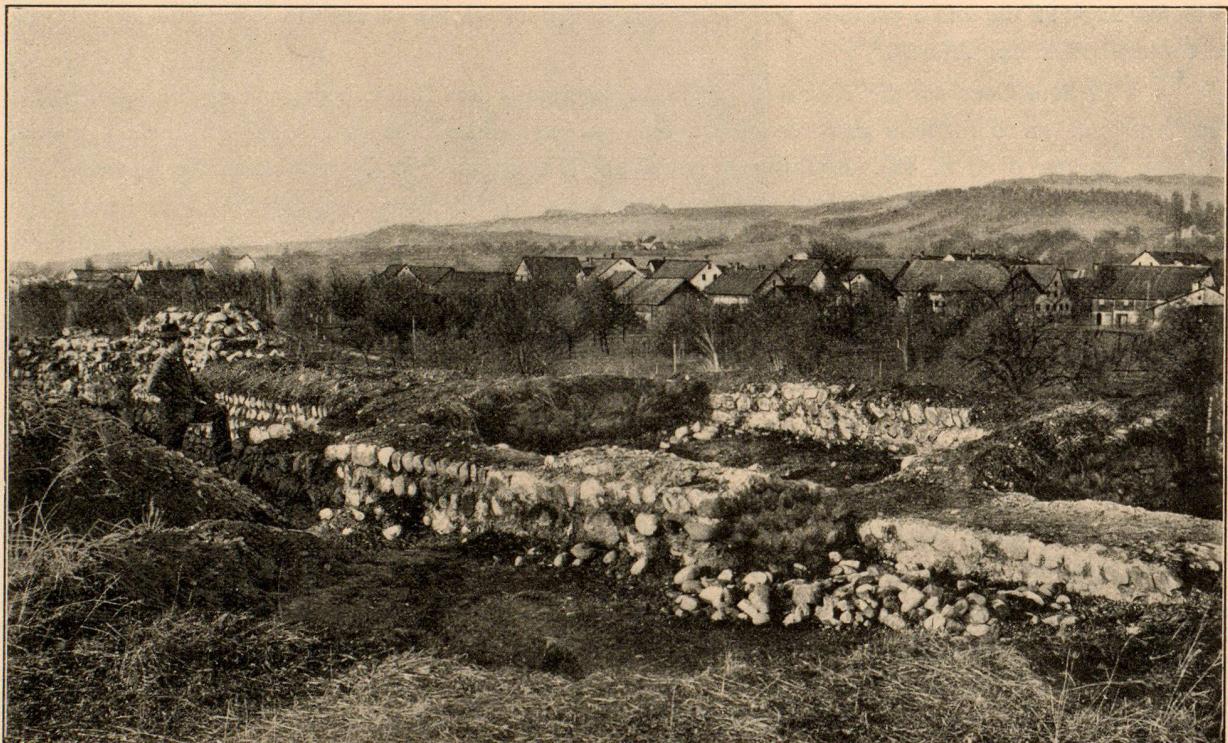
Fig. 7. Mittelturm der Nordfront nach der Freilegung (1900).

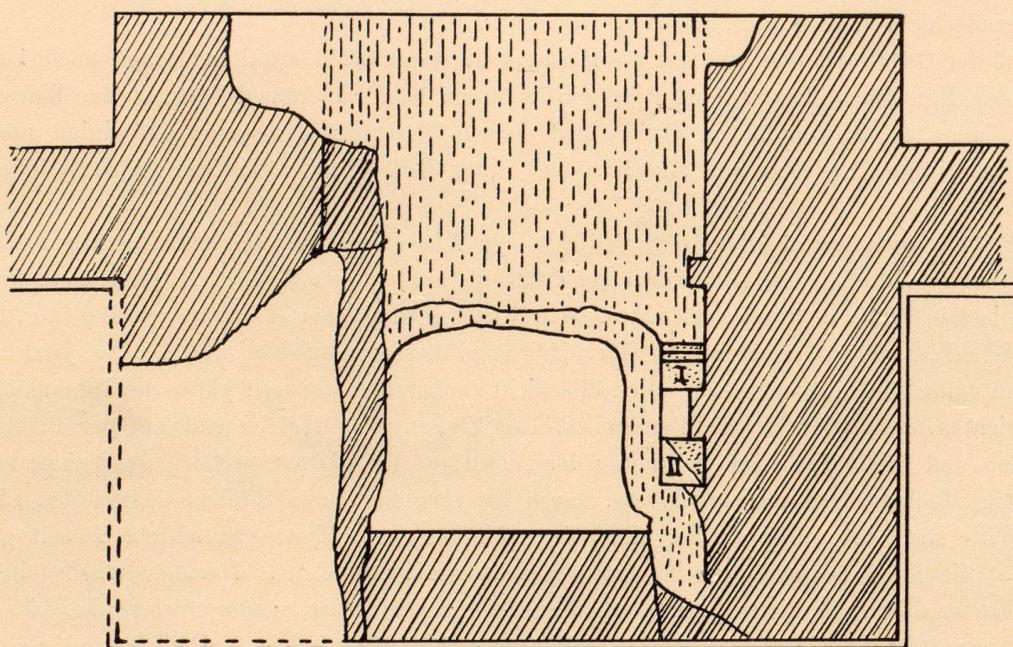
Fig. 8. Skizze des Haupteinganges nach Aufnahme Corradis (1898). Massstab 1 : 100.

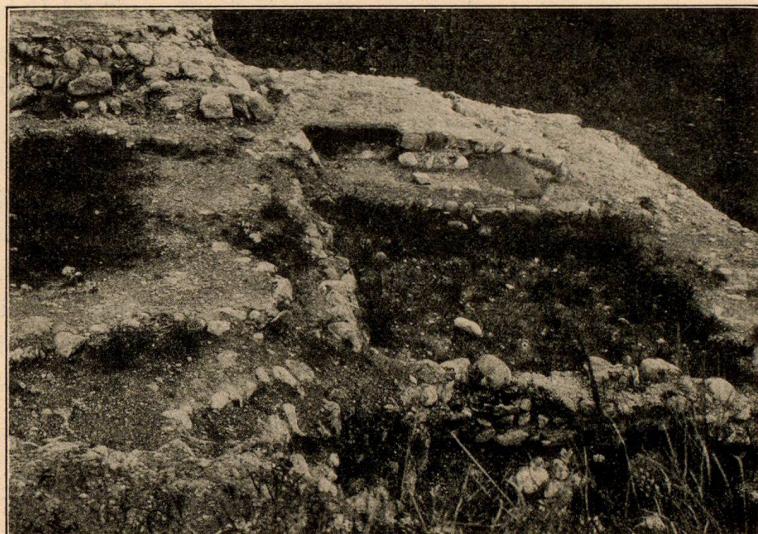
Fig. 9. Haupteingang der Ostfront vor der Konservierung (1908).

sein; doch wird auch die Vermutung, es dürfte ein Anschlag für eine hölzerne Türe gewesen sein, nicht ohne weiteres abzuweisen sein. An der Nordwand, die wie auch Fig. 9 zeigt, nur in ihrer untersten Partie erhalten war, über deren einstige Höhe Vermutungen auszusprechen daher völlig müssig wäre, folgen, auch in Fig. 9 kenntlich, zwei nischenartige Einarbeitungen, in denen je eine besonders harte Sandsteinplatte lag bzw. stand. In der I. Nische ($0,60 \times 0,65$ m) lag ein „Bodengesims aus gelbem Stein (sogen. „Wichser“)\“, eine halbe Konsole von 0,65 m Breite, 0,30 m Durchmesser und 0,20 m Höhe mit dreifacher Einschnürung. Sie scheint eine viereckige Basis, von der noch ein Stück erhalten ist, gehabt zu haben. Über dieser Konsole lag die 15 cm dicke Sandsteinplatte, die beim Abdecken aber nicht mehr mit dem Gesims verbunden, sondern durch eine zirka 7 cm dicke Mörtelschicht davon getrennt war. Hier in der Nähe — die Stelle ist leider nirgends genau bezeichnet — kam eine sehr roh gearbeitete Halbsäule aus Sandstein, 0,80 lang, 0,40 Durchmesser, 0,25 grösste Höhe zum Vorschein. Ferner fand man — wieder fehlt die genaue Angabe

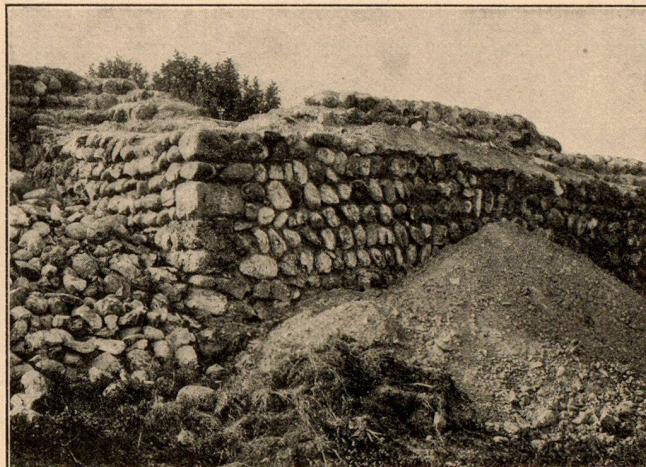
Fig. 10. Osteckturm, freigelegt 1908.

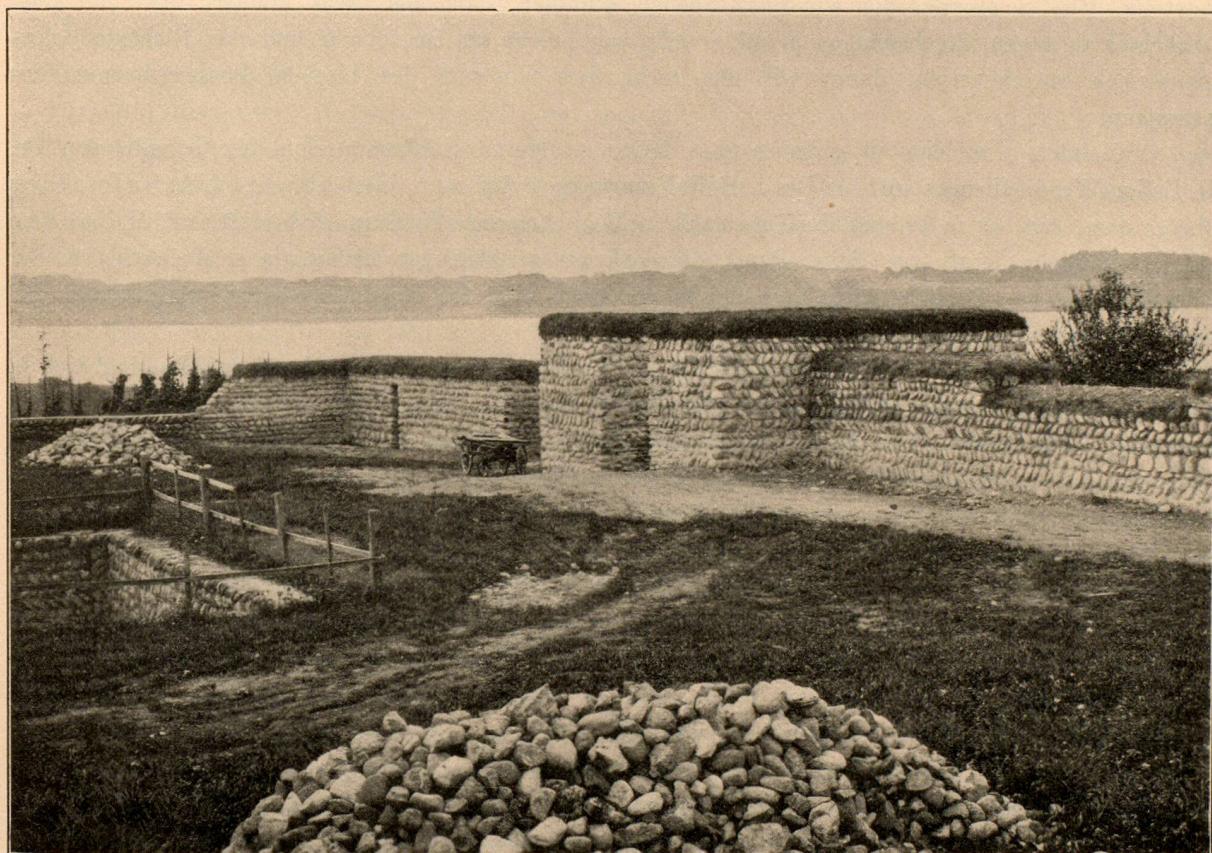
Fig. 11. Südlicher Teil der Westfront von innen nach der Renovation (1907).

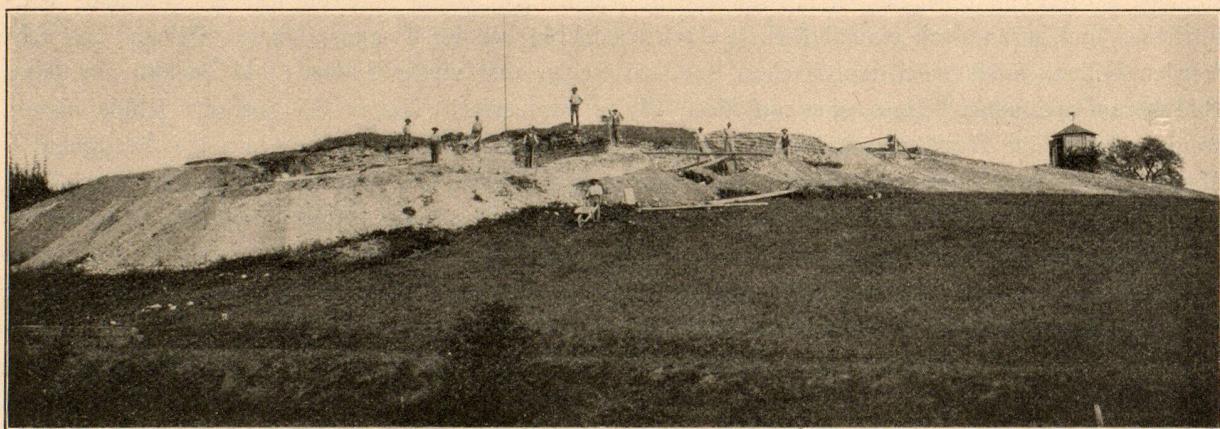
Fig. 12. Freilegung der Ost- und Südfront (1907). Ablagerungsplatz.

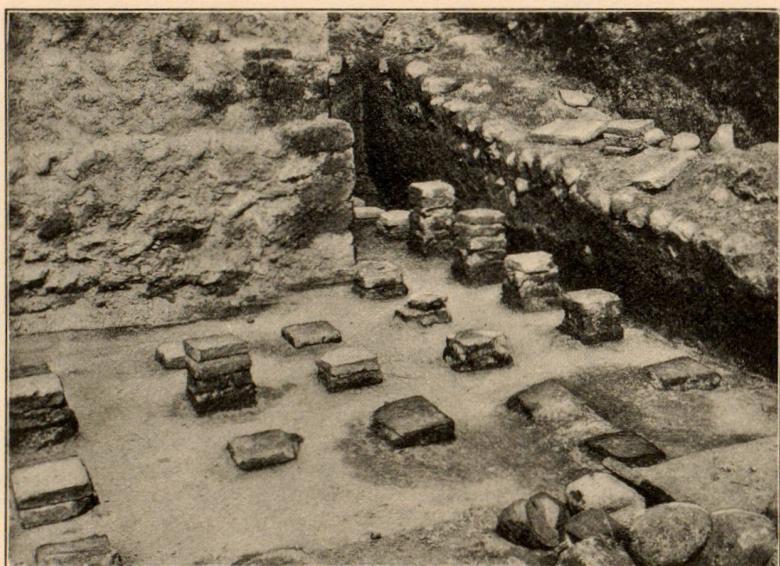
Fig. 14. Detail vom Hypokaust der Villa rustica (1907).

Tafeln III und IV im Massstabe 1:50 alle Einzelheiten deutlich wiedergeben und durch die Schnitte von Tafel IV dafür gesorgt ist, dass auch die Niveauverhältnisse der drei Estriche deutlich dargestellt sind. Zur Ergänzung dienen die Fig. 13—15.

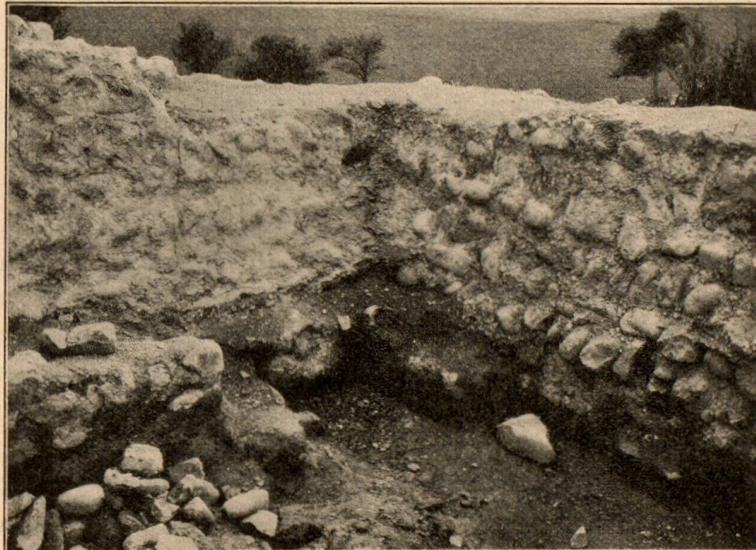
Fig. 15. Praefurnium und Mauerreste der Villa rustica im Südeckturm (1907).

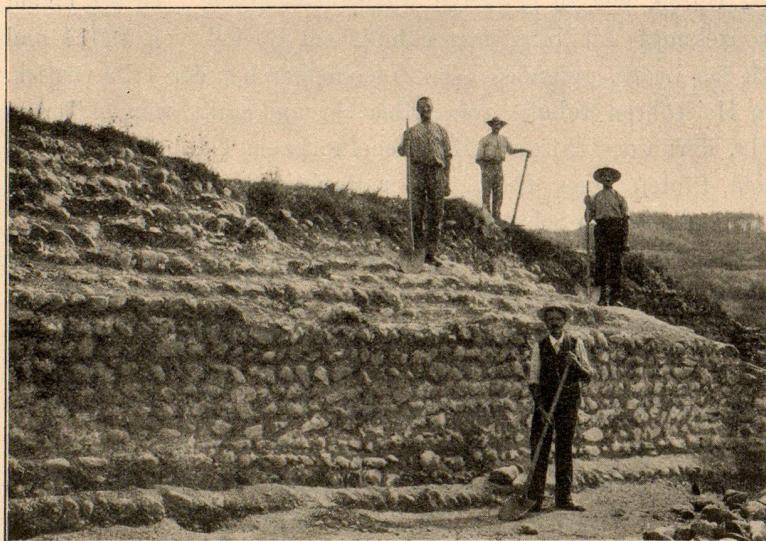
Fig. 16. Kastellmauer zwischen Südeck- und Südmittelturm, freigelegt 1907.

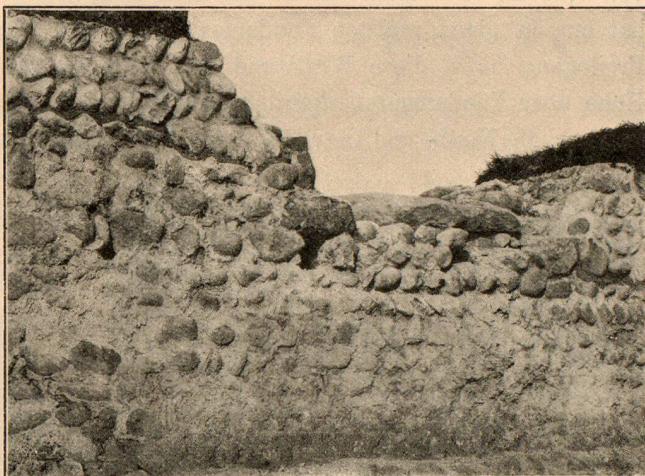
0,60 tief, ein. Die beiden äussern Steine des Gewändes weisen abgeschrägte, abgeschrotete Ecken von etwa 3 cm auf. Unter einer grossen Tuffsteinquader befindet sich auf der Aussenseite der Nebenpforte eine rechteckige Oeffnung, 0,18 breit, 0,24 hoch und 0,70 tief, vielleicht herrührend von einem hier eingesetzten vierkantigen Balken, der möglicherweise in Friedenszeiten eine Treppe trug. Die Schwelle der Nebenpforte liegt nämlich volle 1,50 über dem Fundamentabsatz. Das in Fig. 17 ebenfalls sichtbare runde Loch von 7 cm lichter Weite und 0,90 messbarer Tiefe, das aber vielleicht

Fig. 17. Nebenpforte der Südfront mit Balken- und Pfostenloch.

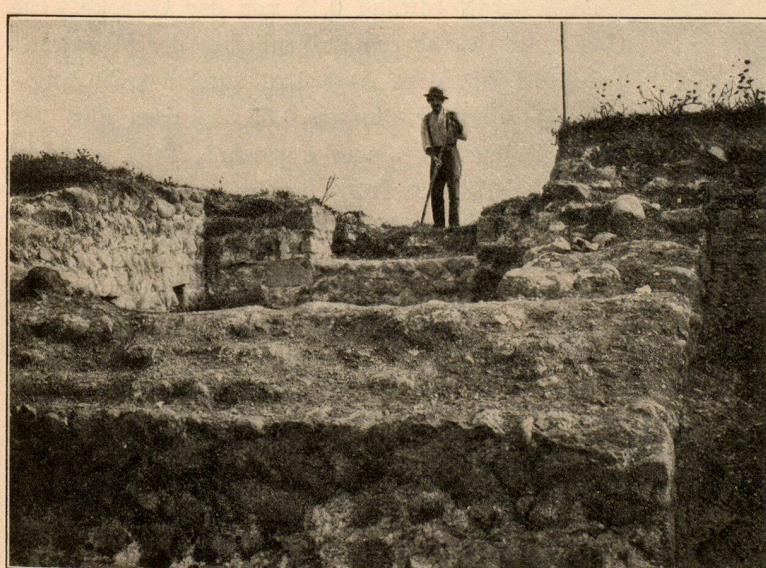
Fig. 18. Mittelturm der Südfront, freigelegt 1907.

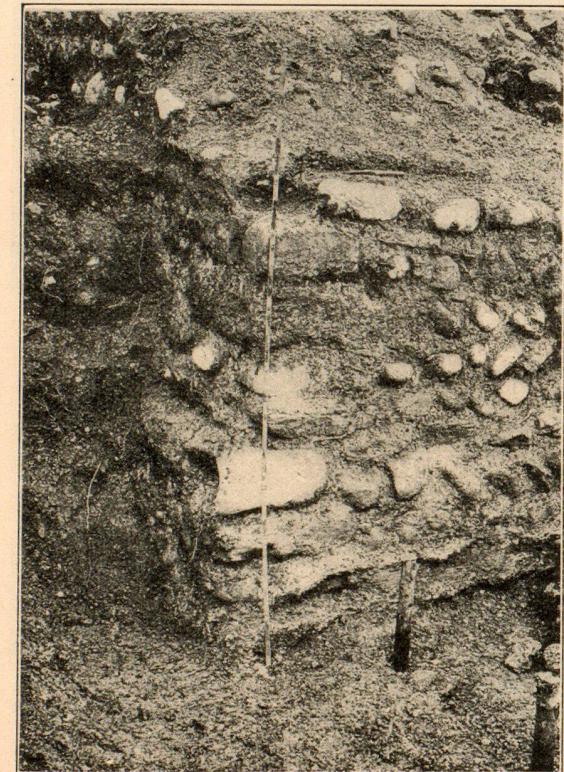
Fig. 19.
Westliche Ecke des Westerholtturmes, freigelegt 1908.

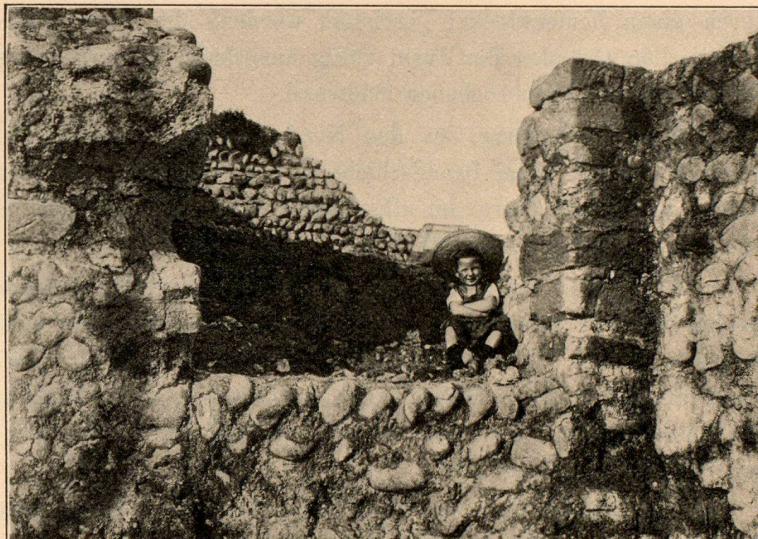
Fig. 20. Eingang zum Westeckturm (1908).

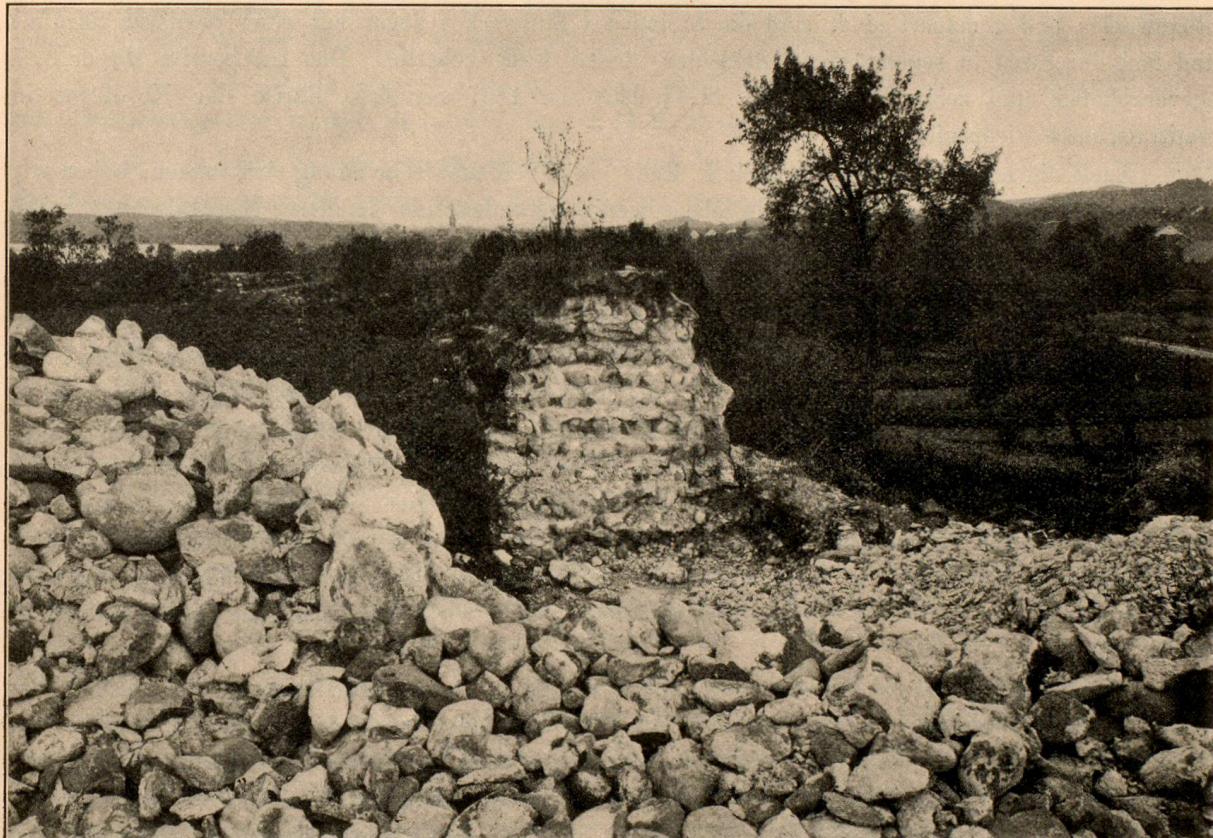
Corradi glaubte am Nordturm zwei scharf ausgeprägte Bauperioden unterscheiden zu können. In der untern Schicht sei der Mörtel sehr hart, ohne Beimengung von Ziegeln und stellenweise durch eine Reihe von Ziegelstücken und kleine Feldsteine von der jüngern Mauer getrennt. Die jüngere Mauer sei flüchtig gearbeitet. Der Mörtel, weil nicht verarbeitet, bröckelig. Im Ausguss

Fig. 21. Die 1897 zerstörte Partie der Kastellmauer der Nordfront.
