## Vor 100 Jahren

Die grosse Restaurierung des Fraumünsters aus der Sicht der Gemeinde

*Esther Nievergelt-Albrecht*

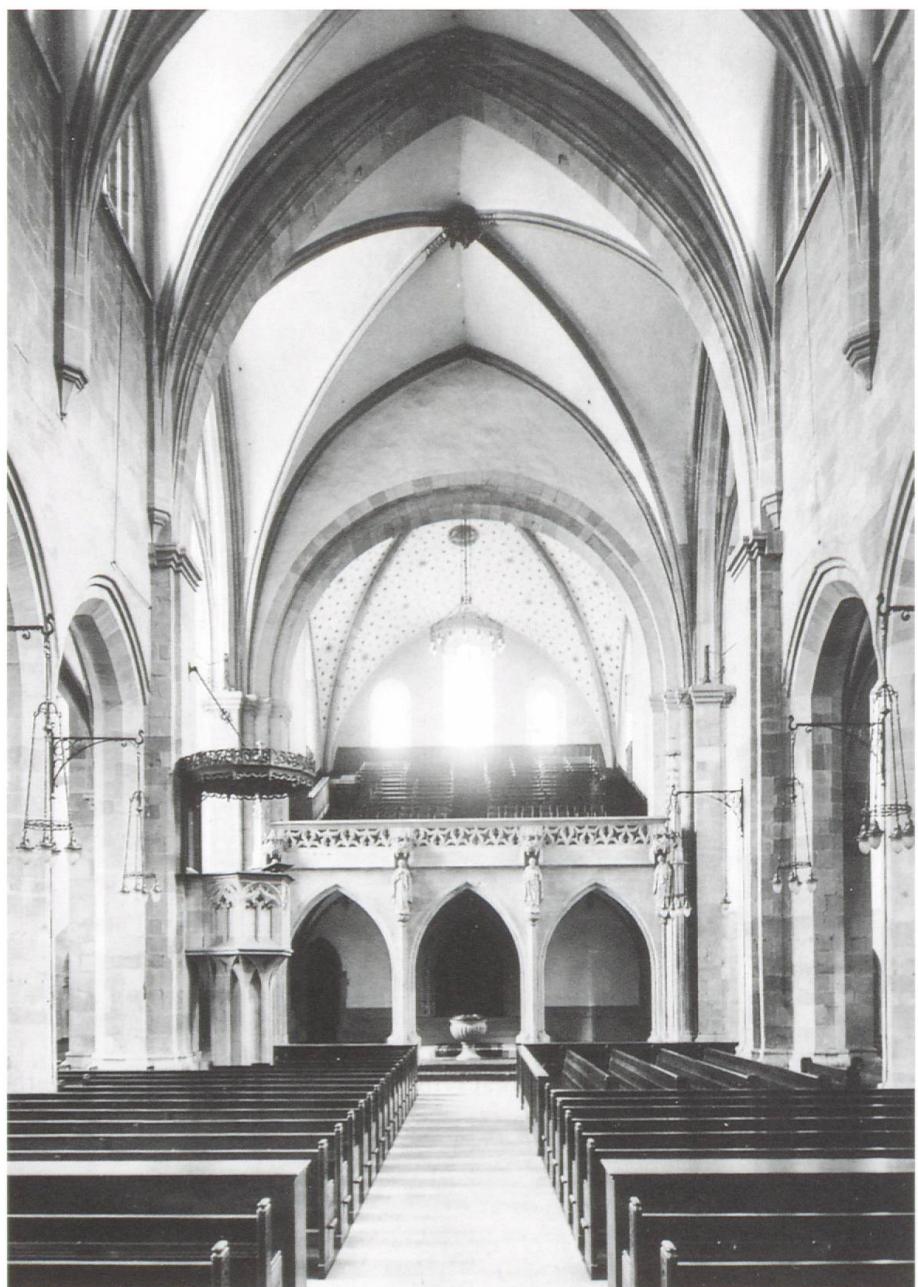
Abb. 1: Innenansicht (bis 1960) mit Chorempore über dem Lettner. (Archiv der Kirchgemeinde Fraumünster 1912)

Bei den Grabarbeiten im Zusammenhang mit dem Abbruch des Lettners wurden die westlichen Teile der Krypta gefunden und freigelegt. Ein Gutachten von Prof. P. Kläui anlässlich der Chorrenovation von 1960–1962<sup>20</sup> bestätigt, dass zu 80 Prozent originale Steine erhalten sind, viele mit Steinmetzzeichen gekennzeichnet. Rekonstruiert sind jedoch die vier Säulen an der Lettnerfront und ihre Konsolen (1912 noch ohne figürlichen Schmuck). Und neu war natürlich die Masswerkbrüstung des Lettners nach Skizzen von Gull (Abb. 1).

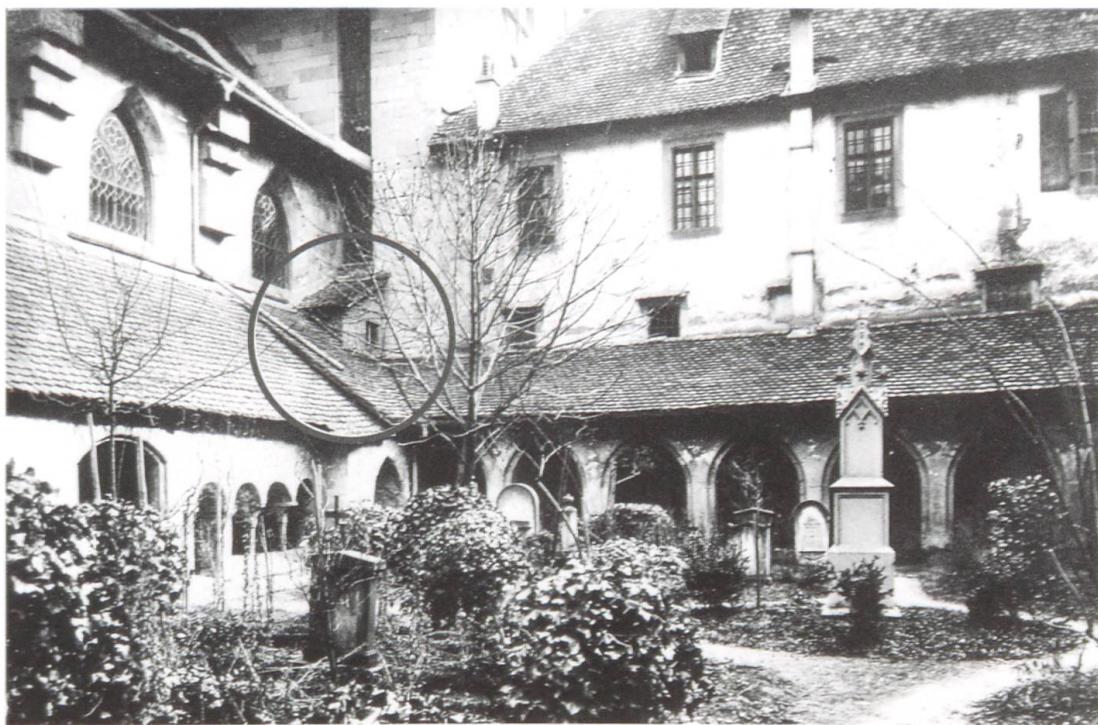
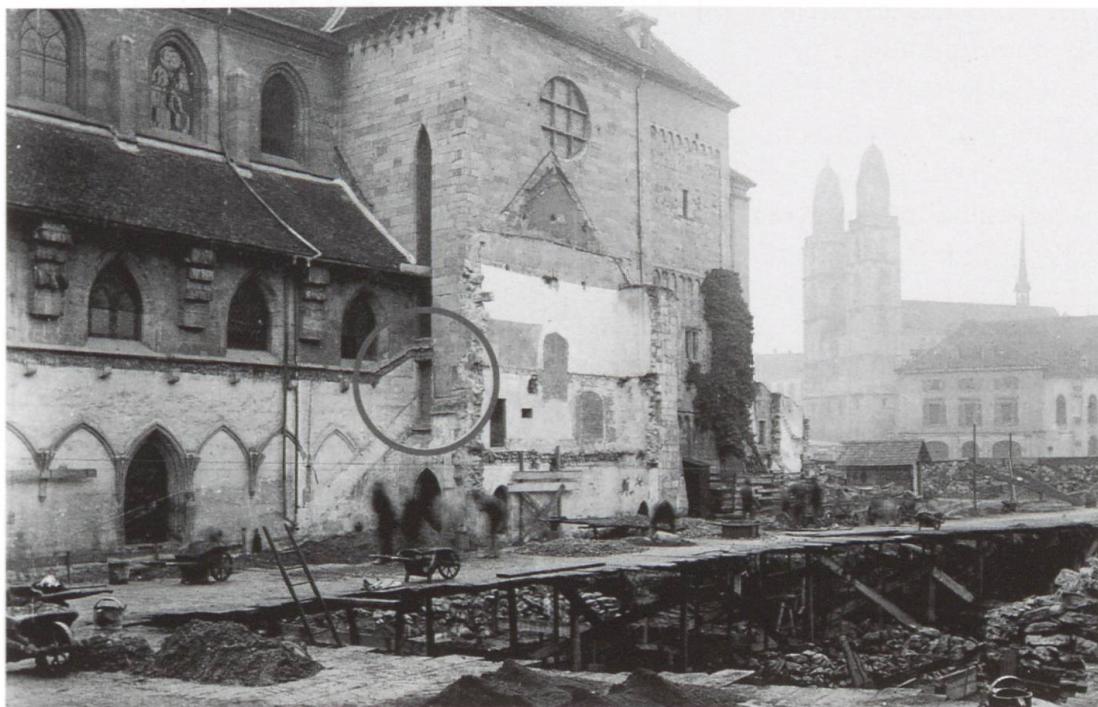
Abb. 3: Oben: Friedhof und Nordostecke des Kreuzgangs im 19. Jahrhundert. Eingekreist ist die kleine Abdachung über dem einstigen Eingang bei den Seitenemporen. (Foto: Fraumünster-Archiv) Unten: Den gleichen Anblick bietet die Südseite der Kirche nach dem Abbruch der an das südliche Querschiff angebauten Abteigebäude (Aufnahme 1898). An der Kirchenwand sind Spuren des abgebrochenen Treppenaufgangs zu den Emporen deutlich sichtbar. Eingekreist ist der einstige Eingang. (Foto: Robert Breitinger, 23. November 1898, Baugeschichtliches Archiv der Stadt Zürich)

Die Gemeinde war also vom Stadhausbau ganz unmittelbar betroffen. Der Zugang zu den Emporen war abgebrochen worden, und mit dem Abbruch des im Westflügel der Abtei untergebrachten Fraumünsterschulhauses waren Unterrichtsräume verloren gegangen. Bilder zeigen die Veränderungen an der Südseite der Kirche im Jahr 1898, unter anderem die Spur einer abgebrochenen Treppe ins südliche Querschiff. (Abb. 3)

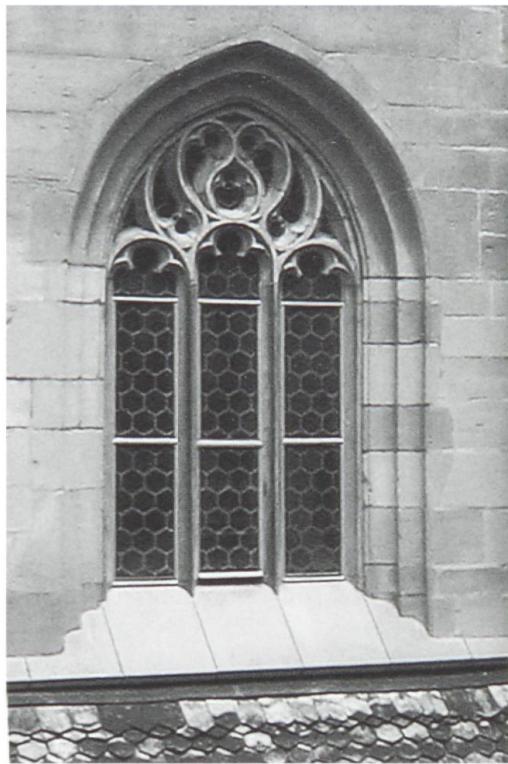
Abb. 7: Masswerkfenster auf der Südseite.  
(Bernhard Nievergelt, 2005)

Eine der ersten Forderungen war es gewesen, dass die in der Aufklärungszeit herausgeschlagenen Masswerke in sämtliche Fenster wieder einzusetzen seien; auch im grossen Fenster des nördlichen Querschiffs, im Rundfenster des südlichen Querschiffs und in der Glockenstube sollte das einfache Stabwerk ersetzt werden. Im Fraumünsterarchiv existieren eindrückliche Zeichnungen und Pläne vom Masswerk der Fenster und der verschiedenen Brüstungen (Abb. 7).

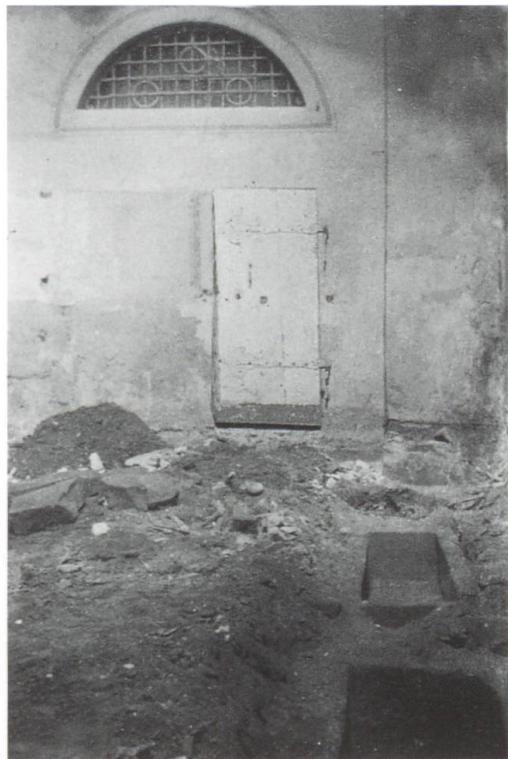
Abb. 8: Südliches Querschiff. Blick zum Eingang in die heutige Sakristei. Im Boden zwei 1911 gefundene Steingräber. (Archiv der Kirchgemeinde Fraumünster)

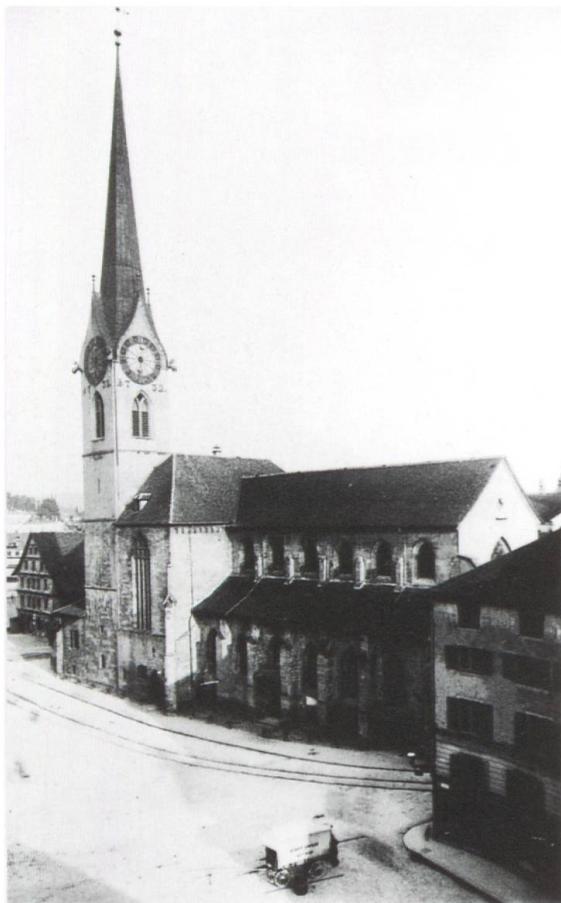
Abb. 9: Alte Fassade zum Münsterhof. Das Gleis vor der Kirche verrät, dass hier noch das Rösslitram vorbeifuhr. (Foto: Robert Breitinger, 10. Juli 1895, Baugeschichtliches Archiv der Stadt Zürich)
