Artikel: Vor 100 Jahren : die grosse Restaurierung des Fraumünsters aus der

Sicht der Gemeinde

Autor: Nievergelt-Albrecht, Esther

Die grosse Restaurierung des Fraumünsters aus der Sicht der Gemeinde

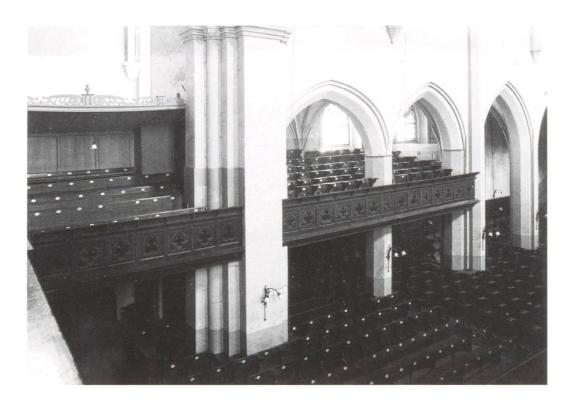
Abb. 2: Die Seitenemporen, links die erweiterte Nonnenempore. (Archiv der Kirchgemeinde Fraumünster 1911)

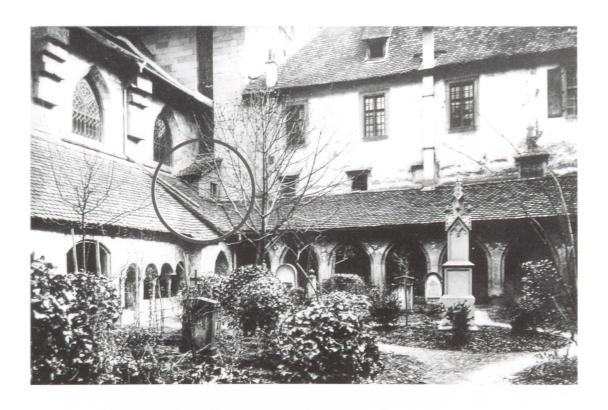
Abb. 3: Oben: Friedhof und Nordostecke des Kreuzgangs im 19. Jahrhundert. Eingekreist ist die kleine Abdachung über dem einstigen Eingang bei den Seitenemporen. (Foto: Fraumünster-Archiv) Unten: Den gleichen Anblick bietet die Südseite der Kirche nach dem Abbruch der an das südliche Querschiff angebauten Abteigebäude (Aufnahme 1898). An der Kirchenwand sind Spuren des abgebrochenen Treppenaufgangs zu den Emporen deutlich sichtbar. Eingekreist ist der einstige Eingang. (Foto: Robert Breitinger, 23. November 1898, Baugeschichtliches Archiv der Stadt Zürich)

Die Gemeinde war also vom Stadthausbau ganz unmittelbar betroffen. Der Zugang zu den Emporen war abgebrochen worden, und mit dem Abbruch des im Westflügel der Abtei untergebrachten Fraumünsterschulhauses waren Unterrichtsräume verloren gegangen. Bilder zeigen die Veränderungen an der Südseite der Kirche im Jahr 1898, unter anderem die Spur einer abgebrochenen Treppe ins südliche Querschiff. (Abb. 3)

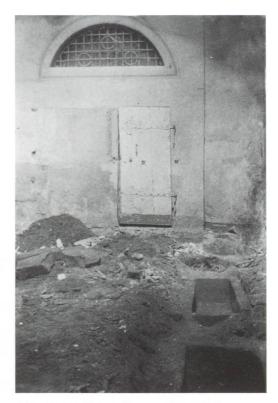
Abb. 8: Südliches Querschiff. Blick zum Eingang in die heutige Sakristei. Im Boden zwei 1911 gefundene Steingräber. (Archiv der Kirchgemeinde Fraumünster)

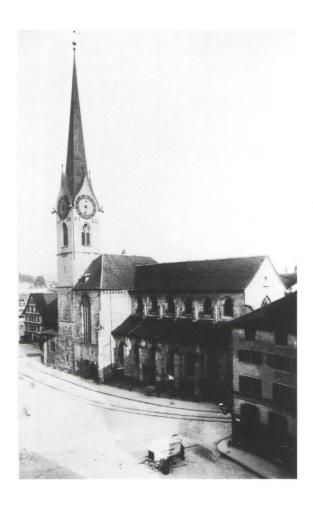
Abb. 9: Alte Fassade zum Münsterhof. Das Gleis vor der Kirche verrät, dass hier noch das Rösslitram vorbeifuhr. (Foto: Robert Breitinger, 10. Juli 1895, Baugeschichtliches Archiv der Stadt Zürich)

Am Äusseren der Kirche hatten Wind und Wetter viel grössere Schäden angerichtet als ursprünglich angenommen. Neben der Westfassade hatte man primär die Fassade zum Münsterhof im Auge, wollte sich dort aber auf die allernotwendigsten Reparaturen beschränken (Abb. 9). Schliesslich musste aber das gesamte Aussenmauerwerk überarbeitet werden, und einzelne Quader waren zu ersetzen. Zudem verlangten die Strebepfeiler einen sauberen Abschluss. Sie endeten stumpf unter dem Dachgesimse und hätten wohl einst mit Fialen bekrönt werden sollen. Man sah hievon ab und wählte eine schlichte, schräge Abdeckung, nicht zuletzt, um das allen Zürchern vertraute, einfache Bild der Kirche nicht allzusehr zu verändern.

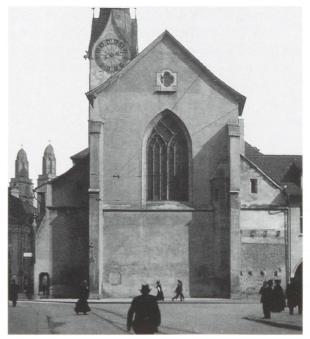
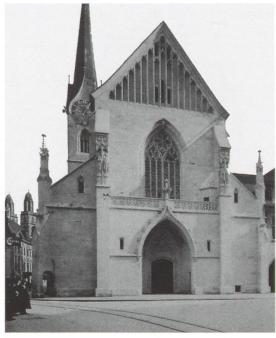
Abb. 10: Die alte und neue Westfassade. (Archiv der Kirchgemeinde Fraumünster)

Es entstand schliesslich zwischen den Strebepfeilern der Westfront ein Portalvorbau, darin eingebettet die Türnische, kielbogenförmig, mit Krabben und Kreuzblume geschmückt. Über der Türe schuf Richard Kissling (der Schöpfer des Alfred-Escher-Brunnens beim Hauptbahnhof) den bildhauerischen Schmuck – ein Relief, die Geburt Christi darstellend. Seitlich davon sind Daten zur Geschichte des Fraumünsters in den Stein gemeisselt.

Über dem Vorbau verläuft eine Galerie mit Masswerkbrüstung. Zwischen dieser Galerie und dem neuen Blendarkadengiebel entfaltet der einzige bisherige Schmuck, das grosse Fenster, seine Wirkung. Es erhielt ein neues Masswerk und 1914 dank zwei grosszügigen Donatoren Glasmalereien von Clement Heaton (Abb. 10).
