Die Restaurierungsarbeiten im Konventstock zu Mariastein

Kreuzgang

Josef Fischer, Restaurator, Bern

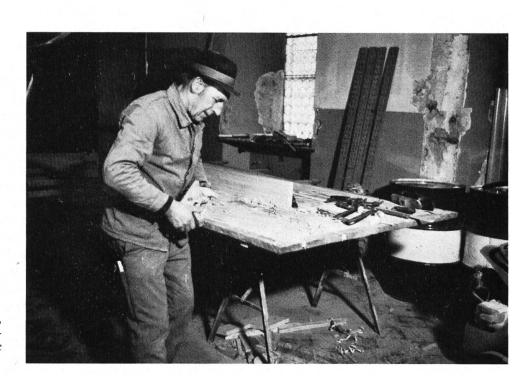
Herr Richard Malzach von Erschwil, Schreiner, setzt die zerrissenen Tafeln zusammen und verleimt sie neu.

Füllungen und Friese neigten zu Abblätterungen auf Holzteilen, die dickschichtig gestrichen waren. Nicht wenige Tafeln waren angefault und von Würmern zerfressen. Die meisten dieser Stellen wurden herausgesägt und mit Neuholz ersetzt. Kleinere solcher Stellen wurden mit flüssigem Araldit gefestigt und nachher mit Modellpaste ausgefüllt. Auch waren fast alle Tafeln getrennte Einzelbretter. Sie wurden wieder zusammengepasst und neu verleimt. Die verleimten Tafeln und Friese wurden dann von Gipsrückständen und Nägeln gereinigt und anschliessend fixiert. Nachher wurden sämtliche kleineren und grösseren Fehlstellen untermalt, um die Rankenmalerei dann lasierend in den vorgefundenen Farben zu retuschieren. Nicht mehr vorhandene Ranken oder Blätter wurden rekonstruiert.
